HUDIGE SITUATIE  
SCHAAL 1:100

NIEUWE SITUATIE  
SCHAAL 1:100

NIEUWE SITUATIE VOORANZICHT  
DOORSNEDE TPV CARPOORT  
SCHAAL 1:33,3

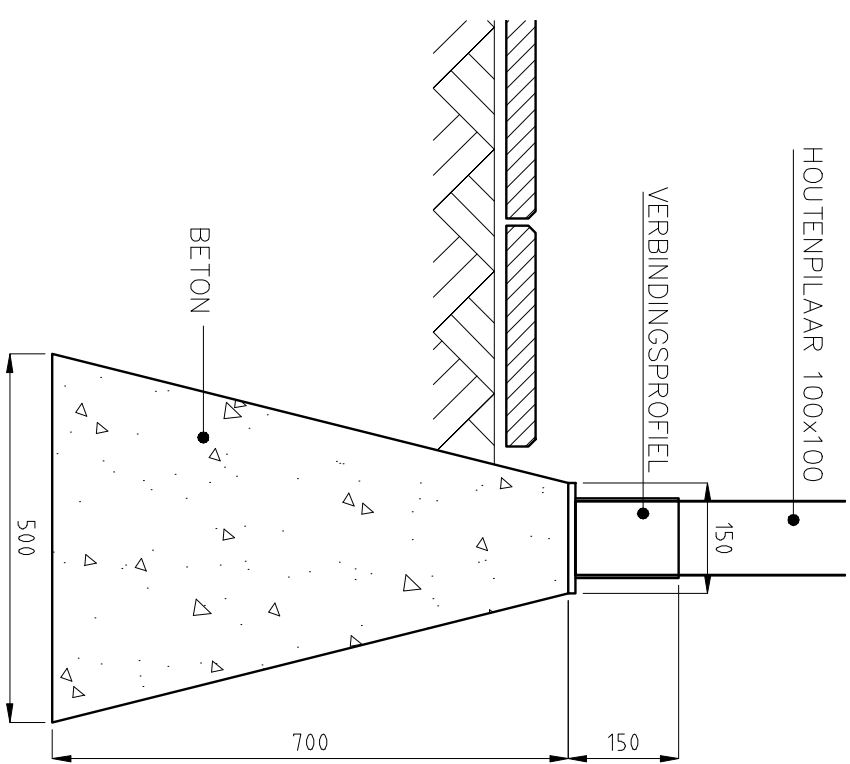
PRINCIPE DETAIL FUNDERING  
Schaal 1:10

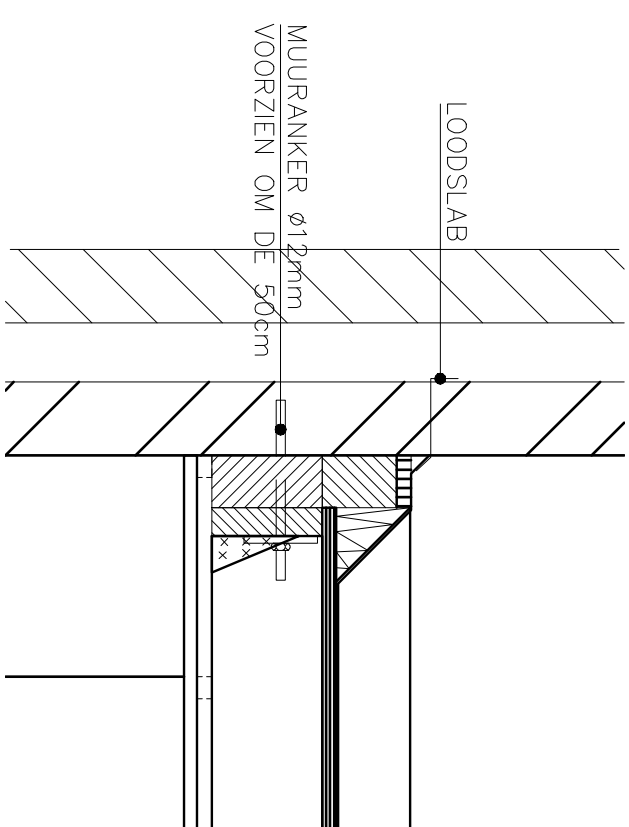
PRINCIPE DETAIL AANSLUITING  
PLATDAK OP BESTAANDE WONING  
Schaal 1:10

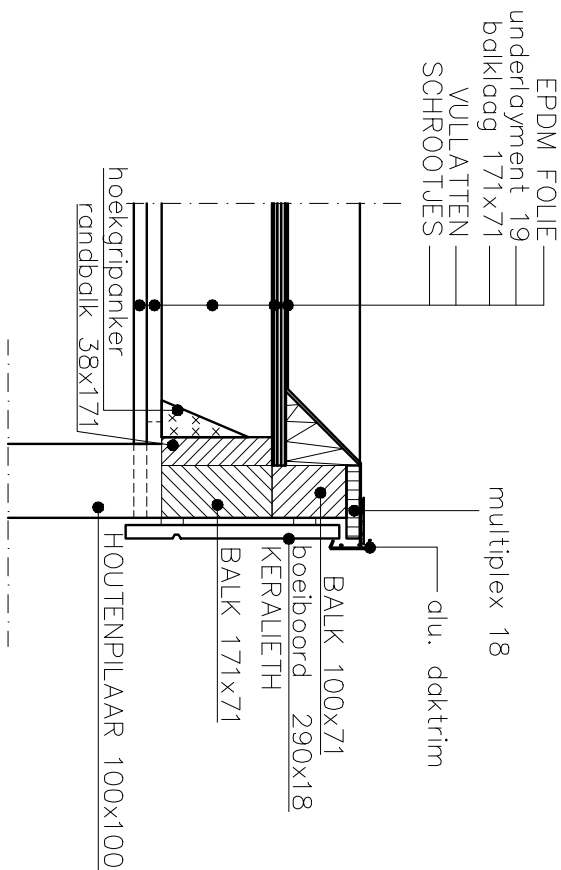
PRINCIPE DETAIL PLATDAK  
Schaal 1:10
