GEDECKTE WAGEN

EUROP, UIC-Standard, besondere Bauarten

Nach Vorbild lackieren und altern von Z bis I

MIBA-Report 1/2019
Best.-Nr. 15087250
ISBN 978-3-89610-724-4

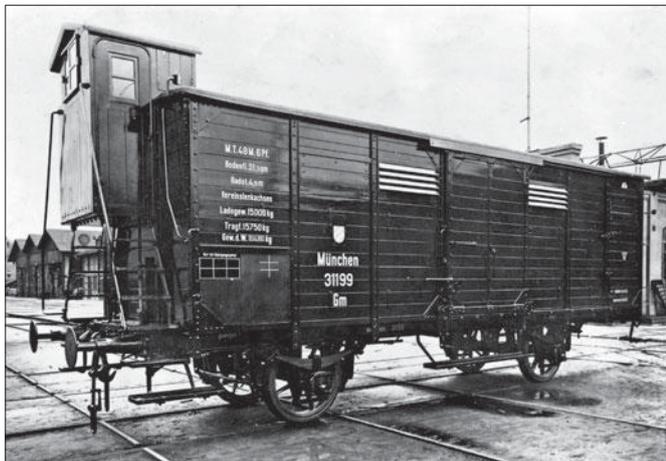
Den Gm München 31199 mit vier Lade- und Lüftungsöffnungen auf jeder Seite lieferte MAN am 16.11.1914 an die K.Bay.Sts.B. – noch mit Stangenpuffern und ohne Druckluftbremse. *Werkfoto MAN, Slg. SC*

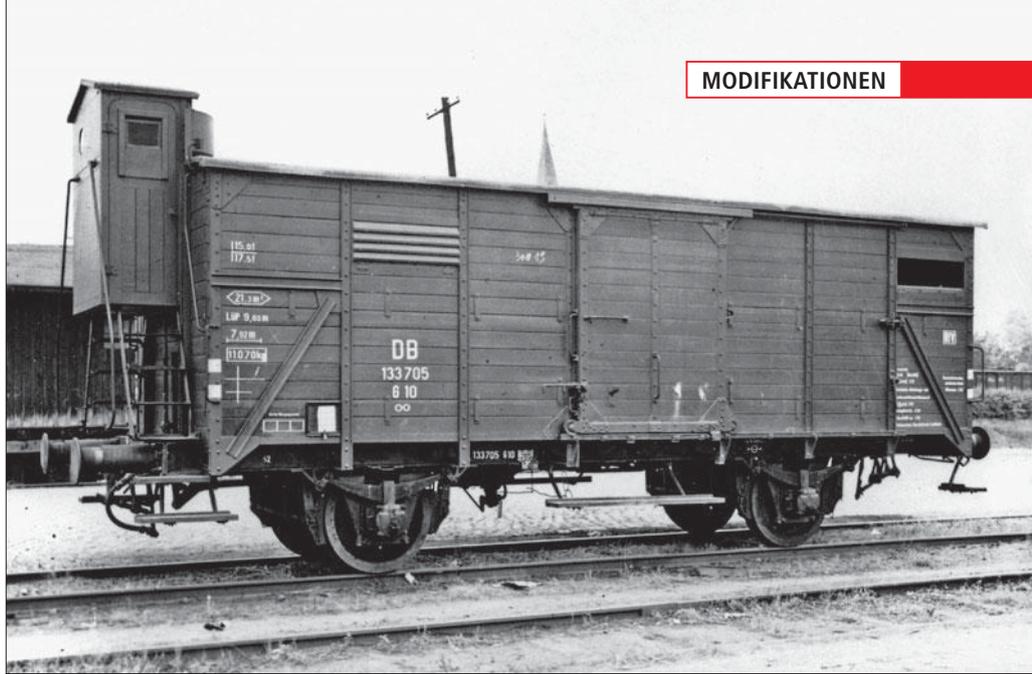
Der G 10 133 705, aufgenommen nach der Aufarbeitung am 12.2.52, zeigte die letzte Form der Verbandsbauart-G-Wagen mit Handbremse: gekürztes Bremserhaus (um Dichtigkeitsprobleme der Dachanschlüsse zu vermeiden) mit einfachem Stirnfenster und eingeschweißte Endfeldverstärkungen am Wagenkasten. Fotos Carl Bellingrodt, Slg. SC

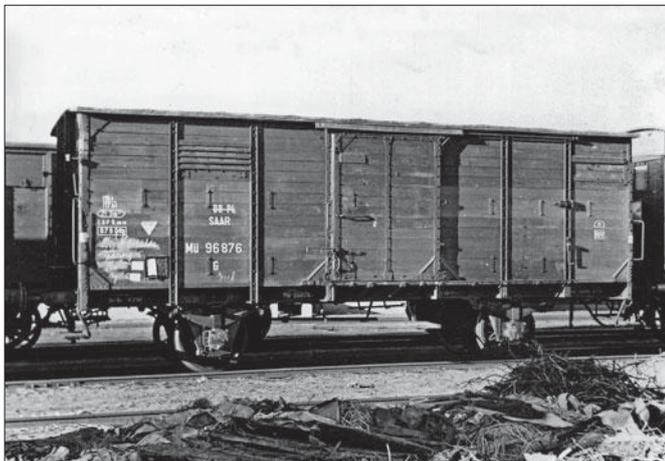
Der G München 96876 war bereits mit H-Profilen als Stirnwandsäulen gebaut worden, besaß aber noch keine Druckluftbremse. Die durchgestrichene Anschrift DR PL lässt darauf schließen, dass der Wagen als Reparationslieferung nach dem Ersten Weltkrieg zur PKP kam oder ein polnischer Nachbau war. Bei Kriegsende stand er 1945 im Saarland und hatte daher spätestens am 6.2.55 im AW Saarbrücken-Burbach die Anschrift SAAR erhalten. Foto P.E. Clausen, Slg. DMJK

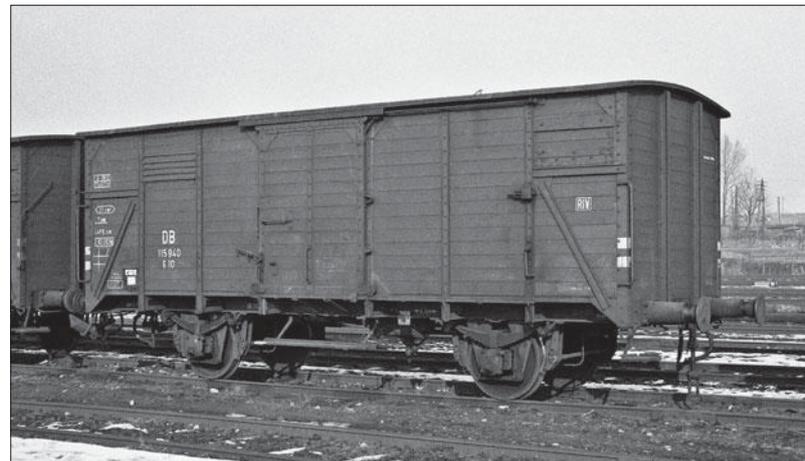
Der G 10 115 940, aufgenommen im Februar 1959, hatte zusätzlich zu den Doppelt-T-Profilen als Stirnwandsäulen nachträglich eingeschweißte Endfeldverstärkungen aus U-Profilen erhalten. Außerdem war er mit einer Kunze-Knorr-Druckluftbremse ausgestattet und hatte Türstopper neuerer Bauart bekommen. So oder mit gedrehten Stirnwandsäulen aus U-Profilen präsentierten sich die G 10 bis zum Schluss. Foto Reinhardt Todt, Slg. Eisenbahnstiftung

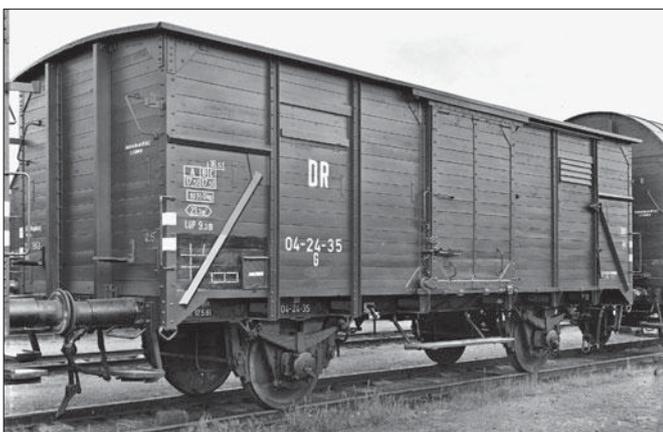
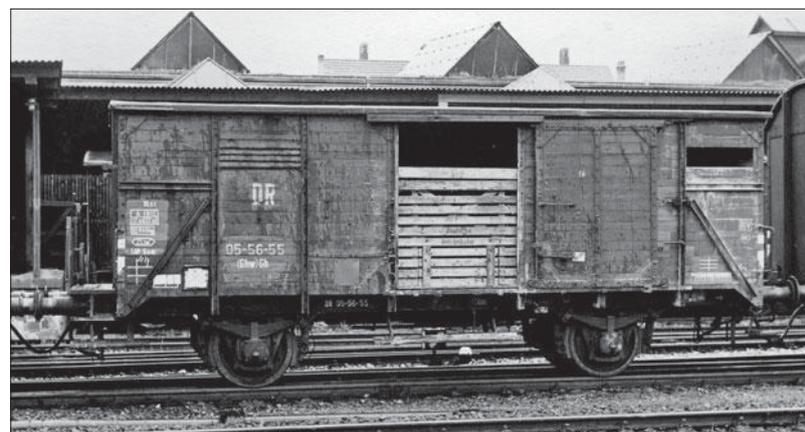
Unten links: Den G 04-24-35 hatte das RAW Magdeburg am 17.5.61 mit eingeschweißten L-Profilen anstelle von U-Profilen ausgesteift. Foto RAW Magdeburg, Slg. SC

Der (Ghw) Gh 05-56-55, aufgenommen im August 1965 in Basel Badischer Bahnhof, hatte hingegen Endfeldverstärkungen aus U-Profilen und eine das Kopfstück überragende Handbremsbühne. Foto Joachim Claus, Slg. Eisenbahnstiftung

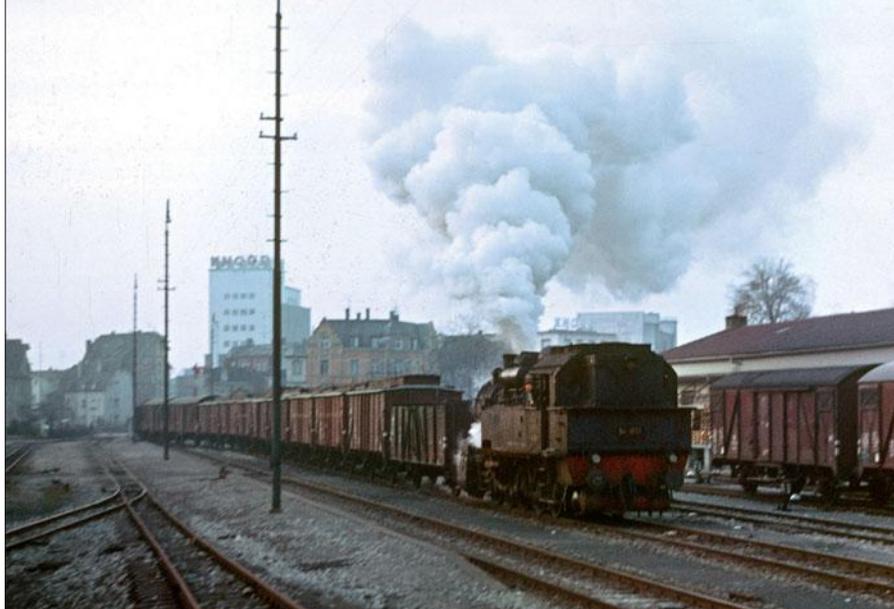
Im Oktober 1966 stellte 94 1617 in Heilbronn Süd einen Zug zur Entladung bereit, in dem allein acht für den Granulattransport umgebaute Gg 10 eingestellt waren. Foto Prof. Frank Wolfgang, Slg. Hans-Joachim Knupfer

Der Gg 10 112 389, aufgenommen im Mai 1966 in Heilbronn Süd, gehörte zu den Wagen, die das AW Schwetzingen für den Granulattransport umgebaut hatte. Foto: Georg Kellermann, Slg. Hans Ulrich Diener

nen Teile zum Neuaufbau von Gms 54 verwendet. Nach Abschluss aller Umbauprogramme fand man für einige Wagen spezielle Verwendungszwecke. So wurden z.B. 1963 im AW Schwetzingen mindestens zehn ungebremste Wagen für den Transport von Granulaten zur Lebensmittelerzeugung umgebaut: Die Türen wurden verschlossen, im Wageninneren wurden drei von oben über einen Dachaufsatz befüllbare und nach unten über Rutschen entleerbare Ladetrichter eingebaut. Beheimatet waren diese als Gg 10 bezeichneten Wagen in Heilbronn.

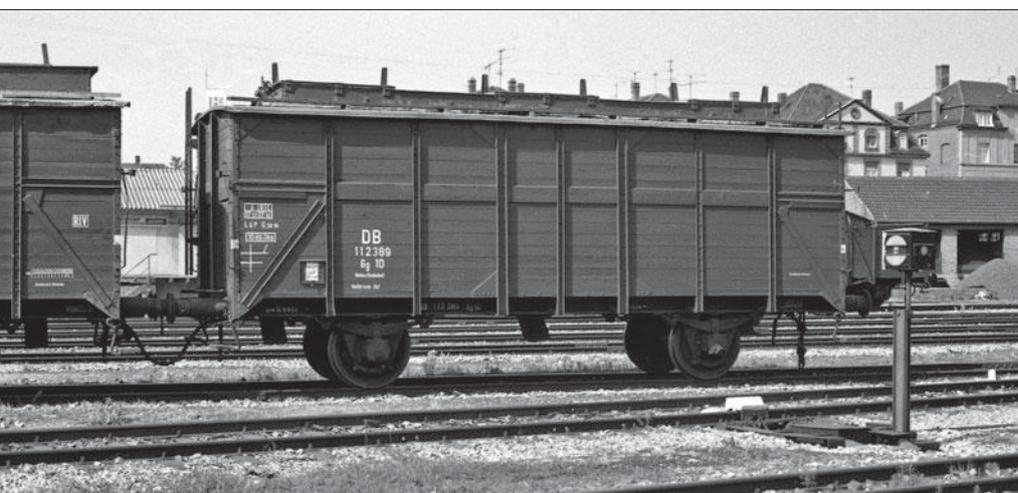
Der auch ohne Dach als G 10 bezeichnete Spänewagen 137 001, aufgenommen im September 1967 in einem Güterzug bei der Durchfahrt durch Raitersaich. Foto Richard Krauss, Slg. SC

Weitere Wagen richtete die DB ebenso wie einige Om 12 für den Transport von Holzspänen her. Dazu wurde bei den G 10 nur das Dach entfernt und der Wagenkasten mit einem Querriegel über der Türöffnung ausgesteift.

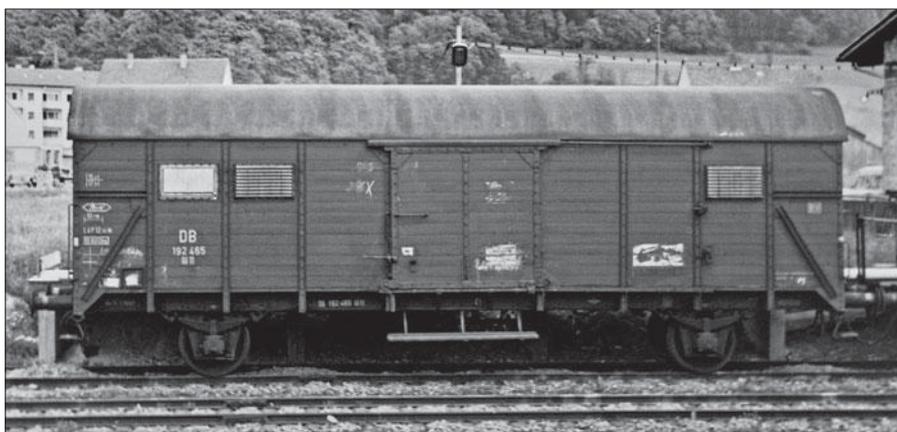
Bei der Ausrüstung mit neuen Lade- und Lüftungsklappen gab es diverse Anordnungsmöglichkeiten. Der Gl 11 192 465, aufgenommen im Mai 1958 in Lörrach, hatte im mittleren Bereich links eine Ladeklappe und rechts und links Lüftungsöffnungen erhalten; dies war eine der häufigeren Varianten. Außerdem hatte der ungebremste Wagen neue Laufwerke mit Austauschbauart-Achshaltern bekommen.

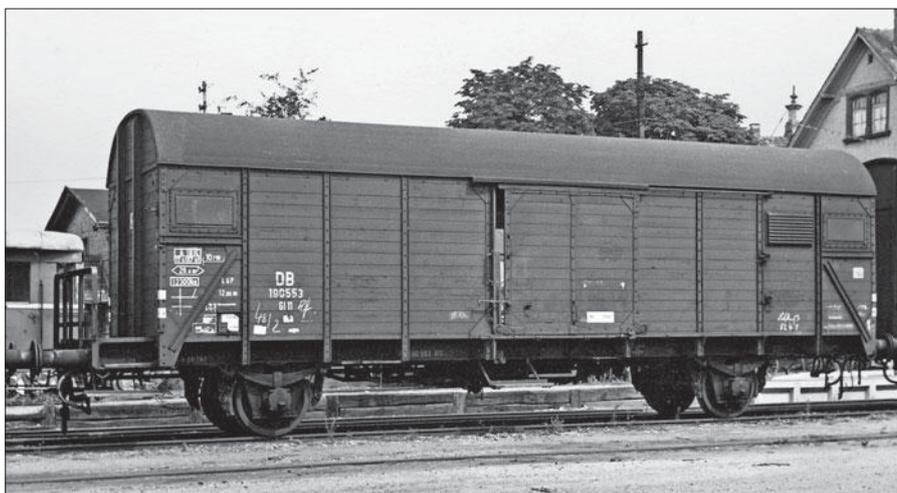
Der Gl 11 190 553 besaß Ladeklappen über niedrigen Aussteifungen in den Endfeldern und ebenfalls Austauschbauart-Achshalter. Rechts hatte der im August 1965 in Wiesloch fotografierte Wagen, bei dem das Bremserhaus abgebaut worden war, eine Lüftungsöffnung. Fotos J. Claus, Slg. Eisenbahnstiftung

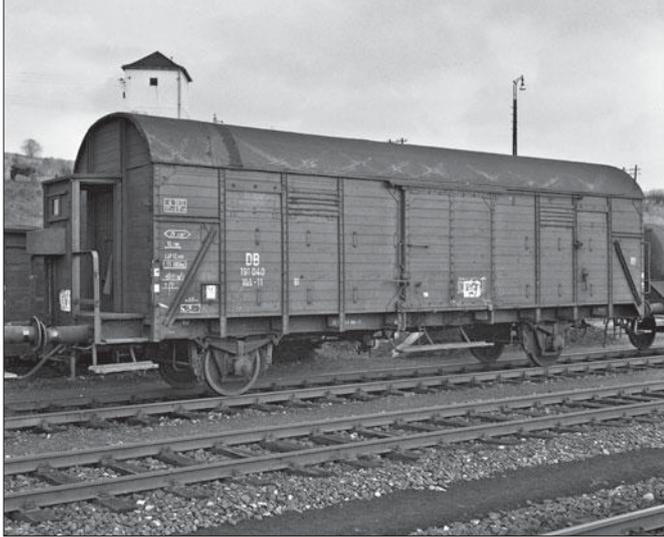
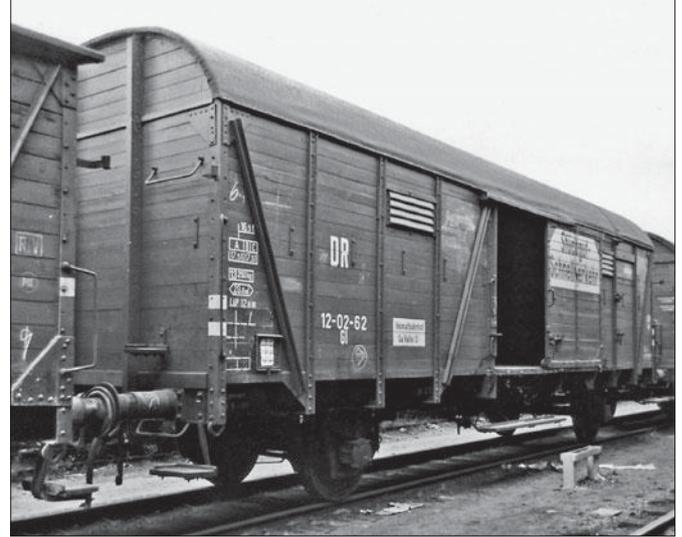
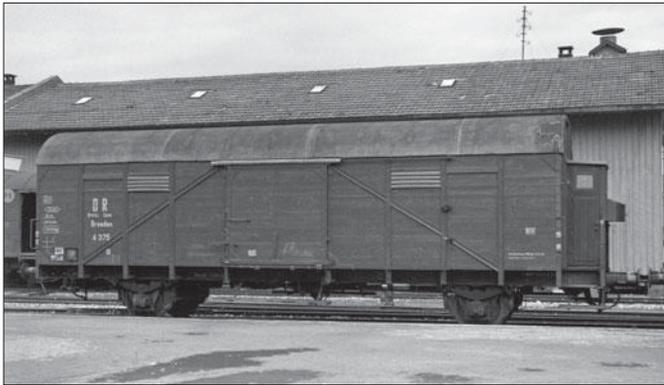
Den GI 12-02-62 versah die DR auf jeder Seite mit vier hohen Diagonalaussteifungen. Außerdem hatte die DR ihn als Einzelwagen für den Stückgut-Schnellverkehr hergerichtet und in Halle beheimatet. Foto ZBDR, Slg. SC

Oben links: Der Hbk-11 GI 191 040, aufgenommen im März 1962 in Altenbeken, hatte nachträglich halbohohe Endfeldverstärkungen erhalten und die Bremserhaustüren waren bereits ausgebaut. Foto Reinhardt Todt, Slg. Eisenbahnstiftung

Der GI 11 191 688, aufgenommen im April 1965 im Rbf Untertürkheim, besaß bis zum Schluss eine Gewebedachdecke, hatte aber auf jeder Wagenseite je eine neue Lade- und Lüftungsclappe bekommen. Foto Fritz Willke

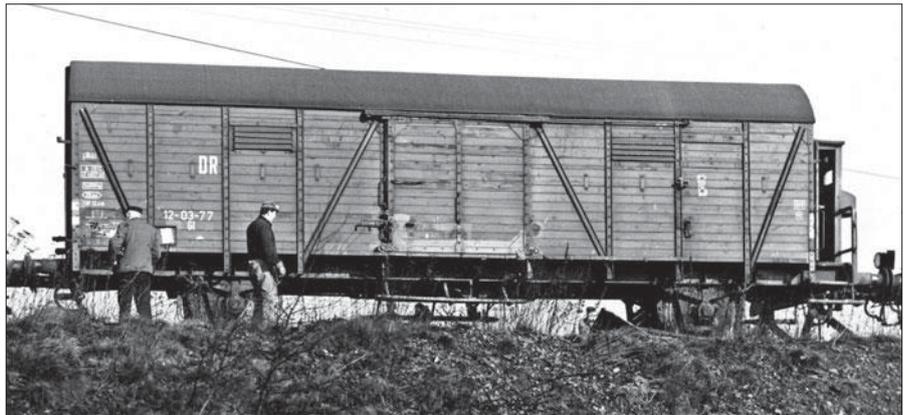
Der GI 12-03-77 der DR, aufgenommen im Februar 1964 in Zwickau, entspricht technisch zwar grundsätzlich dem oben gezeigten 12-02-62, bei diesem Wagen waren die Diagonalprofile aber unten direkt mit den Kastensäulen verschweißt. Außerdem hatte er damals bereits Rollenlagerradsätze. Foto Günter Meyer, Slg. Dr. Manfred Meyer

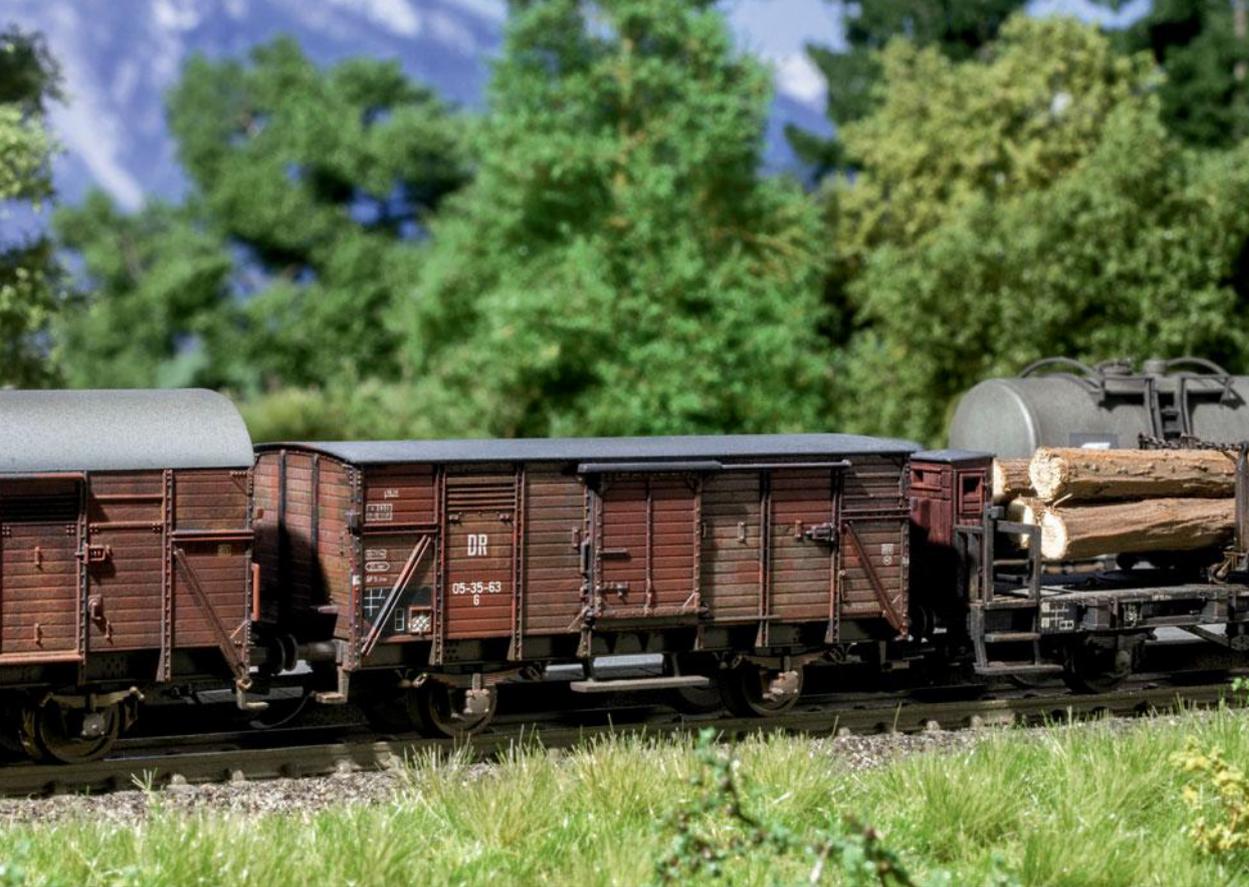
G-Wagen der Verbandsbauart in 1:160 von Fleischmann

Nach einigen kleinen Verbesserungen und einer farblichen Nachbehandlung macht der gedeckte Verbandsbauartwagen von Fleischmann auch heute noch eine gute Figur – und das, obwohl die Konstruktion inzwischen annähernd 30 Jahre alt ist.

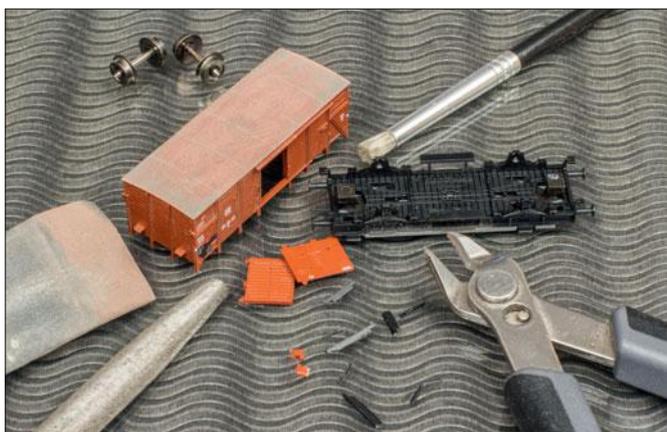
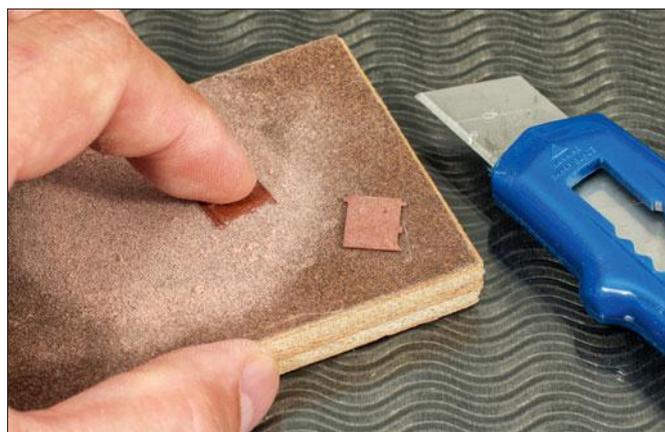
Zur Darstellung des Bitumendachs werden die Sicken abgeschliffen. Den vorstehenden Fahrzeugboden für die offenen Türen entfernt ein watenfreier Seitenschneider ebenso wie die nicht mehr benötigten Teile innen an den Türen.

Die Türen selbst sollen noch etwas filigraner werden und an Dicke verlieren. Dafür wurde Schleifpapier auf ein Stück Sperrholz aufgeklebt. Anschließend werden darauf die Türen auf etwa die Hälfte ihrer Dicke abgeschliffen.

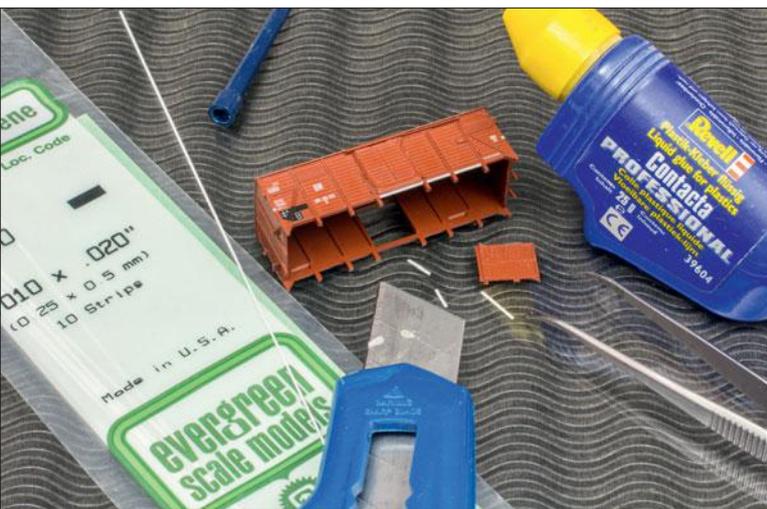
Um den sichtbaren Ausschnitt im Aufbau zu kaschieren, werden passende Füllstücke aus Polystyrol geschnitten und mit Kunststoffkleber an den entsprechenden Stellen befestigt. Auch die Türen fixiert der Kleber in der Öffnung

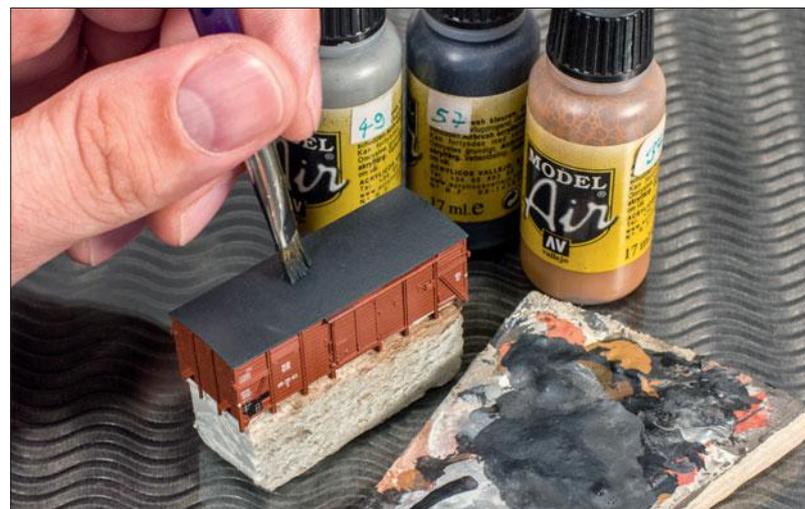
Für den Anstrich des Dachs wird schwarze Acrylfarbe mit etwas Hellgrau aufgehellt und mit brauner Farbe abgetönt. Die Farbe wird mit einem Borstenpinsel trocken getupft, sodass sich eine leichte Struktur zur Nachbildung der Gewebedachdecke bildet.

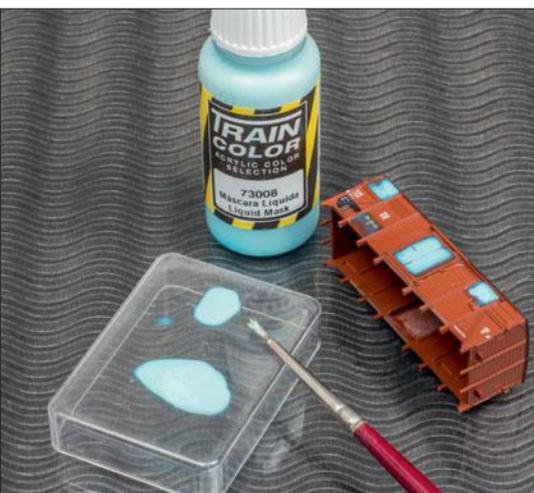
Einige Flächen sollen den originalen Farbton behalten und erhalten eine Schicht Abdecklack, damit sie wirken, als hätte man diese Bereiche neu gestrichen.

Die Bretter erhalten einen Anstrich in einem etwas aufgehellten Güterwagenbraun. Es genügt, nur die Bretter einzufärben, und man sollte mit nur wenig Farbe am Pinsel arbeiten, damit überschüssige Farbe nicht in die Bretterfugen läuft.

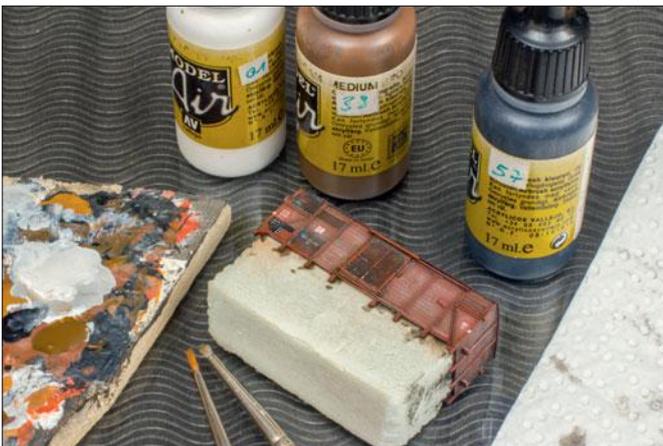
Durch Übergranieren in einem beige Farbton werden die Bretter zusätzlich ein wenig verwittert: dafür den Pinsel auf einem Stück Küchenrolle abstreifen, bis kaum noch Farbe im Pinsel verblieben ist.

Die außenliegenden Profile sind zumeist deutlich dunkler als der Rest des Wagens. Dazu wird dünne dunkle Acrylfarbe auf die Profile aufgetragen. Kurz ablüften lassen, dann zieht der Borstenpinsel die Farbe teilweise wieder ab.

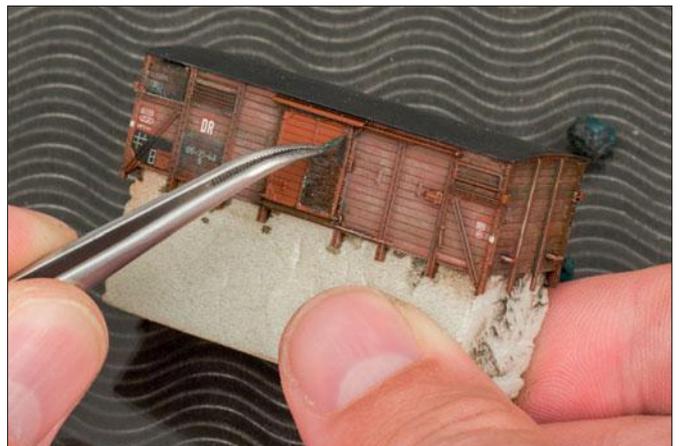
Mit einer spitzen Pinzette werden die Maskierungen wieder abgezogen. Zwar bleibt das Material lange flexibel, aber nach einigen Wochen wird es hart und ist dann nur schwer wieder zu entfernen.

Das Untergestell wird in einem dunklen Braungrau lackiert. Spielen die Achsen für die Rückmeldung keine Rolle, können sie im Rahmen verbleiben und werden mit dem Luftstrom in Drehung versetzt, bevor der Airbrush ein wenig Farbe aufsprüht.

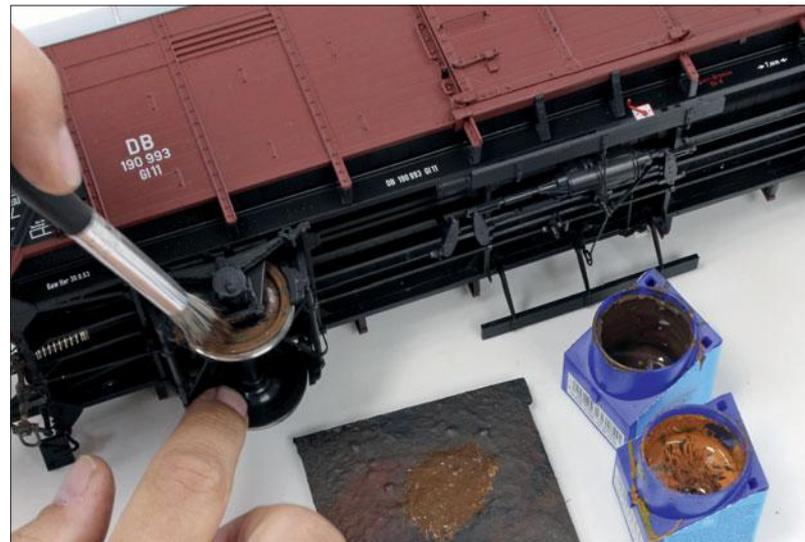
Auch die Achshalter, Blatttragfedern und Bremsklötze werden ähnlich behandelt. Hingegen ist der Farbauftrag am Untergestell etwas dezenter, da sich hier weniger Bremsstaub ablagert. Die Anschriften werden nach jedem Alterungsschritt mit einem Wattestäbchen und bei Bedarf etwas Alkohol wieder freigelegt.

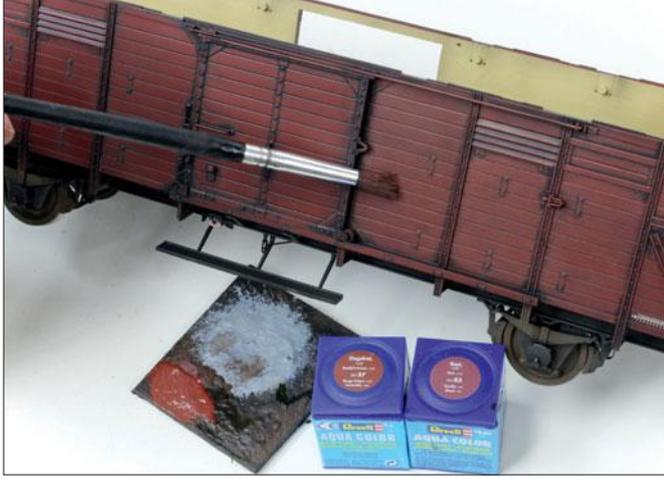
Ein Farbauftrag mit fast trockenem Revell-Ziegelrot und Revell-Rost verleiht den Brettern des Wagenkastens den letzten Schliff ...

Ich gehe jedoch gern noch ein paar Schritte weiter: Um die Wirkung alter Bretter zu erzielen, erhalten sie einen matten Anstrich mit Revell-Ziegelrot – der Farbton entspricht RAL 8012 –, das je nach Geschmack mit mehr oder weniger Revell-Rost aufgehellt wird, so dass der Eindruck eines ausgebleichten Anstrichs entsteht.

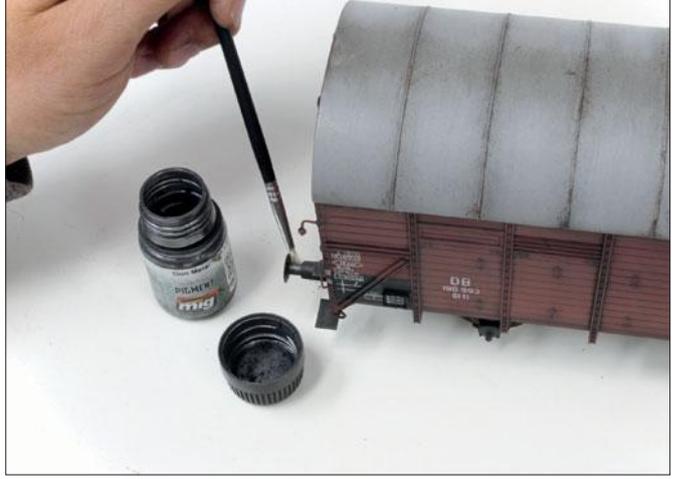
... und zum Schluss werden Pufferstößel und Achslager noch „gefettet“ und Spuren von Kreideanschriften angebracht.

Kleinigkeiten wie Kreideanschriften, glänzendes Fett um die Achslager und leichte Beschädigungen an den Metallteilen runden die Alterung ab. Mit einem Wagen in Spur I ist man einen Tag beschäftigt. Für mich war es eine Herausforderung, ein Modell einmal komplett ohne Spritzpistole zu patinieren, aber es hat Spaß gemacht und ich bin mit dem Ergebnis zufrieden.

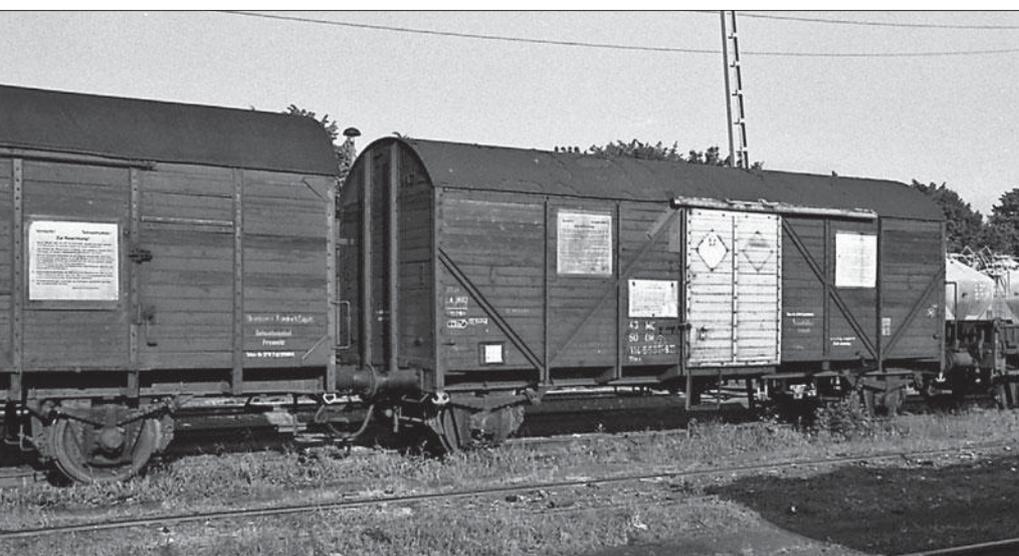
Im Sommer 1986 standen in Brandenburg mehrere Tetraethylbleiwagen zur Beladung bereit: Einer war der recht abgewirtschaftet aussehende Glms 114 5539 [P]; u. a. war die Dachdecke stark beschädigt.

Er war ein angeblich 1942 gebauter (vgl. Aufstellung auf S. 28) Gms Bremen, den die DR an das VEB Chemiefaserwerk „Friedrich Engels“ als Ersatz für einen schadhafte n Wagen abgegeben hatte: augenscheinlich schon bevor die inzwischen als Glms [1364] bezeichneten Wagen modernisiert wurden (s. Güterwagen 1.2, S. 148).

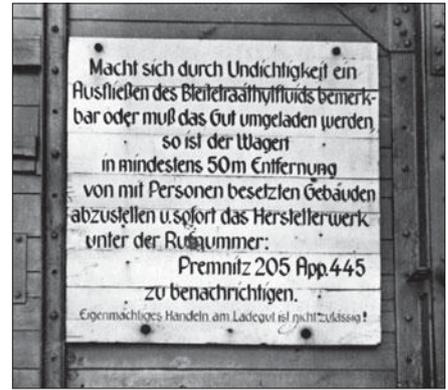
Neben dem links unten gezeigten Wagen stand ein ehemaliger GI Dresden der Verbandsbauart, für das Chemiewerk Premnitz als Gkl 114 5509 [P] eingestellt. Da er nicht grenzüberschreitend eingesetzt werden durfte, waren bei ihm die Warnhinweise weiterhin nur auf Deutsch angebracht. Fotos Jens-Peter Fried

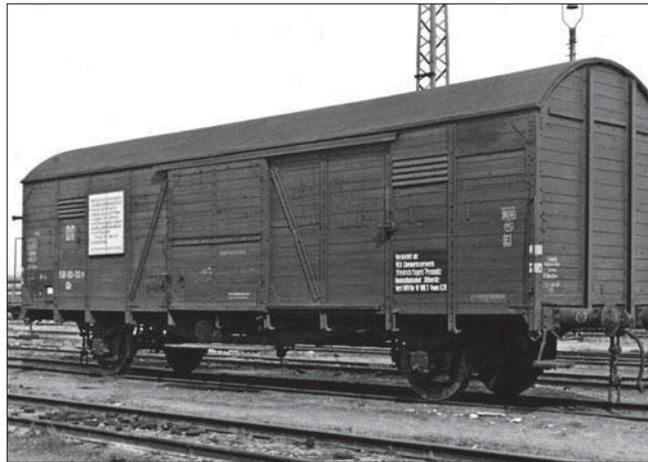
Um 1960 waren TEB-Wagen nicht besonders gekennzeichnet. Die Anschriften entsprachen dem Standard für Privatwagen, ergänzt um einen Warnhinweis zum Umgang mit Tetraethylblei. Das galt auch für den GI 58-10 [P]. Als Stelltag war „Leipzig Kühlverkehr, 10. Nov. 61“ angeschrieben. Foto Slg. SC

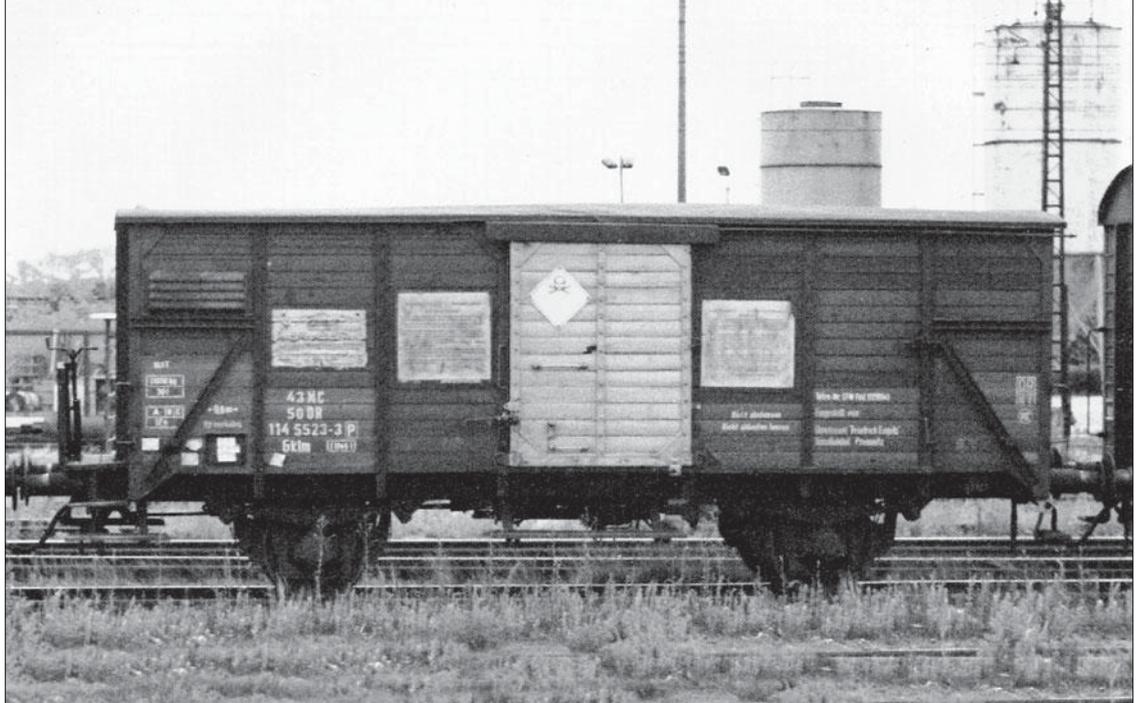
Hingegen erhielten die Wagen Ende der 60er-Jahre zusätzlich mehrsprachige Warnhinweise, gelb lackierte Türen und Warnschilder für Gifte und feuergefährliche Stoffe, wie der Gklm [1145] 114 5523 [P], ein G-Wagen der Verbandsbauart mit nach unten versetzter Handbremse, aufgenommen im Juli 1970 in Falkenberg. Foto Willi F. Rosumek

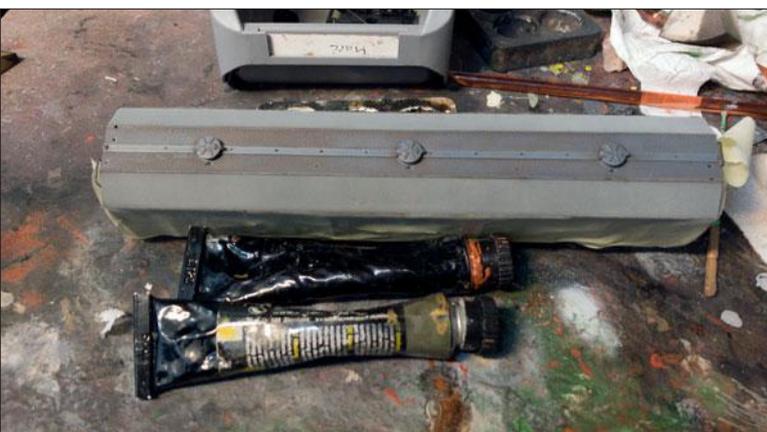
Nach mehreren Arbeitsgängen sieht das Dach wie auf dem Bild unten aus. Zuerst wird es hellgrau lackiert, dann bekommt der Laufsteg einen blaugrauen Anstrich und schließlich wird der mittlere Bereich mit Schwarz, Grau, Rost und gebrannter Umbra gealtert.

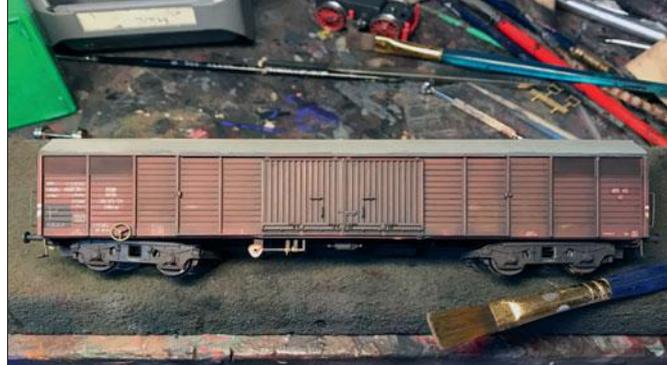
Fertig? ... noch lange nicht: der GGmhs nach einem dünnen Auftrag matter hellbrauner Farbe auf dem Wagenkasten.

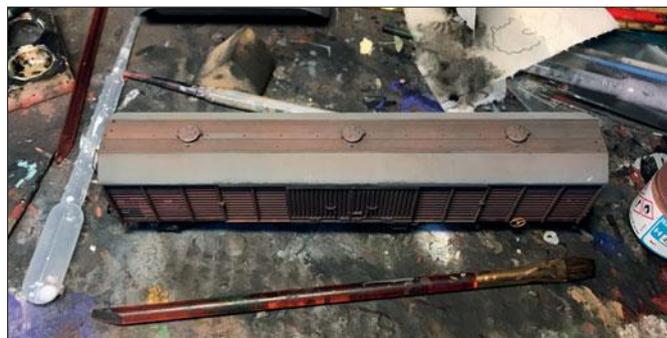
Und auch das Dach bekommt im mittleren Bereich einen braunen Farbauftrag. Von dem einstmals hellblauen Farbton im Laufstegbereich ist inzwischen nichts mehr zu sehen.

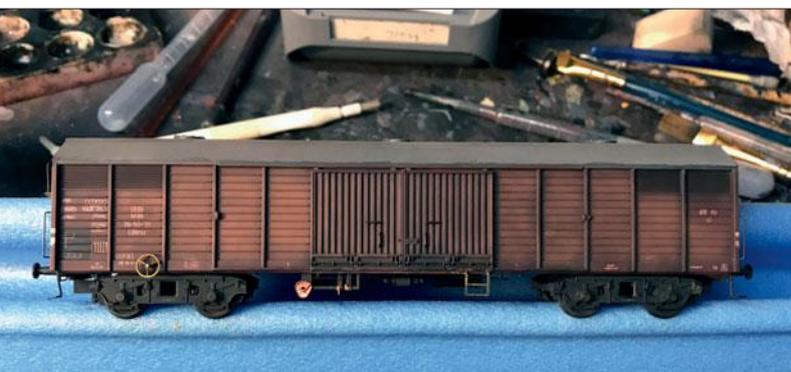
Nach zahlreichen Durchgängen mit verschiedenen Farben und unterschiedlichen Verfahren präsentiert sich der GGmhs (15.02) inzwischen von beiden Seiten dezent gealtert.

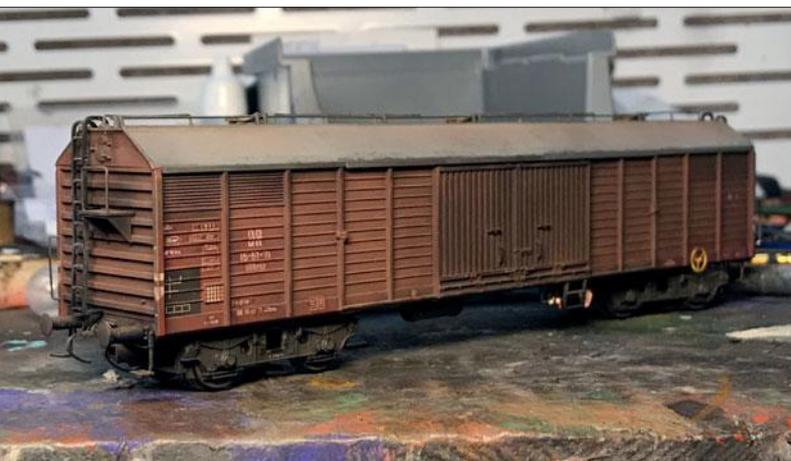
Pannen können passieren: Beim Drehgestellwagen traf es einen Türtritt, der durch ein geätztes Messingteil ersetzt wurde.

Zurück zum GGhms: Beim Altern bleibt es bisweilen nicht aus, dass trotz aller Vorsicht ein Bauteil abbricht: Beim GGhms hat es einen Tritt unter der Tür getroffen – plötzlich liegt er auf dem Tisch. Glücklicherweise habe ich noch passende Tritte von HOfine. Ich löte in die geätzten Löcher 0,3-mm-Drähte schräg ein: schräg, da mir waagerechte Bohrungen so nah am Rand des Wagenkastens suspekt sind.

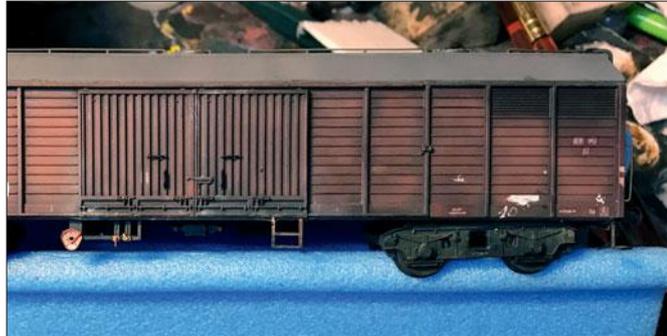
Rostspuren an den Türlaufschienen und Ablagerungen von Kalkstaub neben und unter den Türen geben der Alterung den letzten Schliff.

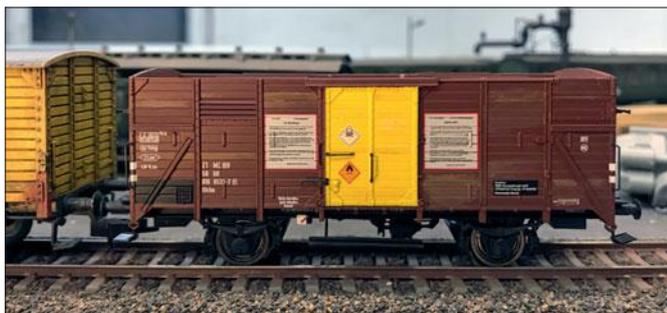
Da die gelben Türen andere Herausforderungen stellen als braune Bretterwände, dient ein uralter Fleischmann-Wagen (links im Bild) für erste Farbversuche.

Tatsächlich weiß auch ich manchmal nicht, wie ich ein Projekt angehen soll. Bei dem Tetraethylbleiwagen sind das „Problem“ dessen gelbe Türen. Deren Behandlung wollte ich nicht am finalen Objekt ausprobieren. Zum Glück liegt aus seligen Urzeiten noch ein gelber Fleischmann G 10 herum, an dem ich ein wenig üben kann. Dabei zeigt sich dann schon bald, welche Farben gut aussehen und welche nicht.

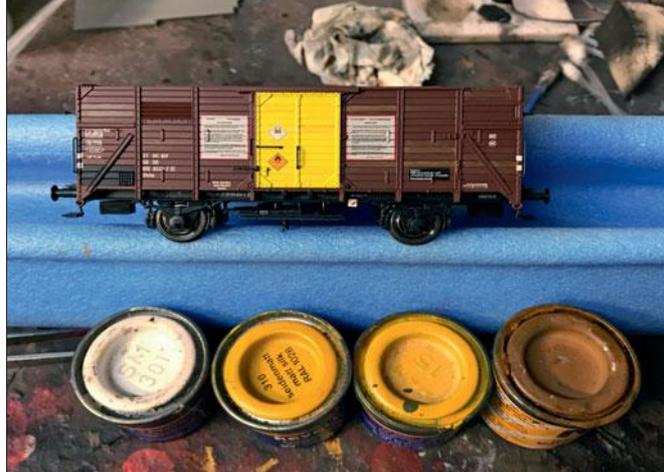
Mit dünnen lasierenden Farbaufträgen in verschiedenen Gelb- und Brauntönen werden einzelne Bretter hervorgehoben, um Ausbesserungen am Wagenkasten anzudeuten.

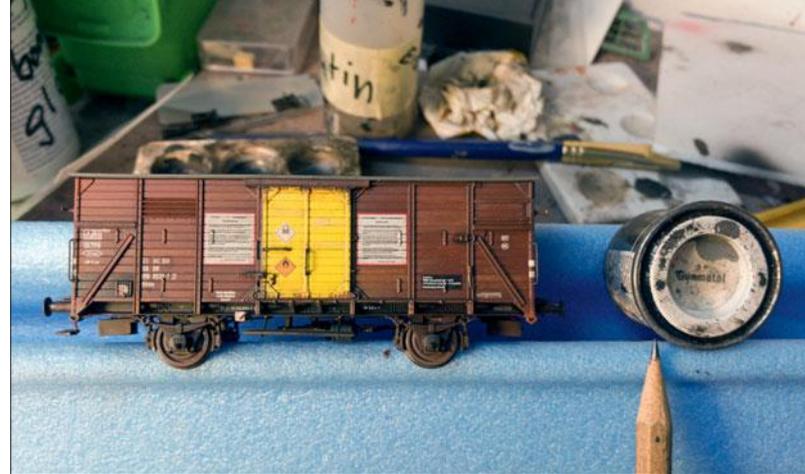
Grafit und Gunmetal erzeugen die metallische Note an den eisernen Beschlägen. Insbesondere hier ist aber Vorsicht geboten: Weniger ist in der Regel mehr.

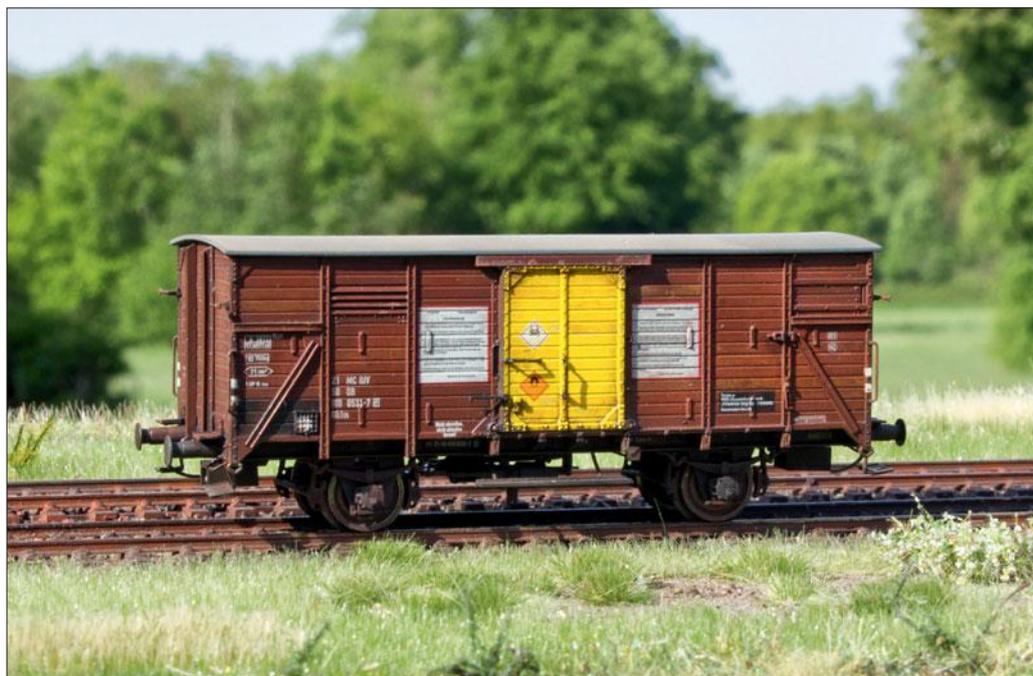
Wagen deutscher Bauart entstanden weder zwangsläufig in Deutschland, noch kamen sie stets als „Beutewagen“ oder Reparationsleistung in andere europäische Länder. Den F N° 30513 lieferte Arlöfs Mekaniska Verkstad & Waggonfabrik in Schweden 1913 nach Verbandsbauartzeichnungen an die BDŽ. *Werkfoto, Slg. Paul Scheller*

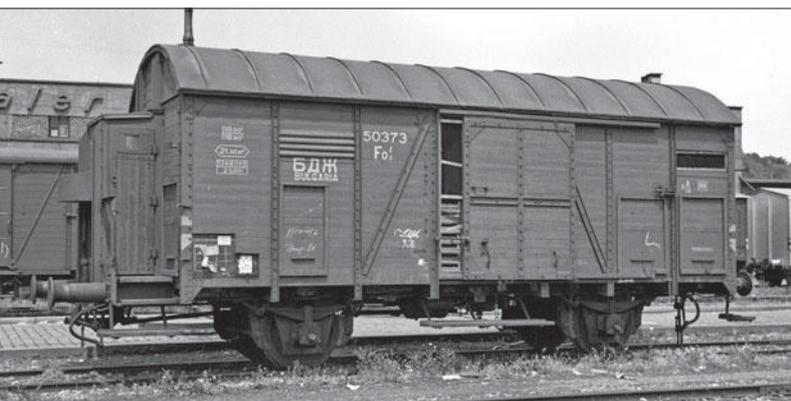
Der in den 50er-Jahren in Stuttgart Hgbf fotografierten FoZf 50373 der BDŽ entsprach den Gr Kassel der Austauschbauart, hatte aber ein Blechdach, als Obstwagen zusätzlich Lüftungsschieber, die für BDŽ-Wagen typische Türverstärkung und bereits eine Hik-G-Bremse.

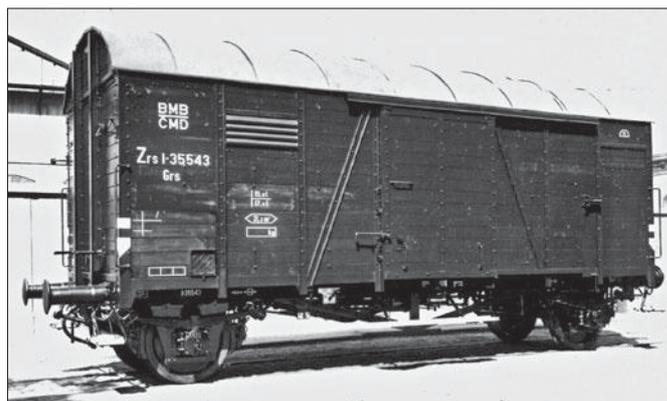
Ab 1940 durfte die formal unabhängige BMB-ČMD des Protektorats Böhmen und Mähren nur noch Güterwagen deutscher Bauart beschaffen: Der von Ringhoffer gebaute Zrs 1-35543 entsprach den für die DRB gefertigten Grs Oppeln. *Werkfoto Ringhoffer, Slg. H. Heless*

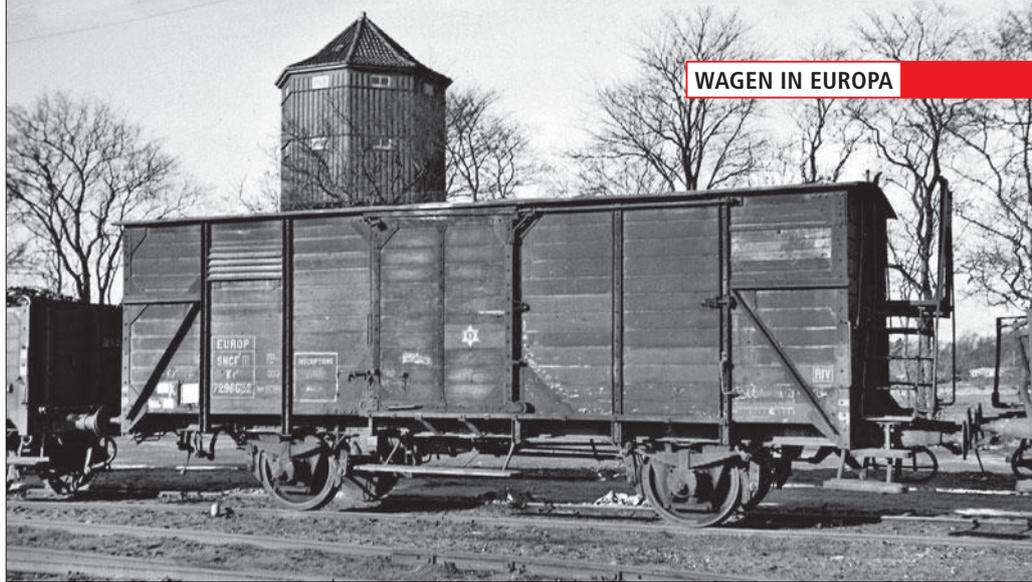
Der von der SNCF noch in den EUROP-Park eingestellte Kf² 7296832 mit abgebautem Bremserhaus, aufgenommen 1953 in Dänemark; die Westinghouse-Bremse, die Endfeldverstärkungen und die Aussteifungsbleche neben den Türen weisen ihn als Waffenstillstandswagen aus – in den 30er-Jahren bei der EST entsprechend umgebaut. *Foto P. E. Clausen, Slg. DMJK*

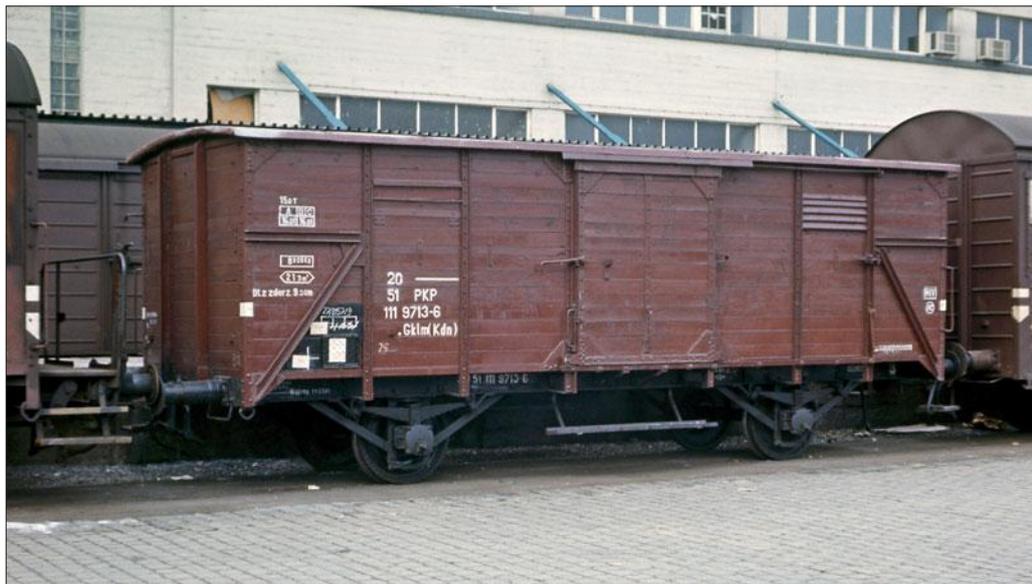
Der GkIm (Kdn) 111 9713, aufgenommen im Juli 1969 in Stuttgart Hgbf, kam als Folge von Gebietsabtretungen zur PKP. Hier erhielt der nach dem preußischen Musterblatt IId8 gebaute Wagen Endfeldaussteifungen und erlebte sogar noch die Umzeichnung auf eine UIC-konforme Nummer.

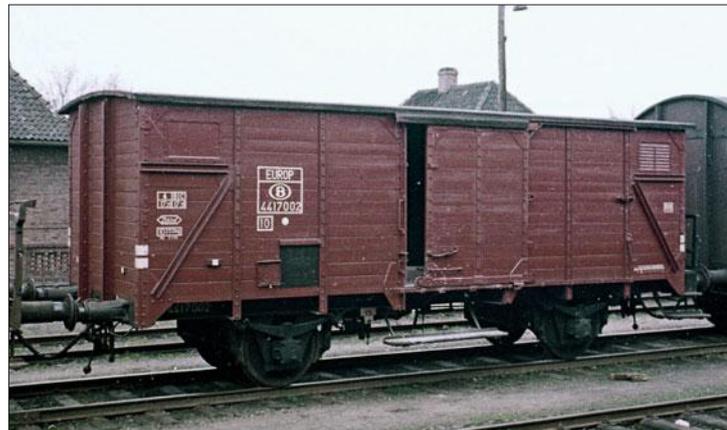
Der im März 1958 in Flensburg fotografierte 4417002 war als Waffenstillstandswagen nach dem Ersten Weltkrieg zur SNCB gekommen. Bei der SNCB erhielt er Lade- und Lüftungsklappen, Zug- und Stoßeinrichtungen belgischer Bauart und eine Westinghouse-Bremse. Außerdem wurde die Handbremse nach unten verlegt und der Wagen ausgesteift. *Foto P. E. Clausen, Slg. DMJK*

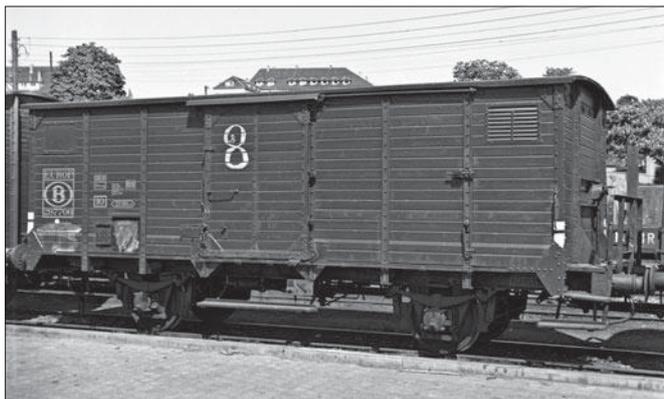
Seine Wagennummer 297706 deutet hingegen darauf hin, dass die SNCB den 1953 noch unverstärkten Wagen – mit neuer Wandbekleidung aus angefasten Brettern – erst nach dem Zweiten Weltkrieg übernommen hatte. *Fotos (3) Fritz Willke*

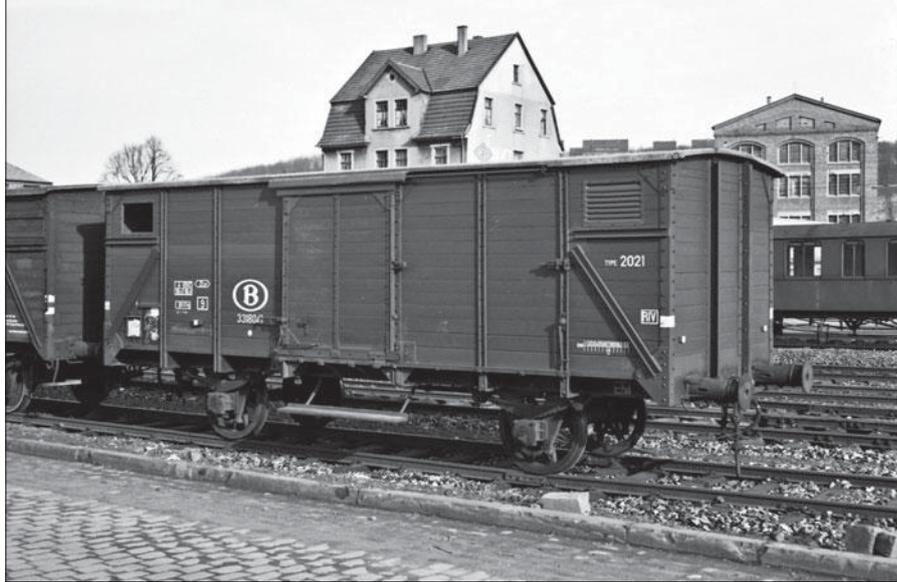
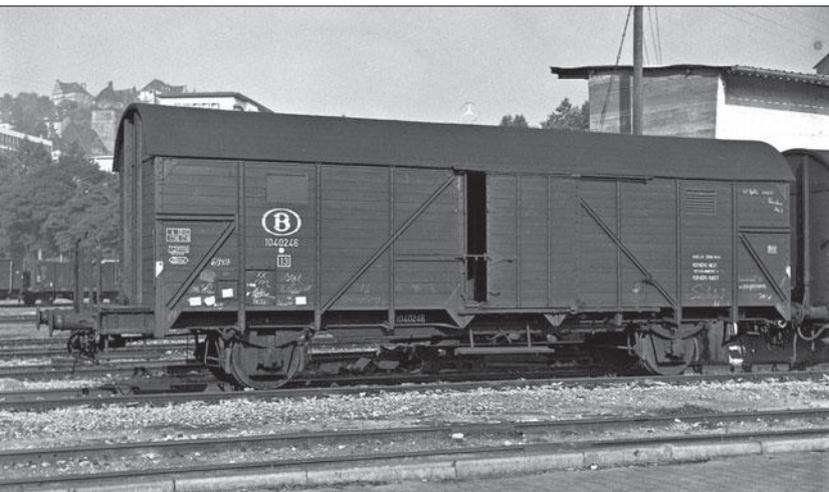
Die SNCB modifizierte ihre Waffenstillstandswagen alle in ähnlicher Form. Üblich waren der Einbau von Lade- und Lüftungsklappen belgischer Bauart in den Endfeldern, der Ersatz der erhöht angeordneten Bremserhäuser durch Bühnen über den Puffern (s.S. 37) und der Einbau von Endfeldverstärkungen. Außerdem wurden die Puffer deutscher Bauart gegen belgische Puffer getauscht und häufig anstelle von Scheibenradsätzen Speichenradsätze eingebaut. Das Bild rechts zeigt den so umgebauten 3318041 Type 2021 im Februar 1961 in Neheim-Hüsten. Foto Reinhard Todt, Slg. Eisenbahnstiftung

Eine Rarität unter den Waffenstillstandswagen war der 1040246 der SNCB, aufgenommen Ende der 50er-Jahre in Stuttgart Hgbf: ein ehemals sächsischer GI, mit zahlreichen Verstärkungen und neuen Schakenlaufwerken.
