GEDECKTE WAGEN

EUROP, UIC-Standard, besondere Bauarten

Nach Vorbild lackieren und altern von Z bis I

MIBA-Report 1/2019
Best.-Nr. 15087250
ISBN 978-3-89610-724-4

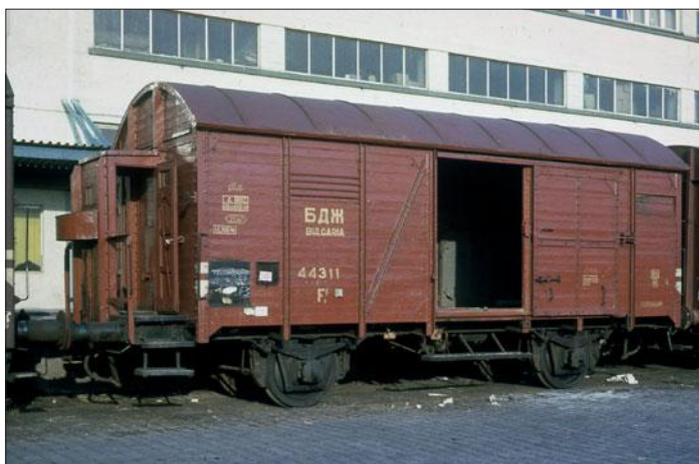
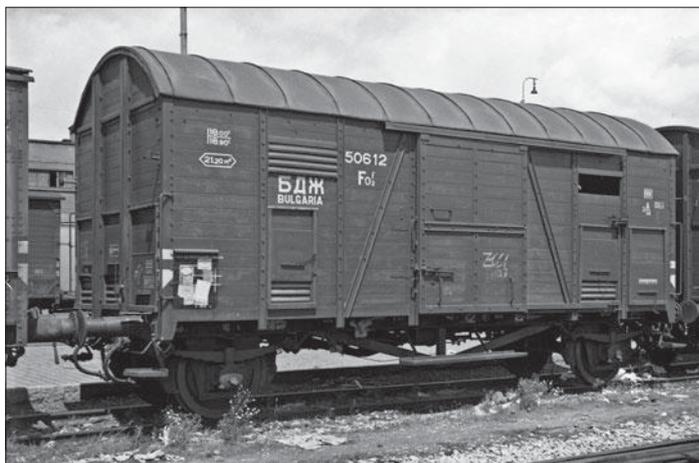
Zwei weitere an die BDŽ gelieferte Wagen aus deutscher Fertigung: Das Bild oben zeigt den Fz 44311 im Dezember 1966 in Stuttgart Hgbf. Er entsprach den Gr Kassel der Austauschbauart, besaß aber ein Blechdach, verstärkte Bremserhäuser und Türen sowie eine Kunze-Knorr-GP-Bremse. Der Forz (darunter) war in Anlehnung an die Grs Oppeln gebaut worden, aber mit zusätzlich Lüftungsschiebern im Bodenbereich zum Obsttransport.

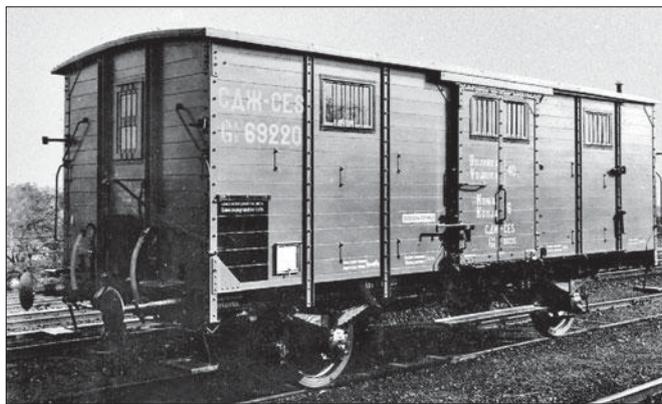
Ebenfalls aus einer Reparationslieferung von Gastell an die CES: der G^{kb} 69220, ein sogenannter „Krankentransportwagen“ mit Einrichtungen zur Personenbeförderung; viele seiner Bauteile entsprachen deutschen Pwg. *Werkfotos (2) Gastell, Slg. SC*

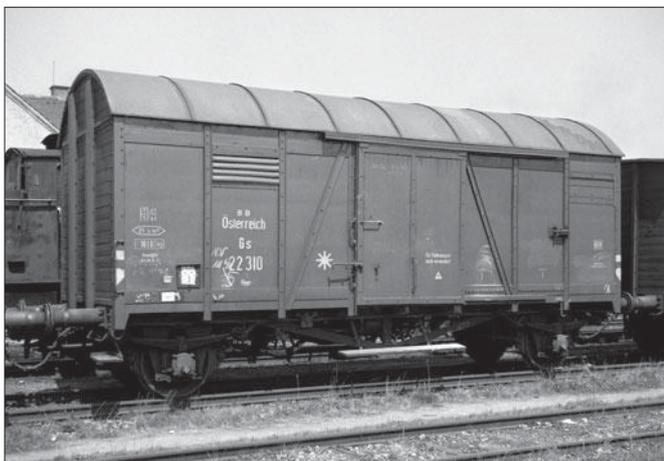
Zwei Beispiele für in Österreich verbliebene G-Wagen, noch mit alten Nummern und durchgestrichener alter Bauartbezeichnung „Opp“ bzw. „Mü“ in Stuttgart Hgbf fotografiert: links der am 24.6.52 ausgebesserten Gs 22 310 der BB Österreich, rechts der am 17.8.55 untersuchte G 41 556 der ÖBB mit den bei Verbandsbauartwagen üblichen langen Diagonalaussteifungen in Wagenmitte. Beide Wagen hatten Wände aus Hartfaserplatten mit innerer Holzauskleidung und Blechdächer und durften nicht für Viehtransporte verwendet werden. *Fotos (5) Fritz Willke*

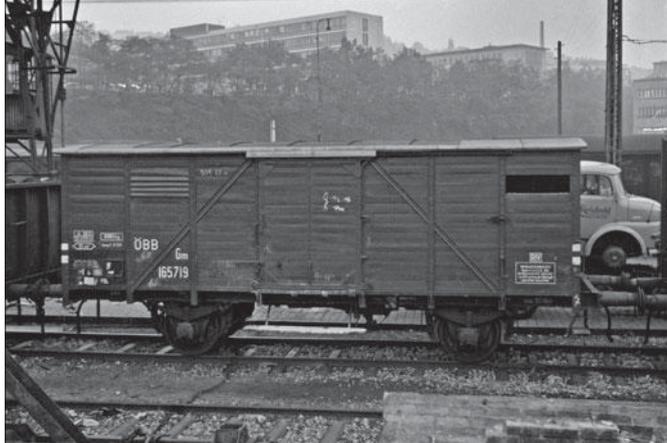
Mit der bei der ÖBB üblichen Form der Verstärkungen, Blechdach und ohne Bremserhaus 1963 aufgenommen bei strömenden Regen in Stuttgart Hgbf: der als Versuchswagen mit 20-t-Radsätzen ausgestattete Gm 165 719.

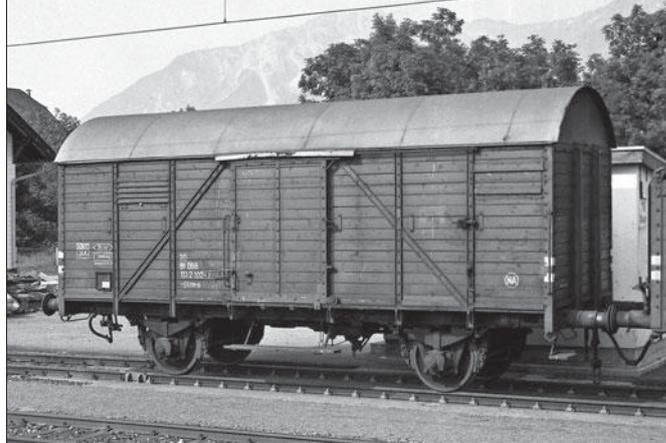
Ab Anfang der 60er-Jahre erhielten viele Verbandsbauart-G-Wagen bei der ÖBB dann Tonnendächer mit Stirnwandsegmenten aus Blech: Der Gklm-u 113 2 102 im August 1976 im Bf Reutte in Tirol durfte nur noch national eingesetzt werden. Foto Philipp Schreiber.

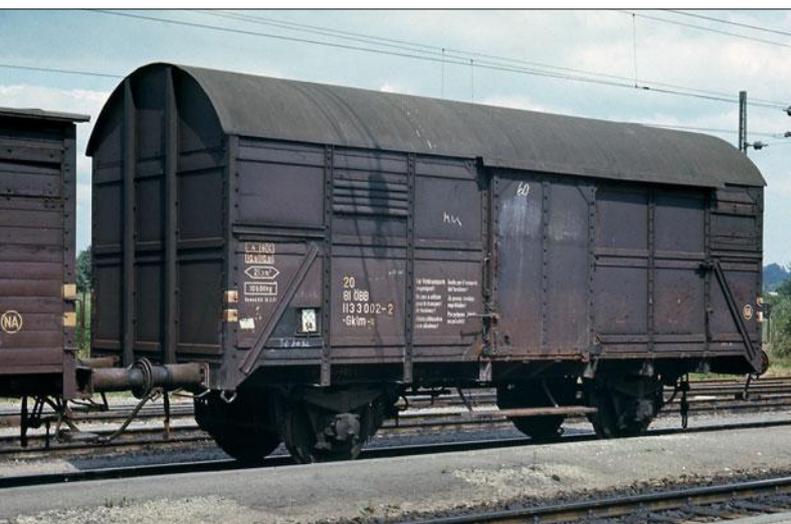
Beim dem im Juli 1971 in Gmunden Hbf fotografierten Gklm-u 113 3 002 der ÖBB kamen so ziemlich alle denkbaren Umbauten zusammen: Endfeldverstärkungen (in alter Form), Abdichtung der Wände durch Blechplatten und Aufbau eines Tonnendaches, hier mit durchlaufenden Stirnwandsäulen.

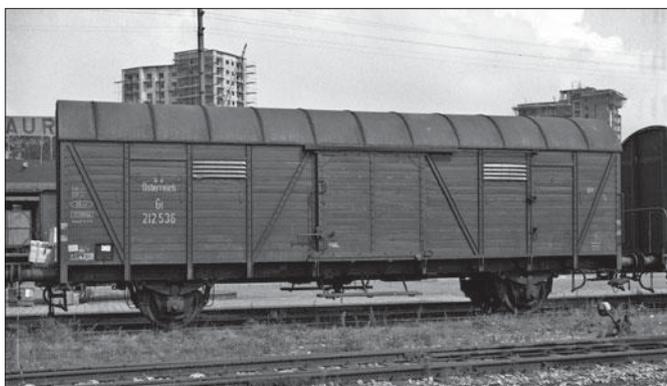
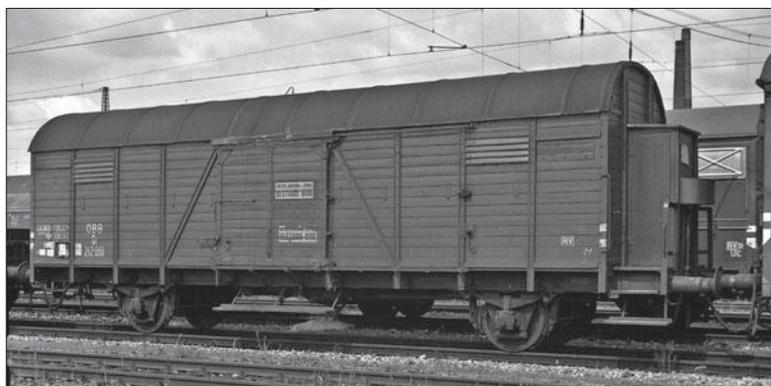
Nicht nur G-Wagen der Verbandsbauart blieben in Österreich, sondern auch zahlreiche GI, die bereits die BBÖsterreich mit Blechdächern versah und in unterschiedlicher Form aussteifte: oben links der GI 212 536 mit gegenläufigen Diagonalen 1955 in Stuttgart Hgbf, rechts daneben der GI 212 010 mit Bremserhaus und den gebräuchlichsten Aussteifungen 1963 im Rbf Untertürkheim.

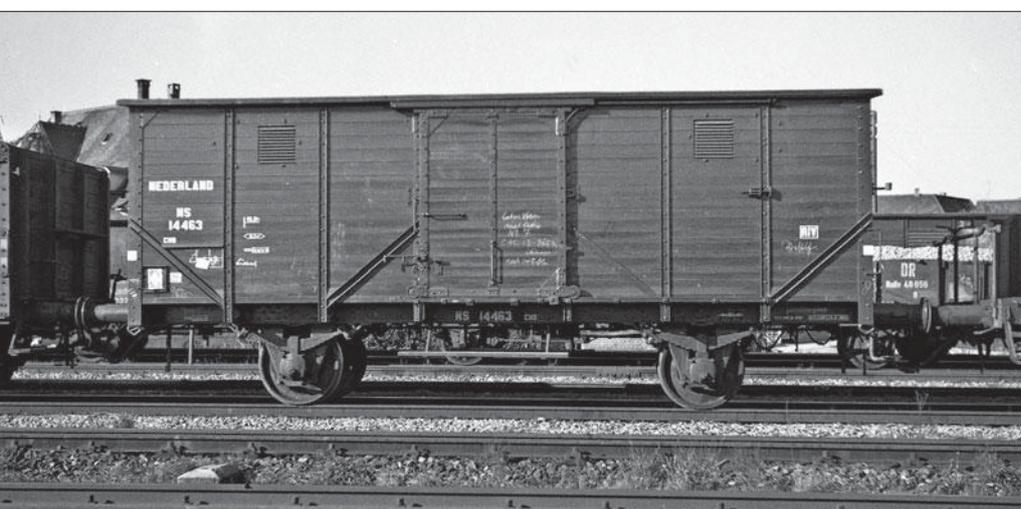
Bei der NS änderte sich das Aussehen der 1945 in den Niederlanden verbliebenen Wagen gravierend. Der 1950 in Tettng fotografierte ungebremste CHO 14463 hatte inzwischen kurze gegenläufige Diagonalaussteifungen und kleine quadratische Lüftungsöffnungen bekommen.

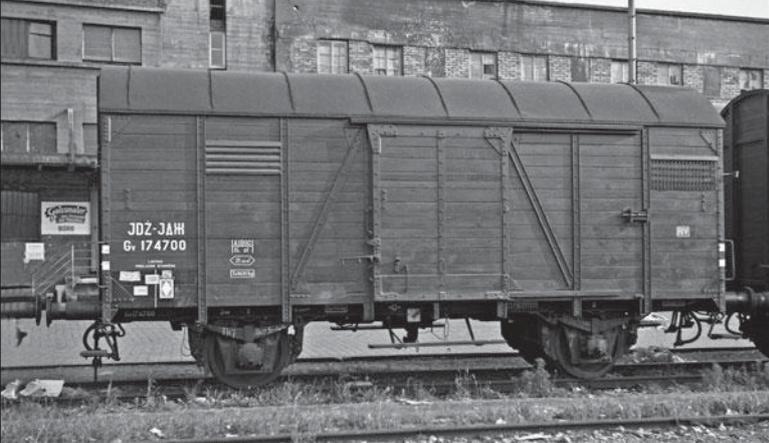
Auch viele Gr Kassel der Austauschbauart blieben bei Kriegsende im Ausland. Zu ihnen gehörte der 1954 in Stuttgart Hgbf aufgenommene Gv 174700 der JDŽ, wie viele von der DRB stammende G-Wagen mit einem Blechdach und Gittern vor der Ladeklappe versehen.

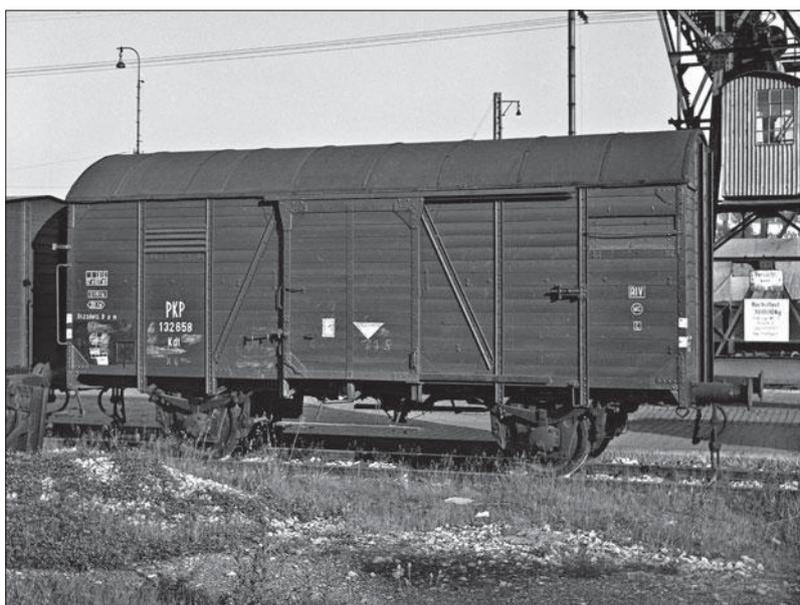
Der Kdt 132 658 der PKP, der Ende der 50er-Jahre in Stuttgart Hgbf stand, war ebenfalls ein Wagen der Austauschbau. Was auf den ersten Blick wie ein Blechdach aussieht, entpuppt sich bei genauer Betrachtung – wie bei vielen PKP-Wagen – als eine Gewebedachdecke mit aufgeleimten Spannleisten.

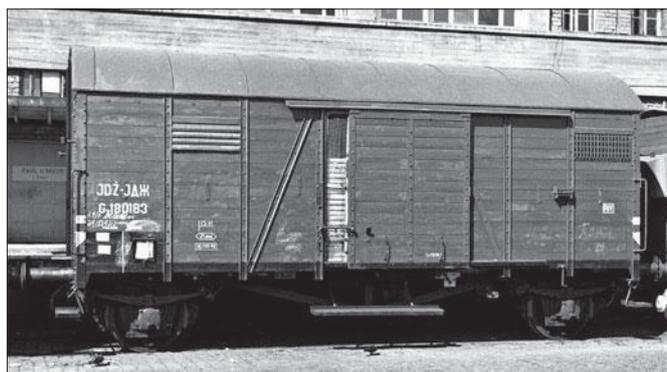
Der im Sommer 1959 in Stuttgart Hgbf fotografierte Gv 180183 der JDŽ hatte außer den für die JDŽ typischen Gittern vor den Ladeluken auch Einsatzgitter zum Obsttransport in den Türöffnungen erhalten.

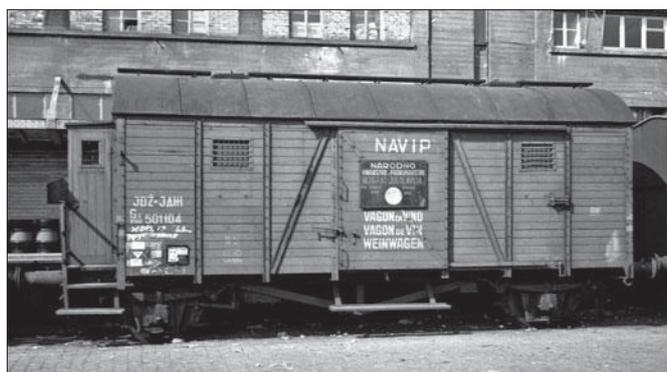
Noch gravierender waren die Umbauten bei dem Gv/VINO 501104 der JDŽ. Ihn hatte die JDŽ zu einem Weintransportwagen umgebaut: mit Einfüllklappen auf dem Dach und einem Laufsteg, um diese erreichen zu können.

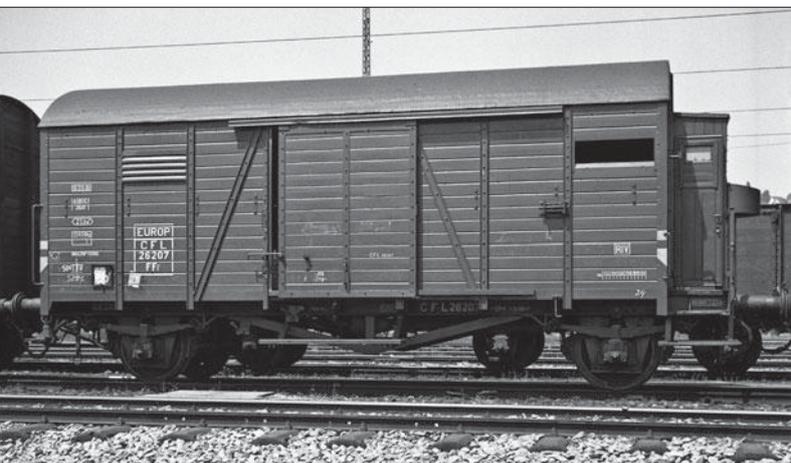
Während die Oppeln der CFL in den 60er-Jahren fast ausnahmslos verstärkt wurden (vgl. S. 51), war der am 3.2.54 untersuchte und kurz darauf in Stuttgart Hgbf fotografierte Fff 26207 bis auf die neu eingebauten angefassten Bretter noch unverändert (vgl. Foto S. 37 unten).

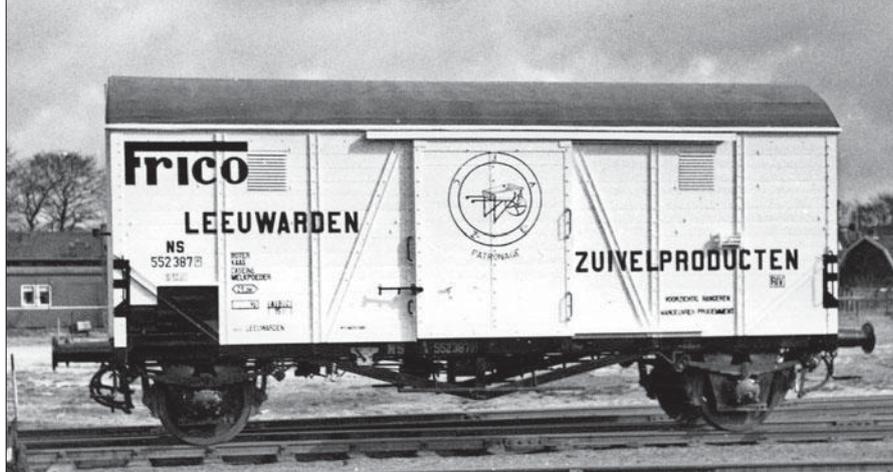
Ab 1954 vermietet die NS die meisten der übernommenen Oppeln an „Frico“ (Friesche Coöperatieve Zuivel Export Vereniging) in Leeuwarden. Das Foto zeigt den 552 367 [P] nach dem Neuanstrich in Weiß im März 1957. Foto E. Luigjes, Slg. Hans Nahon

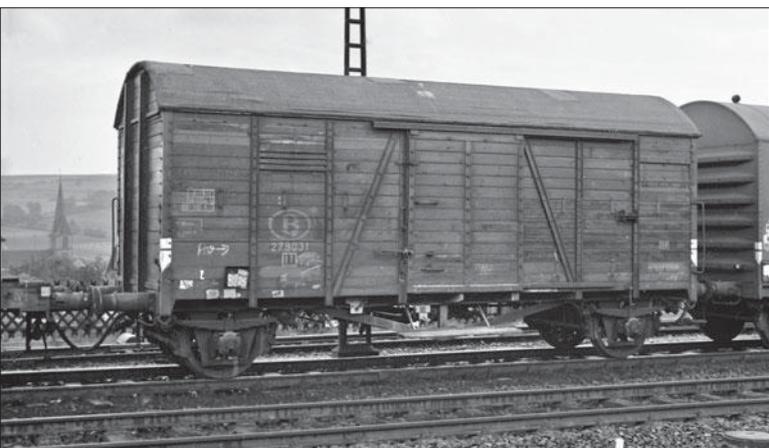
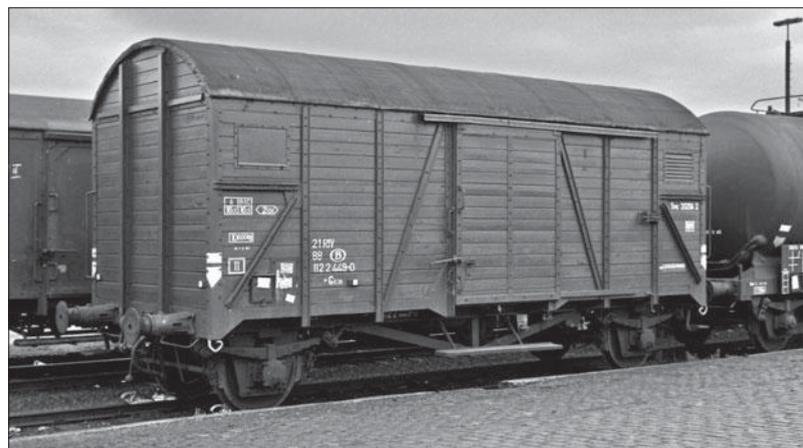
Die beiden Bilder oben veranschaulichen den Wandel der in Belgien verbliebenen Grs Oppeln in einem Zeitraum von zehn Jahren: links der 279031 im Jahr 1958 in Ottbergen, mit Gewebedachdecke in Längsrichtung verlegt, den ursprünglichen Lade- und Lüftungsclappen, Puffern deutscher Bauart und 15-t-Speichenradsätzen. Der im Mai 1968 später fotografierte Gklm 112 2 449 Type 2021A 2 (rechts) hatte hingegen eine in Bahnen quer verlegte Dachdecke erhalten, zudem Klappen belgischer Bauart, Endfeldverstärkungen, eingeschweißte Aussteifungsbleche unten neben den Türen sowie Puffer belgischer Bauart. Fotos Reinhardt Todt, Slg. Eisenbahnstiftung

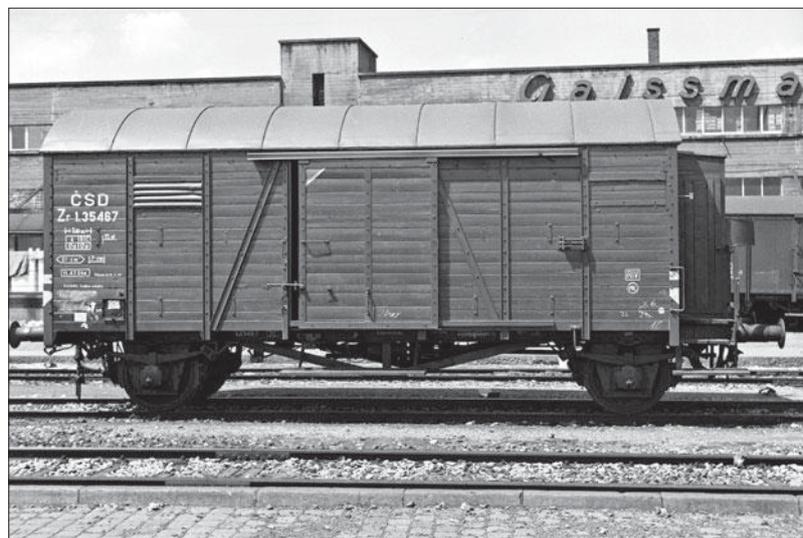
Der im Sommer 1960 in Stuttgart Hgbf fotografierte Zr 1.35467 der ČSD wurde bereits mit einem Blechdach an die BMB-ČMD geliefert. Vermutlich erst bei einer Reparatur hatte man das Fenster in der Bremserhaustür verschlossen – eine Maßnahme, die auch andere Bahnen bei schadhafte Fenstern vornahmen, um den Unterhaltungsaufwand zu verringern. Fotos (6) Fritz Willke

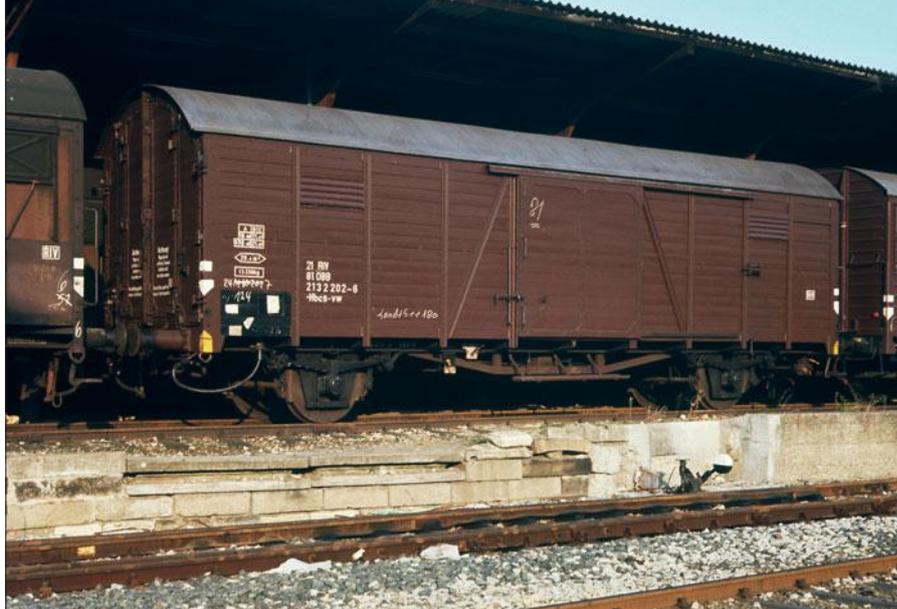
Der Hbcs-vw 213 2 202 der ÖBB, aufgenommen im September 1970 in Stuttgart Hgbf, war erst wenige Wochen zuvor untersucht worden und hatte dabei augenscheinlich Rollenlagerradsätze erhalten.

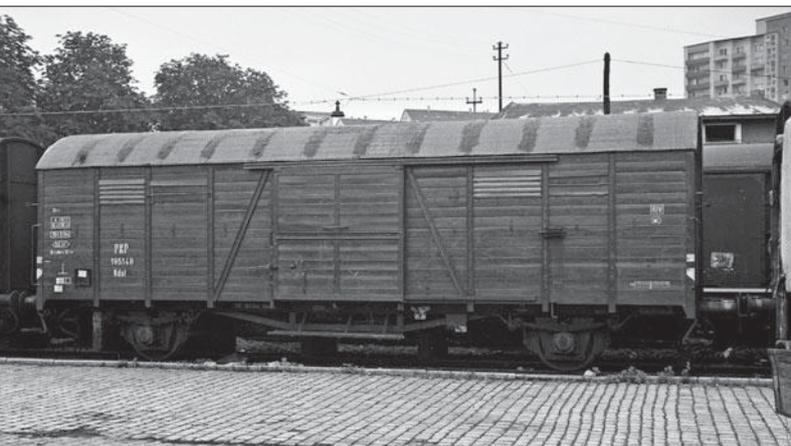
Der 1965 in Stuttgart Hgbf fotografierte Kdst 195418 der PKP, ein ehemaliger Glhs Dresden, besaß Gleitlagerradsätze ohne Schmiergefäße und eine Gewebedachdecke, bei der man zwar die Stöße gestrichen, auf das Aufleimen von Spannleisten aber verzichtet hatte.

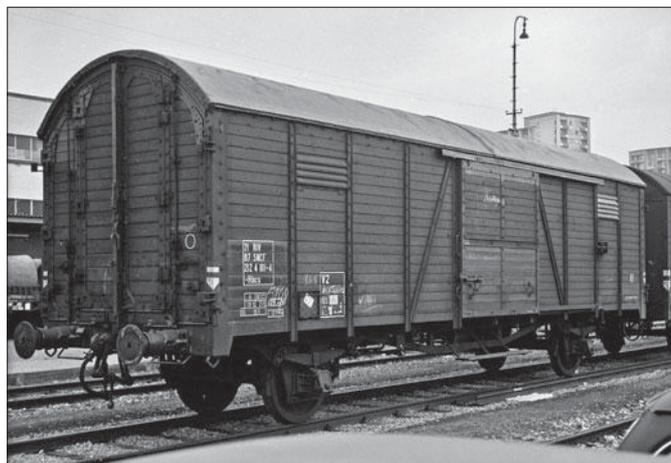
Der Hbcs 212 4 101 der SNCF, ein ehemaliger Gltrs Dresden, war bis in die 70er-Jahre im Einsatz. Das Foto aus Stuttgart Hgbf zeigt ihn mit Gleitlagerradsätzen, Puffern und Kupplungen französischer Bauform.

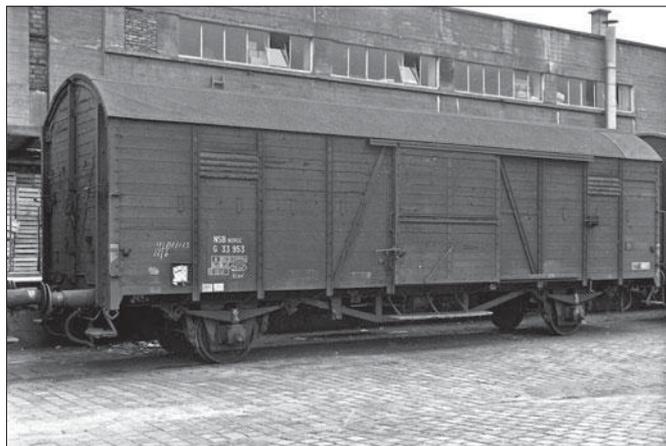
Fotos von in Norwegen verbliebenen ehemals deutschen Güterwagen, aufgenommen in Deutschland sind rar: oben der G 33 953, ein geschweißter Glt Dresden mit zweiflügeligen Stirntüren.

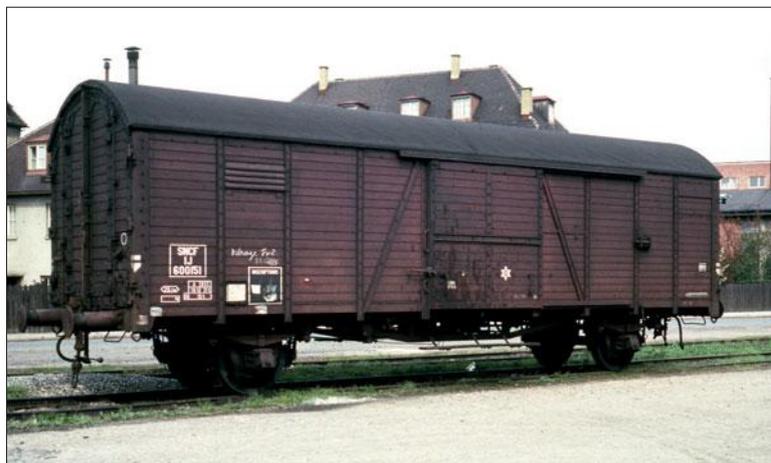
Bis auf 20-t-Radsätze mit Gleitlagern und Kupplungen französischer Bauform war der Beutewagen IJ 600151 der SNCF mit vierflügeligen Stirntüren, aufgenommen im April 1965 im Gbf Bad Cannstatt, technisch unverändert. Selbst die deutschen Puffer besaß er noch.

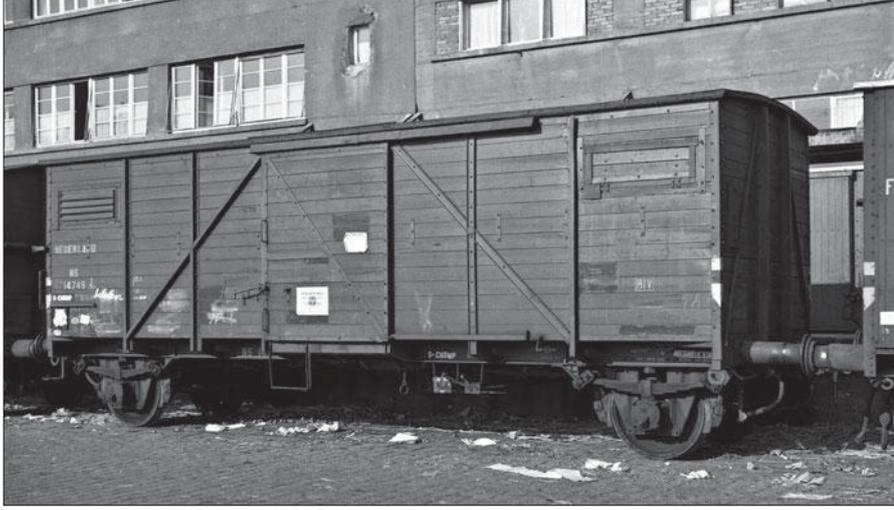
Während andere Bahnverwaltungen Flachdachwagen mit einem Tonnendach versahen, erhielt dieser ehemalige Gms Bremen bei der NS ein Flachdach; das Foto zeigt den als 14749 eingereihten Wagen Anfang der 50er-Jahre in Stuttgart Hgbf.

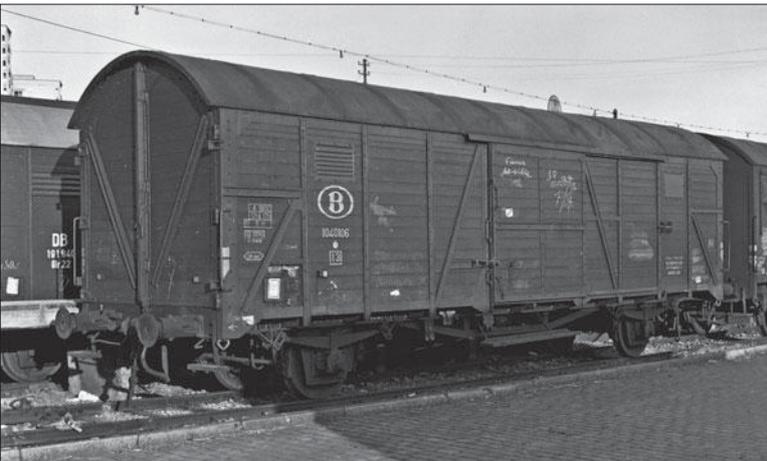
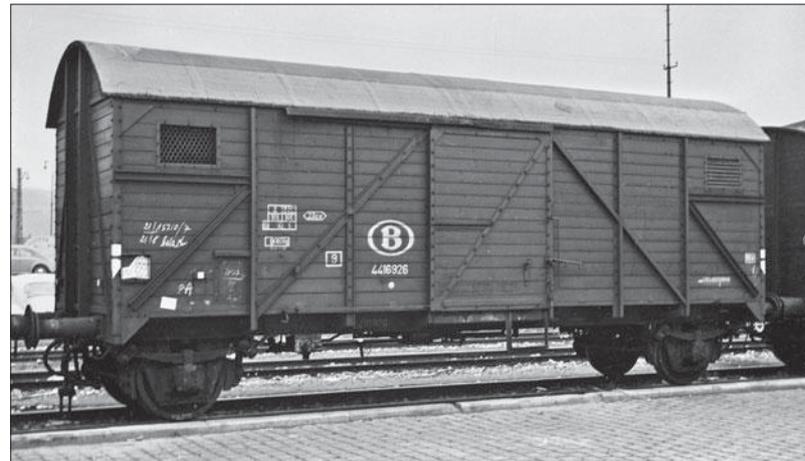
Zwei typische aus Deutschland stammende Belgier mit dem belgischen Standard entsprechenden Lade- und Lüftungsluken, eingeschweißten Endfeldverstärkungen und großen Dachüberständen: links der 1040106, ein ehemaliger Glts Dresden mit überbreiten Stirnwandtüren; rechts der 4416926, ein zu einem G-Wagen umgebaute ehemaliger KPwgs-44. Fotos (8) Fritz Willke

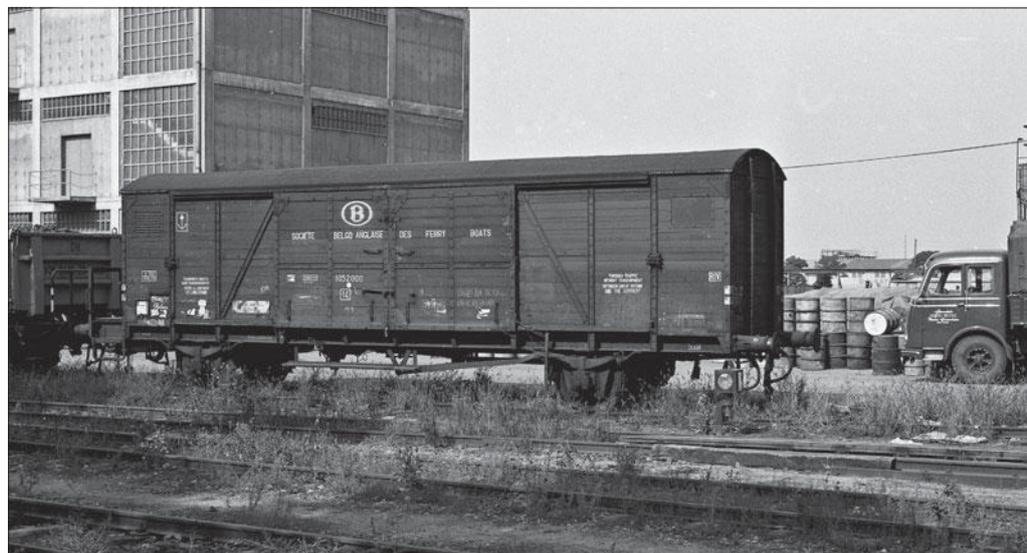
Der SNCB-Fährbootwagen 1052000 war einer von drei Gbh Saarbrücken, die nach 1945 in Belgien verblieben und Lüftungsgitter der SNCB-Bauart erhielten. Das Foto zeigt den von der Société Belgo-Anglaise des Ferry-Boats (SBAFB) bewirtschafteten Wagen 1959 oder 1960 im Mainzer Zollhafen. Foto Philipp Schreiber

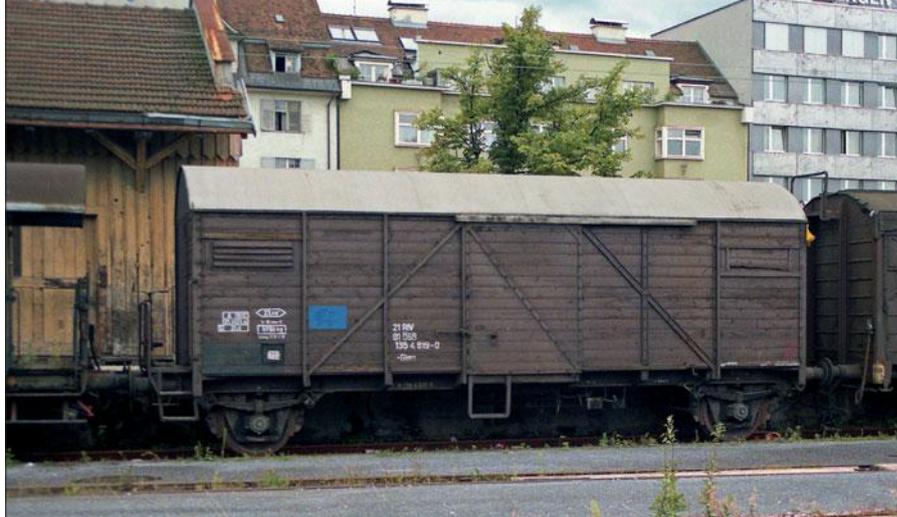
Original-Bremen waren bei der ÖBB aufgrund vieler Nachbauten eher in der Minderheit. Einer dieser Wagen war der Mitte der 70er-Jahre aufgenommene Glms 135 4 819. Foto Philipp Schreiber

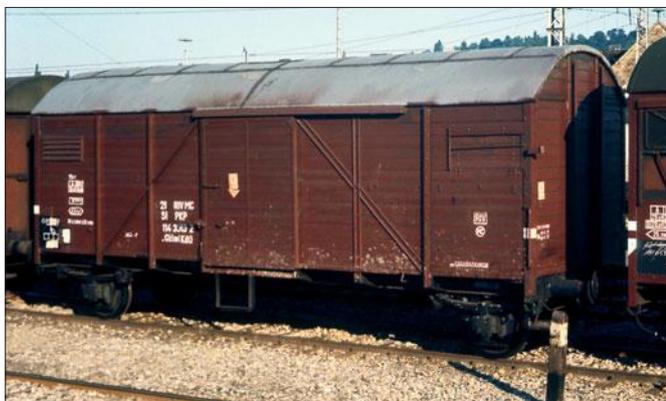
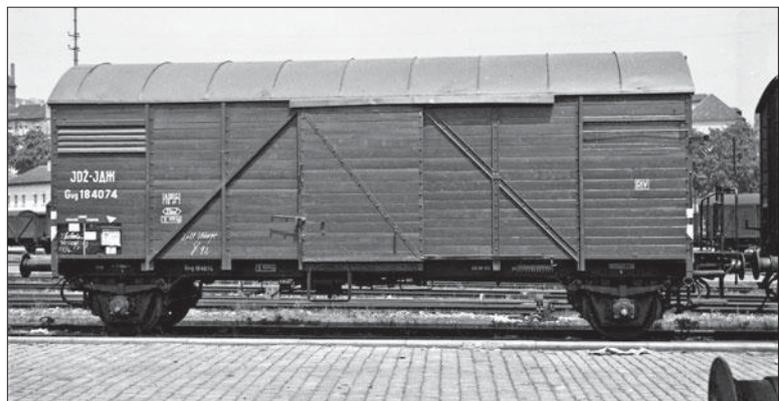
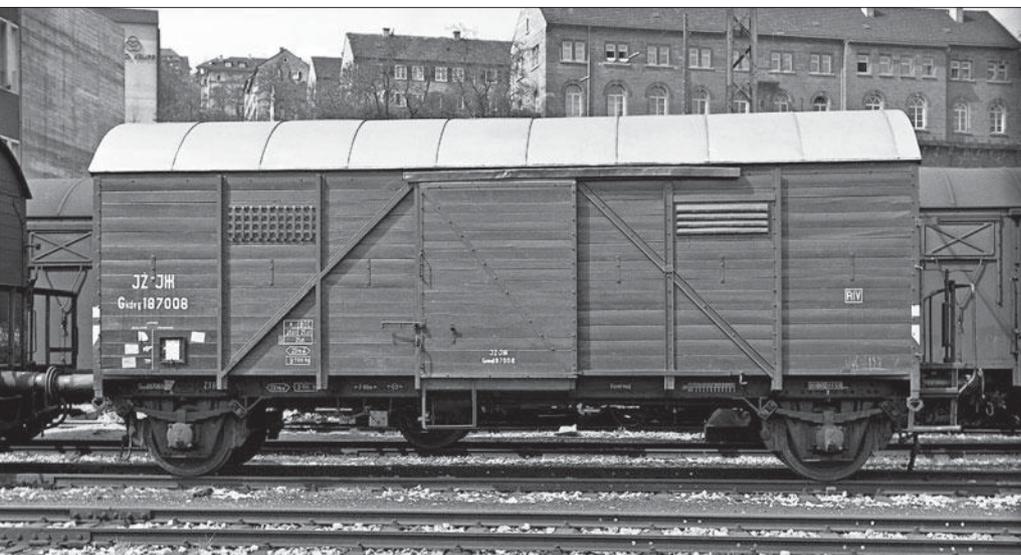
Ehemalige Bremen verblieben nach 1945 auch in Jugoslawien. Die Bilder zeigen links den Gkgvd 187889 der JŽ mit neuen Lade- und Lüftungsöffnungen im Frühjahr 1959 in Stuttgart Hgbf. Hingegen besaß der im Sommer 1954 fotografierte Gvg 184074 der JDŽ (oben) noch die ursprünglichen Öffnungen. Bei beiden Wagen fallen die verzogenen Abdeckungen der Türlaufschienen auf.

Oben links: Der Gklm (Kdt) 114 3013 der PKP stand im Juli 1969 in Stuttgart Hgbf. Sein Ursprung ist ungewiss. Zwar sieht er auf den ersten Blick wie ein ehemaliger Bremen aus, aber die Tür mit senkrechter Aussteifung und die fehlenden Stirnwanddiagonalen lassen eine „Aneignung“ eines DB- oder ÖBB-Nachbauwagens wahrscheinlich erscheinen.

Auch in Österreich und Polen wurden Mci zu Güterwagen umgebaut: rechts der G1 216 516 der ÖBB, unten der von der PKP mit einer Gewebedachdecke mit Spannleisten versehene Kdst 0143911, beide in Stuttgart Hgbf.

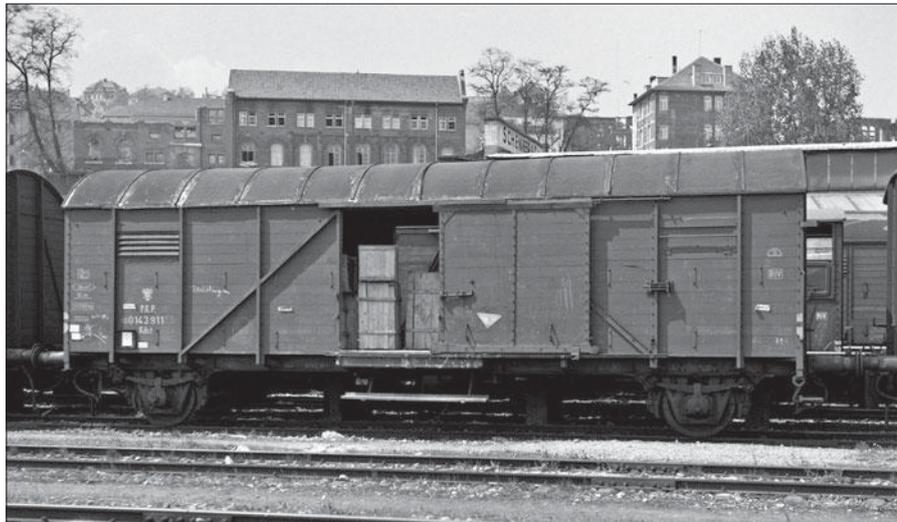
Unten: Der bei der PKP eingestellte SSlrhb 530001 [P], aufgenommen 1962/63 im Bahnhofsteil Cuxhaven-Fisch, war ein aus einem GGths Bromberg umgebauter Fischtransportwagen. Die Bromberg waren hierzu prädestiniert: schnelllauffähig, mit Heizleitungen ausgestattet, als Exoten kaum wirtschaftlich als G-Wagen einsetzbar. Sie waren auch für die Aufnahme hoher Lasten ausgelegt; dennoch wurden ihre Untergerüste noch verstärkt.

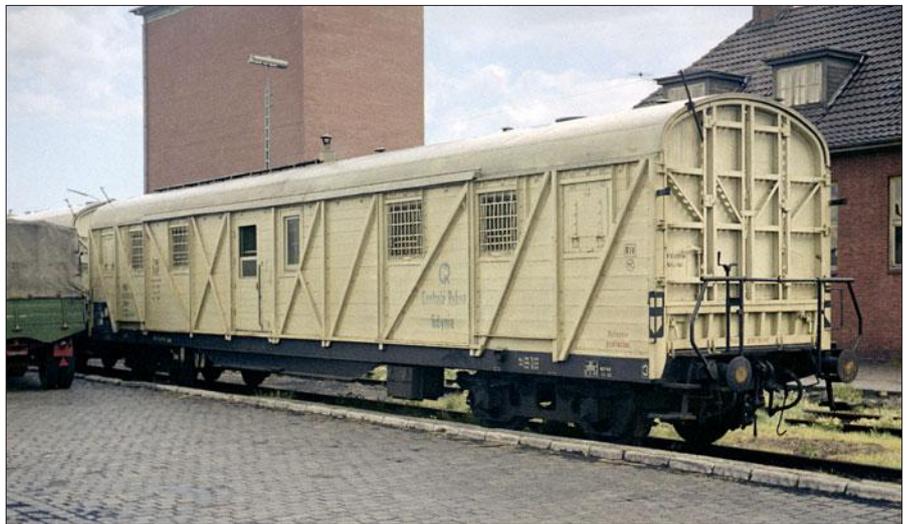
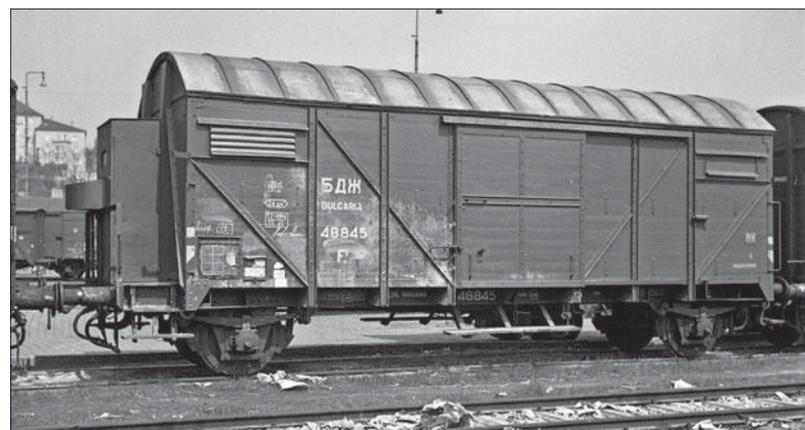
Um den nötigsten Bedarf decken zu können, bauten die Waggonfabriken nach 1945 die Wagen der Kriegsbauart weiter. Die beiden Bilder unten zeigen links den Gmhs 171 796 mit Friedmann-Achslagern in Tettngang, einen 1950 gebauten Nachbau-Bremen der BB Österreich. Sie unterschieden sich von den bis 1945 gebauten Wagen u. a. durch die andere Form der Schiebetüren und entsprachen damit den Neubauten für die Bi-Zone.

Rechts daneben der Fzr 48845 der BDŽ, aufgenommen in Stuttgart Hgbf: Er stammte aus einer Lieferung des VEB Waggonbau Gotha von 1951 an Bulgarien und entsprach bis auf die konventionelle Tür und die Ausführung des Blechdachs dem Baumusterwagen Bremen 20002 der DR. *Fotos (8) Fritz Willke*

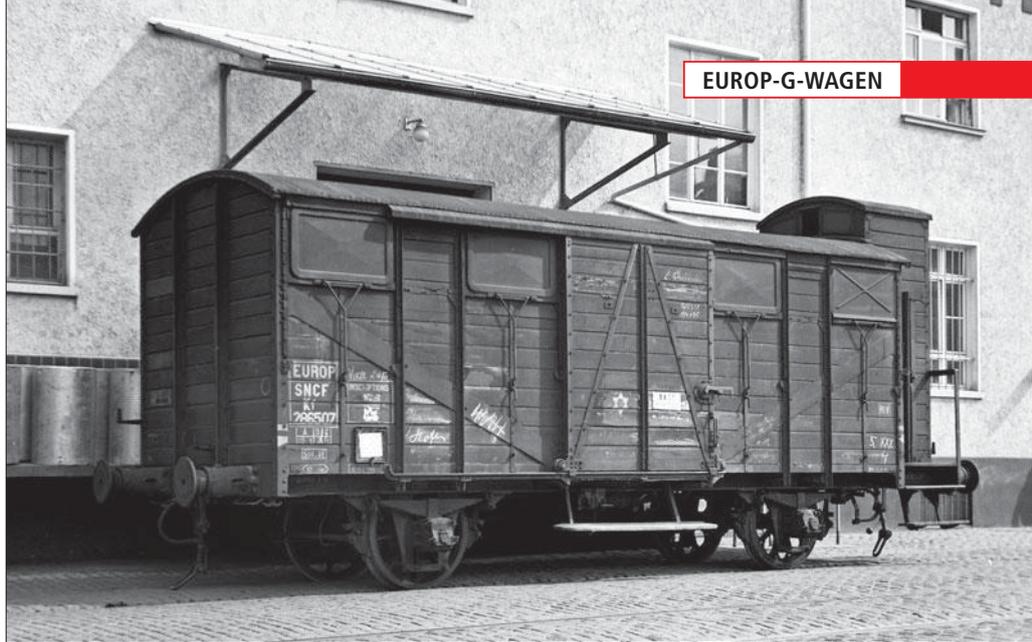
Der Kf 286507, aufgenommen 1953 im Mainzer Zollhafen, war ein ursprünglich 1931 an die PLM gelieferter Einheitswagen der Bauart OCEM 1929 (s. auch Philipp Schreibers Foto-Notizen). Foto Philipp Schreiber

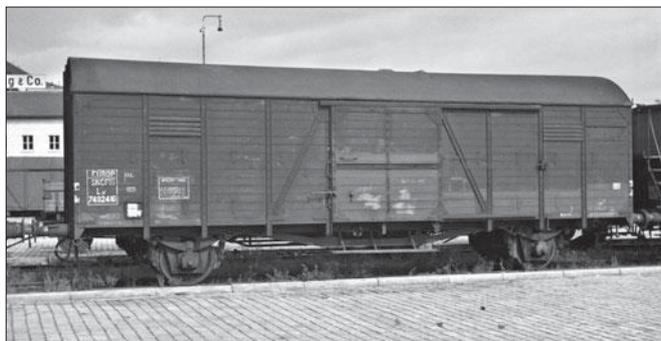
Auch wenn GI-Wagen eigentlich nicht in den EUROP-Park eingebracht werden sollten: Für die SNCF war es die einfachste Methode, den Lw 7492416 zur Reparatur nach Deutschland zu schicken.

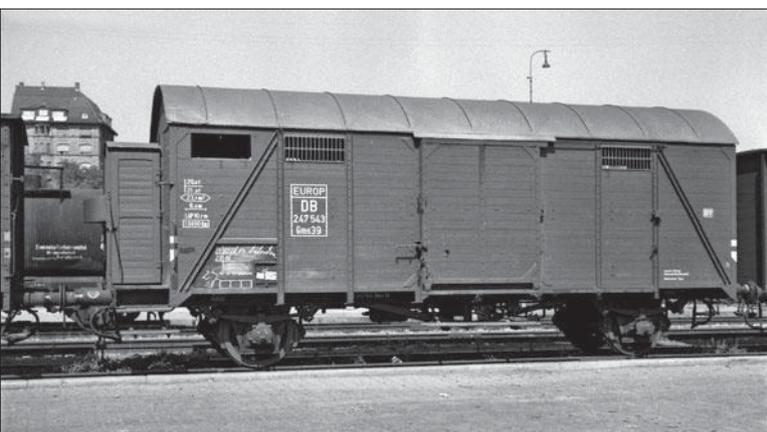
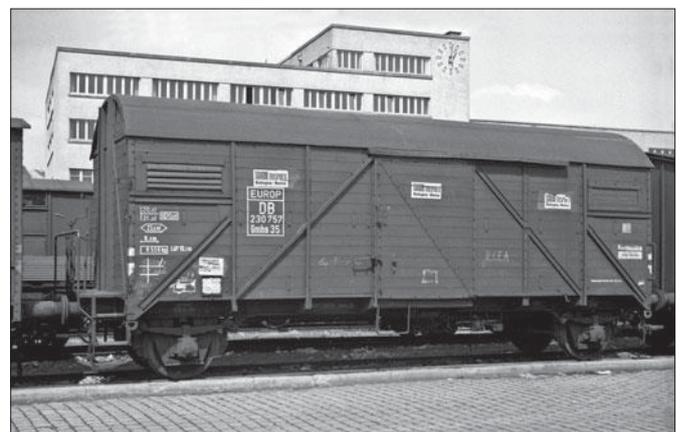
Während die französischen G-Wagen bei Gründung des EUROP-Parks z.T. schon über 20 Jahre alt waren, stellte die DB ausnahmslos nach 1944 gebaute Wagen in den gemeinsamen Park ein, darunter auch den Gms 39 247 543, aufgenommen 1952 in Stuttgart Hgbf.

Ebenfalls ein ehemaliger Gmhs Bremen der Kriegsbauart (vgl. linke Seite) war der nachträglich verstärkte am 2.12.54 untersuchte Gmhs 35 230 737. Die Aufkleber „Tavoni Trasporti Bologna – Roma“ zeugen von einem Laufweg aus Italien. Fotos (5) Fritz Willke

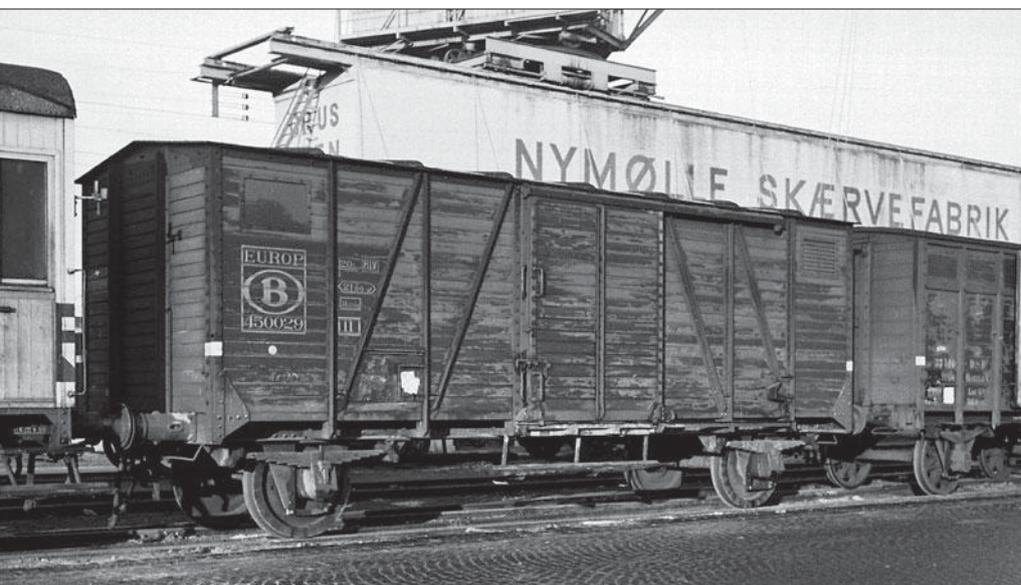
Viele gedeckte Wagen, die die SNCB anfangs in den EUROP-Park einbrachte, konnte man mit gutem Gewissen als „alte Möhren“ bezeichnen. Dies galt jedoch nicht für den erst 1946 in Kanada gebauten 450029 mit einem Spitzdach „Typ Murphy“, aufgenommen im Dezember 1954, vermutlich in Charlottenlund (DK). Foto P.E. Clausen, Slg. DMJK

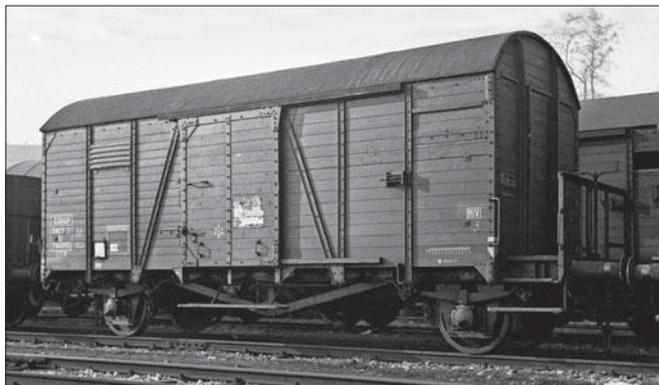
Auch Exoten landeten im EUROP-Park: Der Kf 7440912 war ein von der DRG als Versuchswagen gebauter genieteter Ghs Kassel in den Abmessungen der späteren Gs Oppeln, der 1945 in Frankreich blieb.

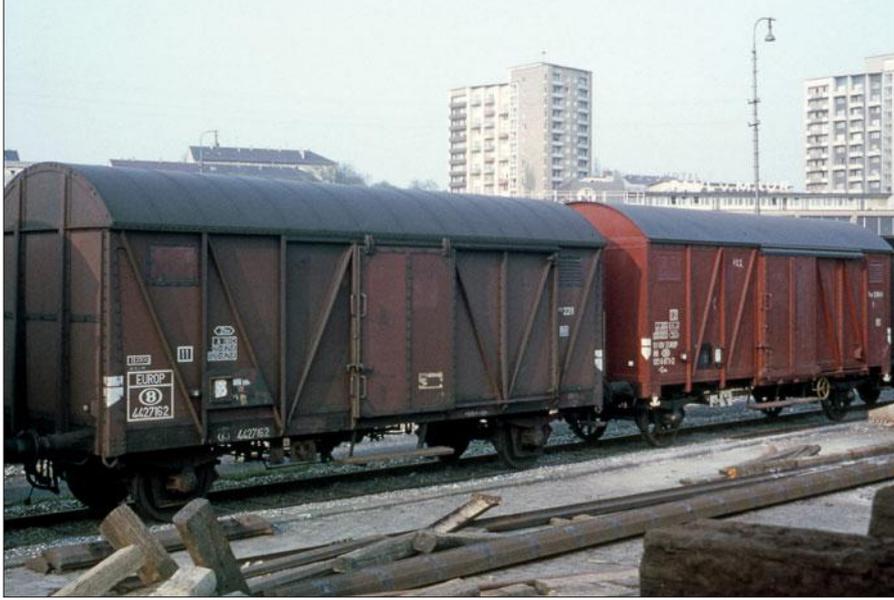
Im April 1967 standen gleich zwei belgische EUROP-Wagen hintereinander in Stuttgart Hgfbf: links, noch mit alter Nummer, der 4427162; er entsprach dem ab 1947 in belgischen Werken gebauten Typ 2211. Dahinter stand der bereits umgezeichnete Glms 135 6 873 Type 2231A0, ein ehemals in Kanada gebauter Wagen (vgl. Foto links unten) mit neuem Wagenkasten.

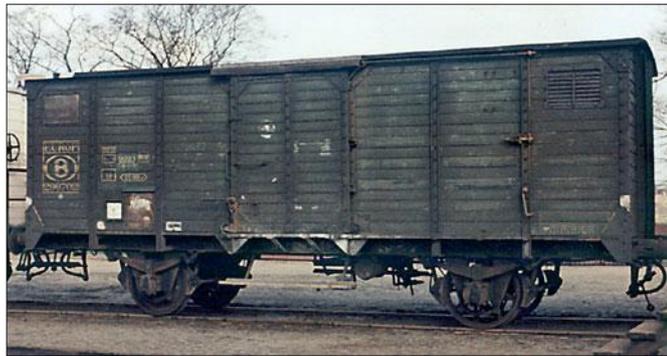
Zwar ist das Foto des 296 702 der SNCB, ein ehemaliger deutscher Verbandsbauartwagen, eher „suboptimal“, dennoch soll es hier gezeigt werden, ist er doch der einzig bislang bekannte farbige Bildbeleg für einen grünen belgischen Wagen mit gelben EUROP-Anschriften in der alten geschwungenen Form, aufgenommen im März 1958 vermutlich in Bramming (DK). Foto P.E. Clausen, Slg. DMJK

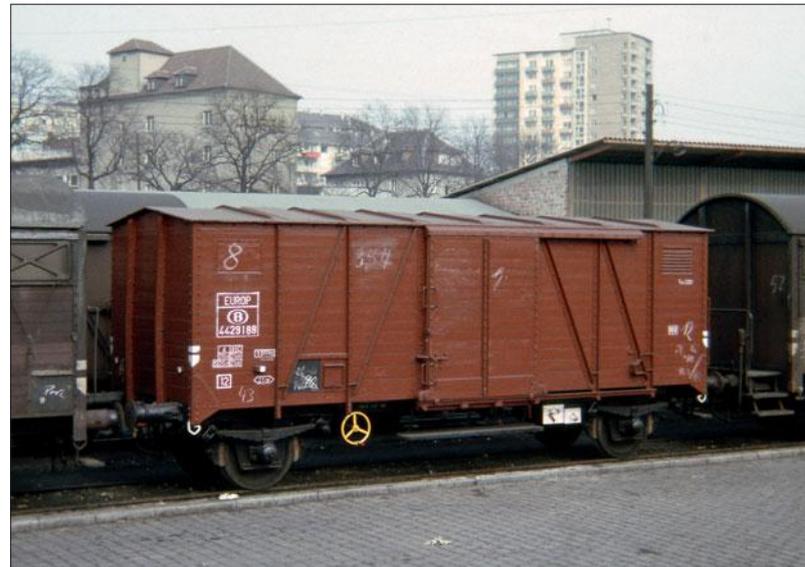
Bei den EUROP-Wagen der CFL überwogen anfangs in Luxemburg verbliebene Wagen deutschen Ursprungs, wie die beiden hier abgebildeten. Das Foto unten zeigt den KKus 25557, einen von der CFL mit eingeschweißten Knotenblechen und Profilen verstärkten ehemaligen Ghs Oppeln, aufgenommen im Juli 1956 in Stuttgart Hgfbf.

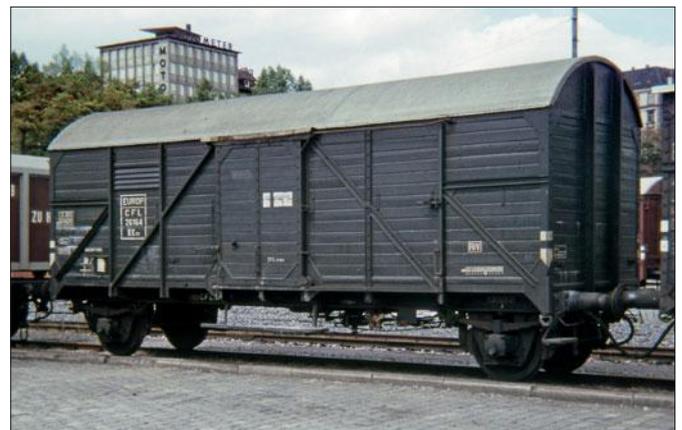
In ähnlicher Form verstärkte die CFL den im August 1964 fotografierten KKus 26164, ein ehemaliger Gmhs Bremen. Fotos (5) Fritz Wilke

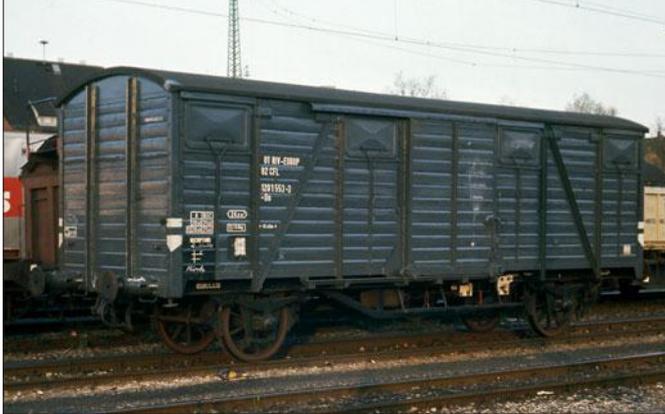
Der Gs 120 1 553 gehörte zu den 250 KKus, die die CFL 1959 nach dem französischen „Standard C“ beschafft hatte. Das Foto zeigt den am 9.3.72 untersuchten und frisch lackierten Wagen im Mai 1972 im Rbf Untertürkheim – immer noch mit Speichenradsätzen.

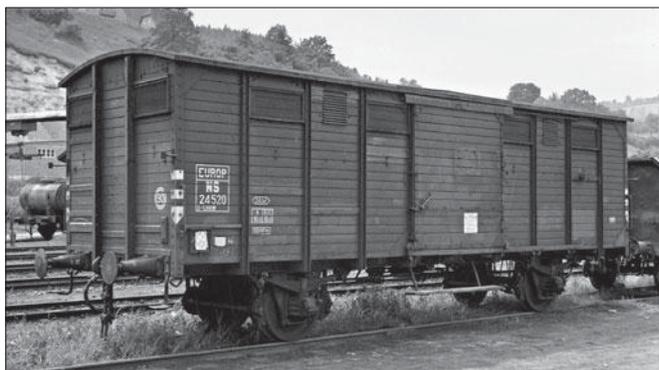
Die NS brachte zahlreiche alte Wagen in den EUROP-Park ein. Das Foto zeigt den X-CHRW 24 520 mit Westinghouse-Personenzugbremse im Juni 1961 in Waldhofen. Foto Reinhard Todt, Slg. Eisenbahnstiftung

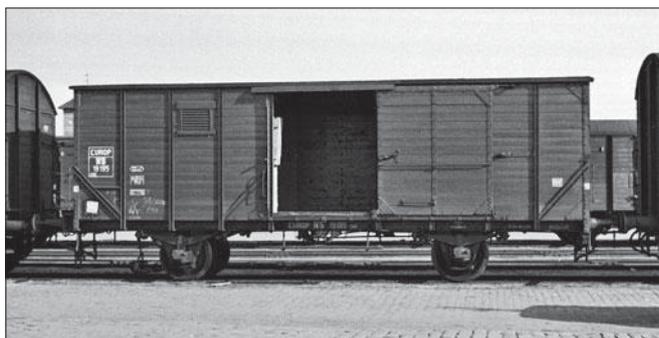
Ebenfalls schon recht betagt: der ungebremste CHE 19 195 der NS, aufgenommen im April 1956 an der Ladestraße in Odense (DK). Foto P.E. Clausen, Slg. DMJK

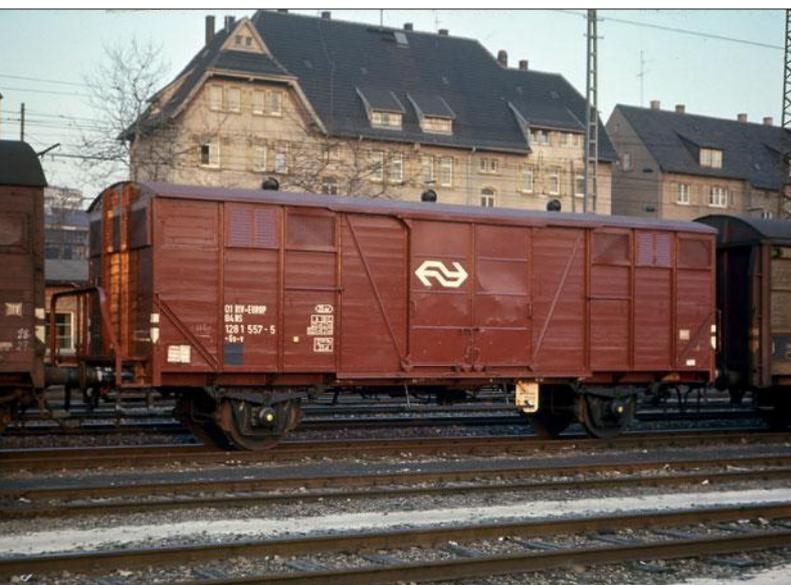
Der erst kurz zuvor neu lackierte Gs-v 128 1 557 war ein „Groentewagen“. Das Foto zeigt ihn im März 1969 im Rbf Untertürkheim.

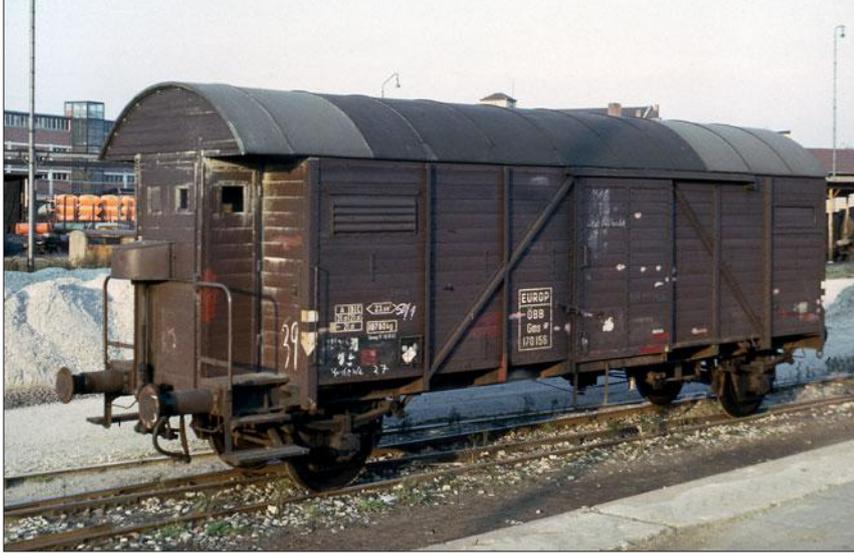
Zwei Drittel der ÖBB-G-Wagen im EUROP-Park waren Bremen und deren Nachbauten; links zwei solcher Nachbauten: der Gms 170 156 mit in den Wagenkasten integriertem Bremserhaus im September 1965 im Gbf Bad Cannstatt und darunter der GmDs 151 543 mit Sprengwerk und Blechsegment in der Stirnwand, 1965 in Stuttgart Hgbf – mit Aufklebern für Hoechst-Düngemittel und Hakle-Toilettenpapier.
