GEDECKTE WAGEN

EUROP, UIC-Standard, besondere Bauarten

Nach Vorbild lackieren und altern von Z bis I

MIBA-Report 1/2019
Best.-Nr. 15087250
ISBN 978-3-89610-724-4

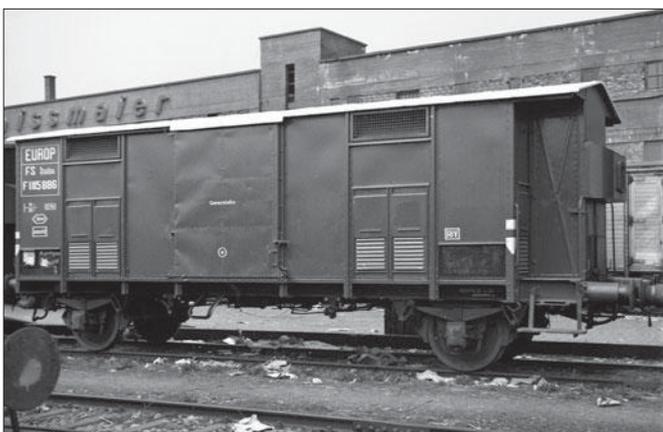
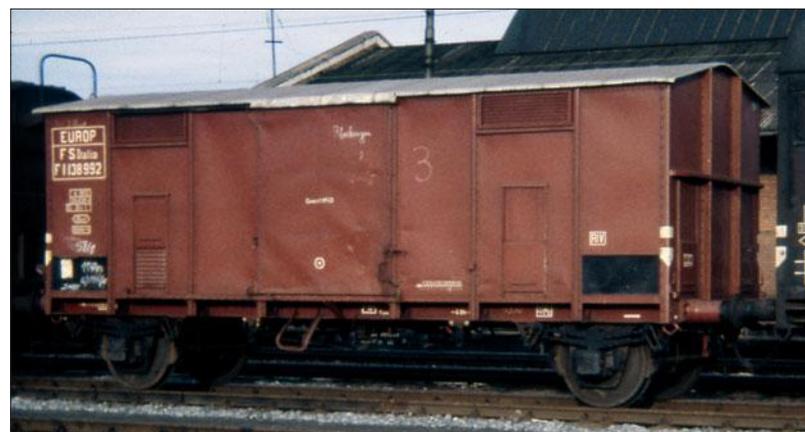
Der F 1138 992, aufgenommen im Oktober 1963 im Rbf Untertürkheim, entsprach hingegen der vereinfachten „Kriegsbauart“. Auch er hatte die für die FS typischen aus zwei Paketen bestehenden Blatttragfedern. Fotos (10) Fritz Willke

Die FS brachte nur 5.000 gedeckte Wagen in den gemeinsamen Park ein. Aus der 1937–1946 gebauten Serie F mit Ganzstahlaufbau kamen 3.700 Wagen, davon 2.100 Wagen mit und 1.600 Wagen ohne Handbremse, darunter auch Wagen der vereinfachten „Kriegsbauart“ mit nur zwei statt vier unteren Lüftungsschiebern pro Seite. Die restlichen 1.300 Wagen waren ältere Wagen mit hölzernem Wagenkasten der Serie G Tipo 1932.

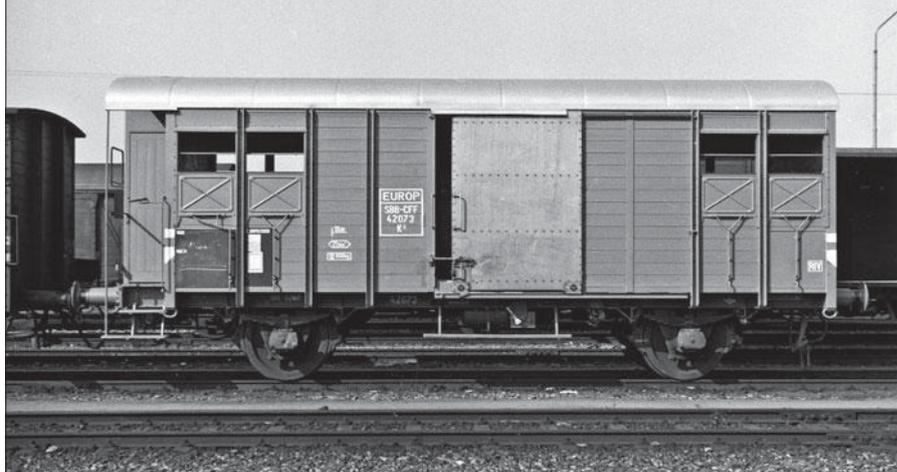
Wie aus dem Ei gepellt: der K3 42073 der SBB. Als Untersuchungsdatum ist der 30.11.50 angeschrieben, aber offensichtlich wurde der Wagen kurz vor der Einstellung in den EUROP-Park neu lackiert. Auch wenn Schwarz-Weiß-Fotos für die Farbbestimmung nicht geeignet sind, so ist doch eindeutig zu erkennen, dass Kopfstücke und Puffer denselben vermutlich hellgrauen Farbton hatten wie der Wagenkasten.

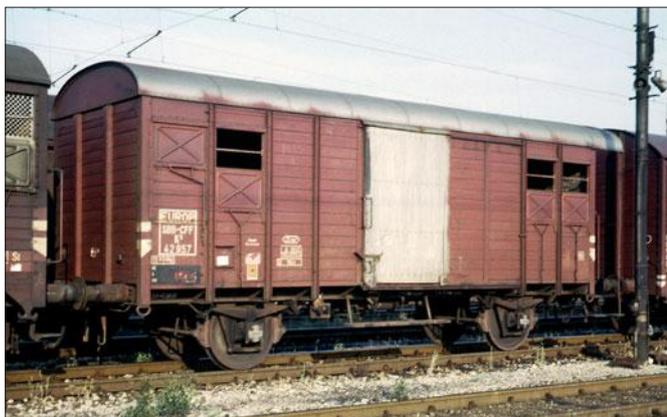
Im August 1965 stand der K3 42957 der SBB im Rbf Untertürkheim. Bis 1966 war der Bestand auf 998 K3 gesunken, gleichzeitig hatte die SBB über 3.300 neue UIC-St K4 in den EUROP-Park eingebracht.

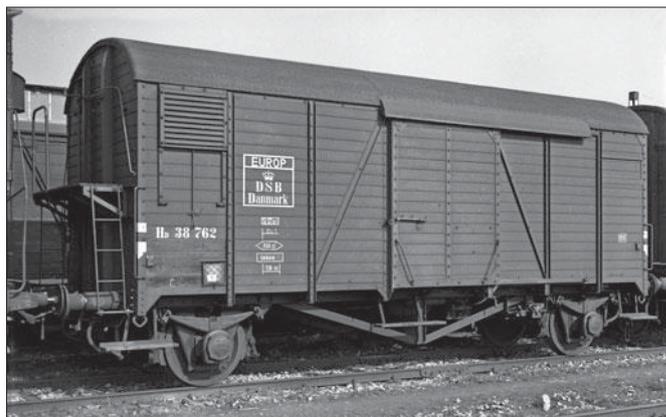
Der Hb 38 762 der DSB, aufgenommen in den 50er-Jahren in Stuttgart Hgbf: Bei den alten DSB-Wagen stand auch nach dem Anbringen der EUROP-Anschriften die Wagennummer außerhalb des Rahmens

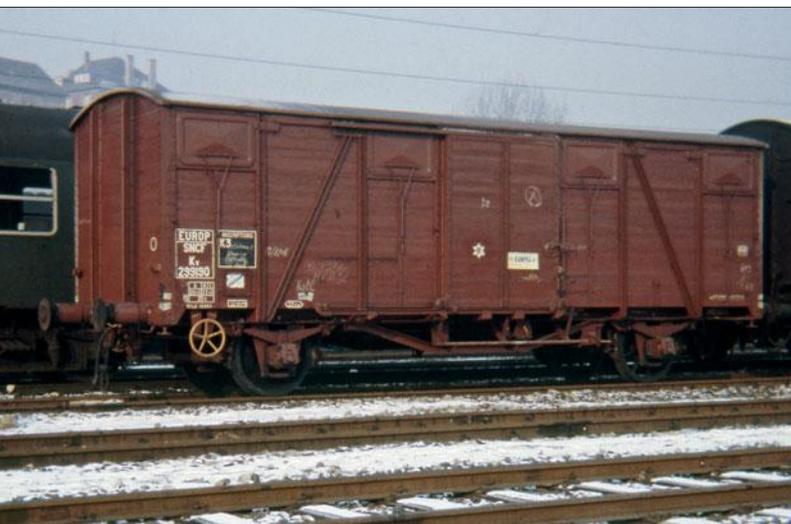
Die französischen „Standard A, B, und C“ stellten anfangs mit 10.000 Wagen das größte Kontingent bei den gedeckten Bauarten. Es war daher naheliegend, dass sie die Entwicklung des UIC-Standardtyps für den gedeckten Wagen maßgeblich beeinflussten. Das Foto zeigt den Kv 299190 im Dezember 1963 in Stuttgart Hgbf.

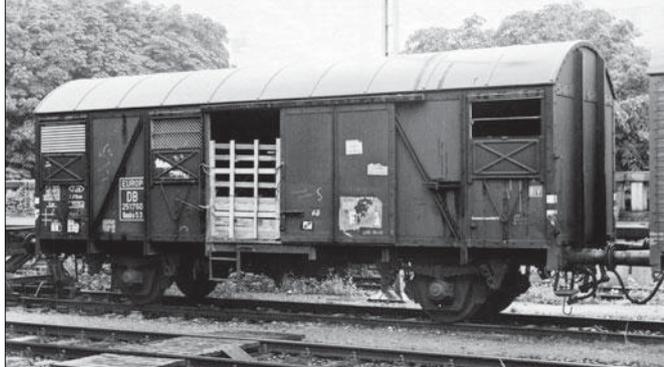
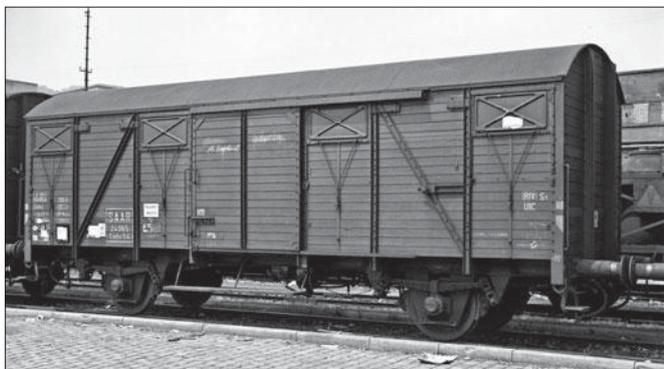
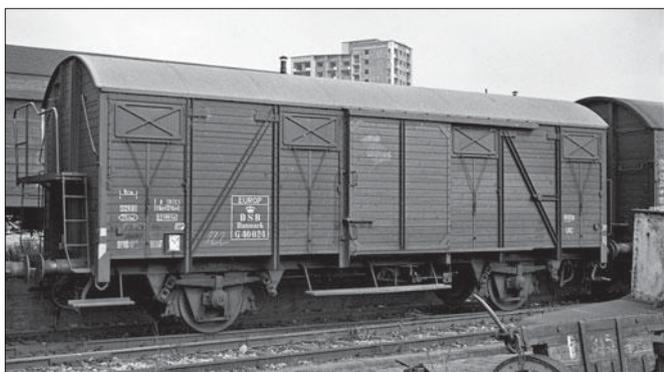
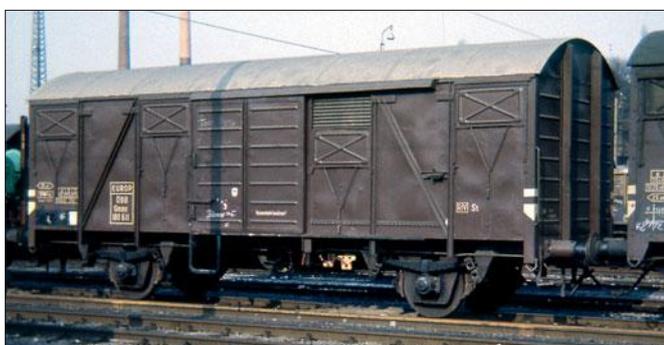
Auch wenn die Standardwagen sich verkehrlich glichen, waren längst nicht alle nach UIC-Zeichnungen gebaut. Auch nationale Besonderheiten flossen in die Konstruktion ein, insbesondere Wandbekleidung und Bremsausrüstung differierten stark. Die Bilderreihe rechts zeigt diese Vielfalt; oben der Gmhs 53 251 760 mit Plattenwänden im August 1965 in Basel. Foto Joachim Claus, Slg. Eisenbahnstiftung

Wagen der SAAR-Bahnen, zweiter von oben der Gmhs 54 24 065, und der DSB, rechts der G 40 024, hatten hingegen Wände mit Bretterbekleidung und Zollverschlüsse an den Lüftungsschiebern. Und die ÖBB verzichtete weder auf Plattenwände noch auf gesickte Türen und Beisserleisten zu deren Arretierung, wie bei dem Gmms 180 611 (rechts), aufgenommen im März 1964 im Rbf Untertürkheim.

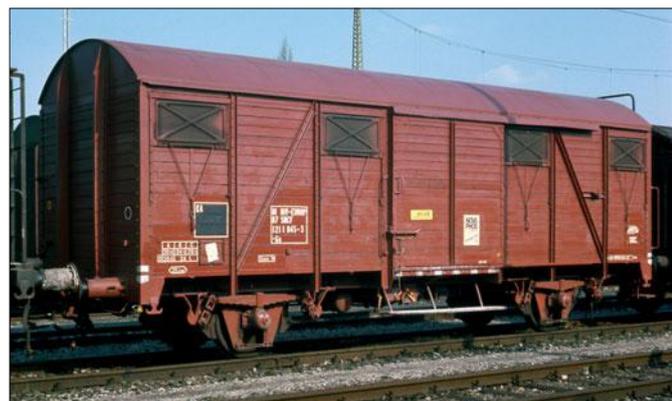
Der Gs 121 1 045 der SNCF, aufgenommen im Mai 1967 im Rbf Untertürkheim, war nach UIC-Zeichnungen gebaut – mit französischen Puffern und offenen Siegener Federböcken.

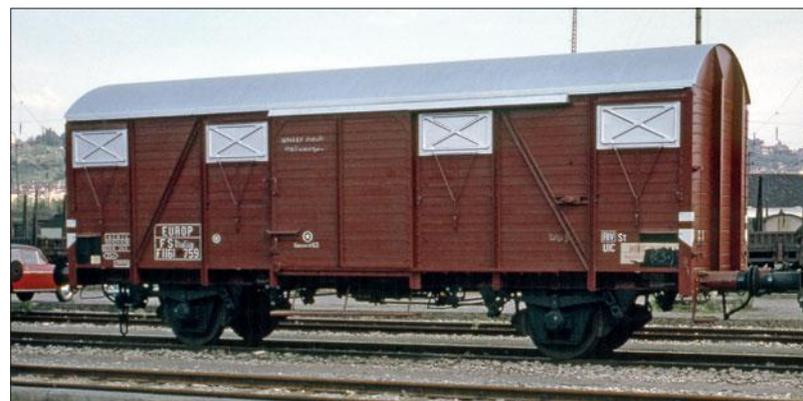
Auch der im Mai 1964 in Stuttgart Hgbf fotografierte F 1161 759 der FS entsprach den UIC-Zeichnungen, hatte aber geschlossene Federböcke und besaß noch Seilösen. Fotos (9) Fritz Willke

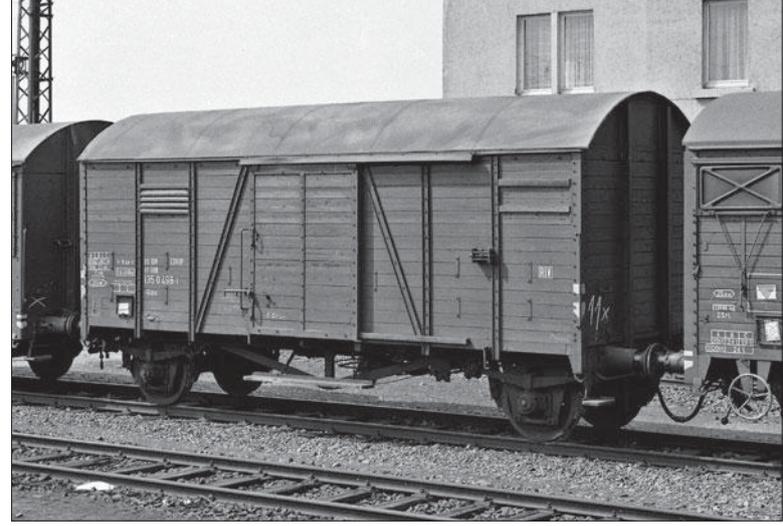
Die Fotos auf dieser Seite sind hingegen älter: oben der Glms 135 0 498 der ÖBB, aufgenommen 1976 in Ingelheim. Foto *Philipp Schreiber*

In Gebirgsluft halten die Güterwagen bekanntlich länger: Sowohl die ÖBB als auch die SBB ließen ihre Altbauwagen z.T. sehr lange im EUROP-Park. Selbst 1994 wurde noch ein Nachbau-Bremen der ÖBB als EUROP-Wagen geführt.

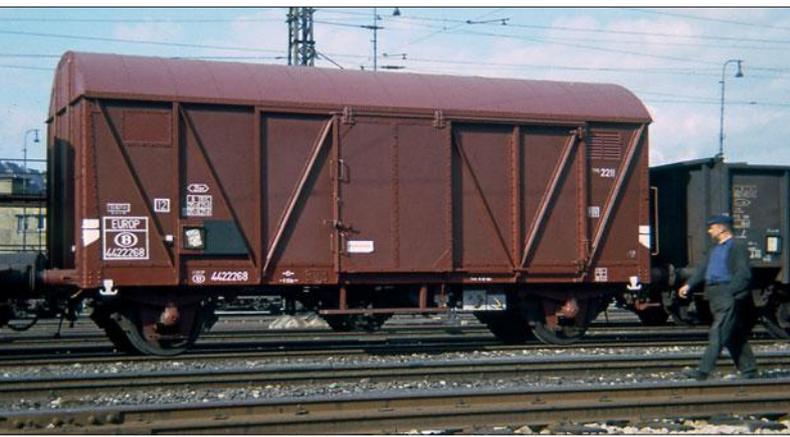
Der SNCB 4422268 Type 2211, aufgenommen im Oktober 1963 in Stuttgart Hgbf, war zwar nach deutschem System ein Gms, trug aber wie alle belgischen Güterwagen bis zur Einführung der einheitlichen UIC-Gattungskennzeichnungen keine Gattungsbezeichnung.

Anders der Glms 135 0 218 Type 2211A0, aufgenommen im Juni 1969 im Rbf Untertürkheim. Bei der Umzeichnung bekamen auch die belgischen Güterwagen endlich eine Gattungsbezeichnung und die Wagennummer wurde nun untergliedert.

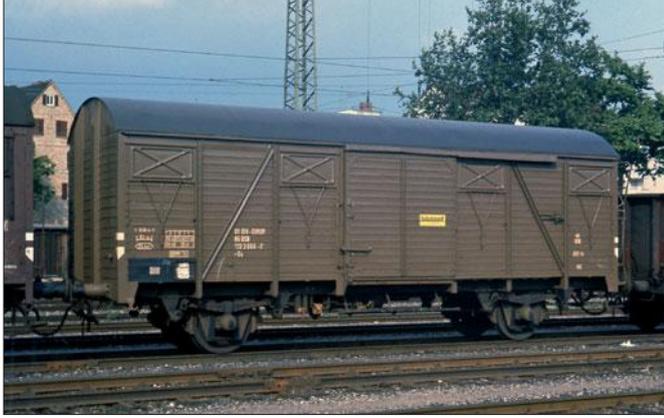
Die DSB beschaffte UIC-St-Wagen sowohl mit als auch ohne Zollverschlüsse an den Lüftungsschiebern: Zu Letzteren gehörte der Gs 1203666, aufgenommen im Juni 1973 im Rbf Untertürkheim.

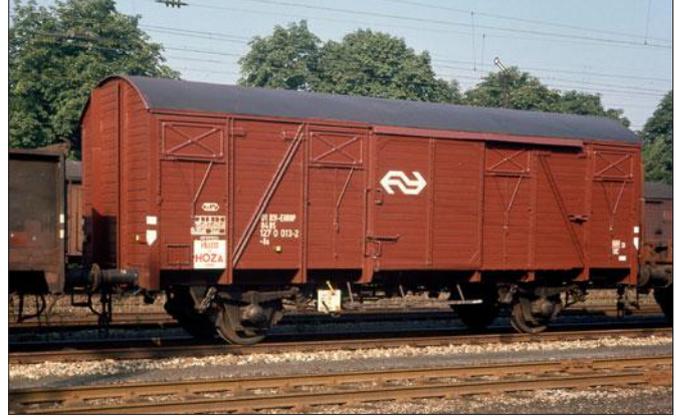
Am selben Ort, jedoch knapp drei Jahre zuvor im Juli 1970: der Gs 127 0 013 der NS, mit Zollverschlüssen an den Klappenschiebern und dem markanten Umstellschild der Westinghouse-Bremse.

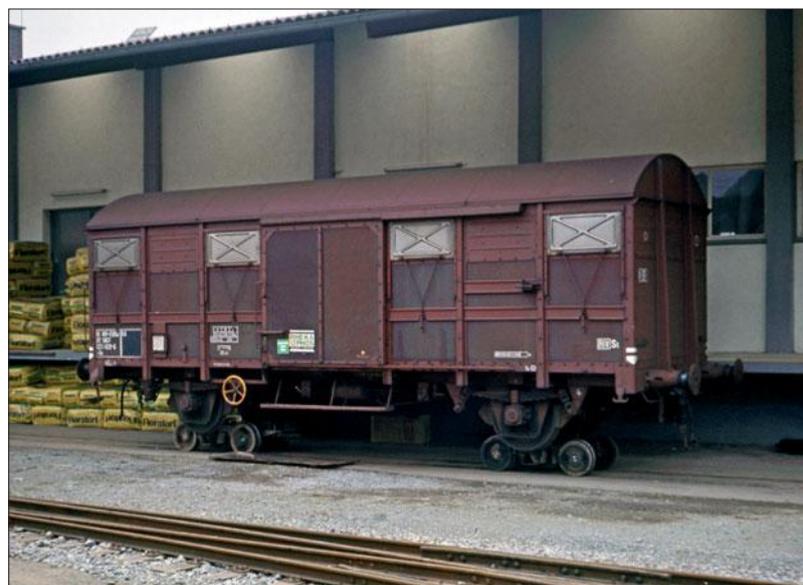
Den Kunden war es egal, ob sie einen UIC-St-Wagen zum Beladen gestellt bekamen oder einen nicht nach diesen Zeichnungen gebauten Wagen mit denselben verkehrlichen Eigenschaften. Letzteres traf auf den Gs 123 1 829 der SNCF zu, aufgenommen im Oktober 1968 auf Rollböcken auf der Strecke Möckmühl–Dörzbach. Fotos (8) Fritz Wilke

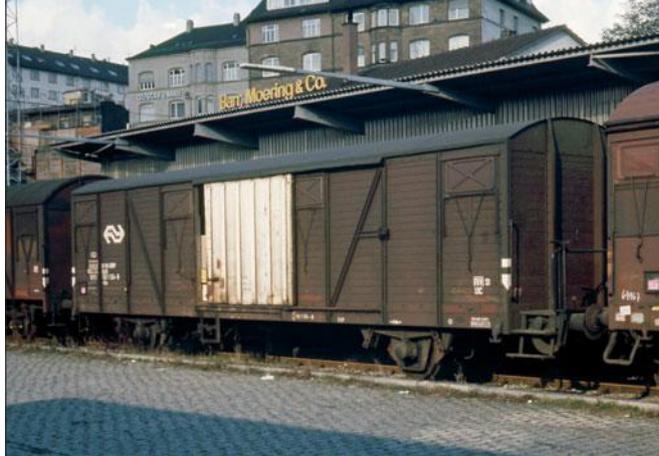
Die NS brachte fast alle Gbs in den EUROP-Park ein. Die Fotos zeigen den Gbs 150 1 124 mit Einheits-Vorbauhandbremsbühne und PVC-Türen im November 1975 in Stuttgart Hgbf (oben) und darunter den Gbs 150 1 450 im Juli 1972 im Rbf Untertürkheim.

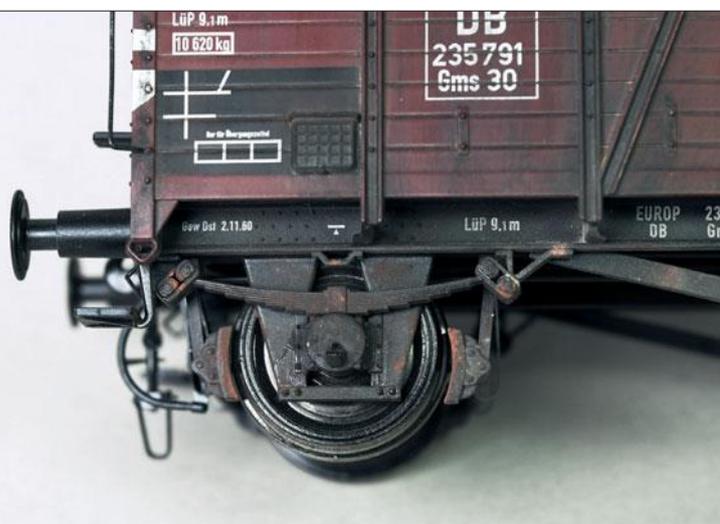
Ein verschmutztes Laufwerk im Detail: Gut sind die Rostspuren zu erkennen. Das Foto zeigt jedoch auch, dass am Tritt noch Nacharbeiten erforderlich sind, sowie die Schwachstelle vieler Brawa-Oppeln: die hängenden Bremsklötze. Sie fallen zwar im Anlagenbetrieb nicht auf, auf Detailfotos aber umso mehr.

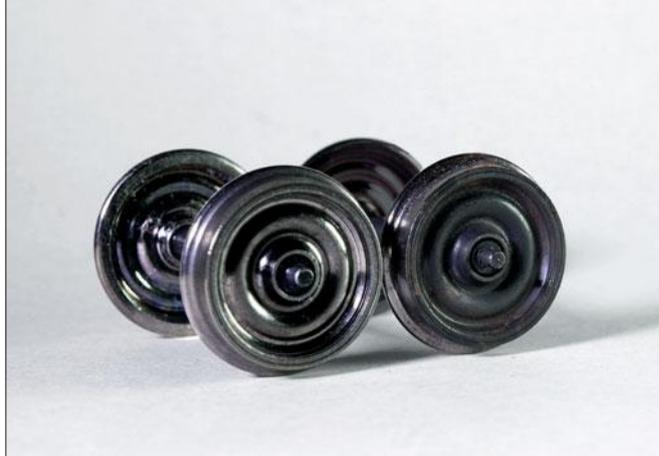
Zum Vergleich: links ein noch unbehandelter metallisch glänzender Radsatz, rechts nach dem „Anstrich“ mit einem wasserfesten Edding und dem Auftragen der ersten Farbpigmente.

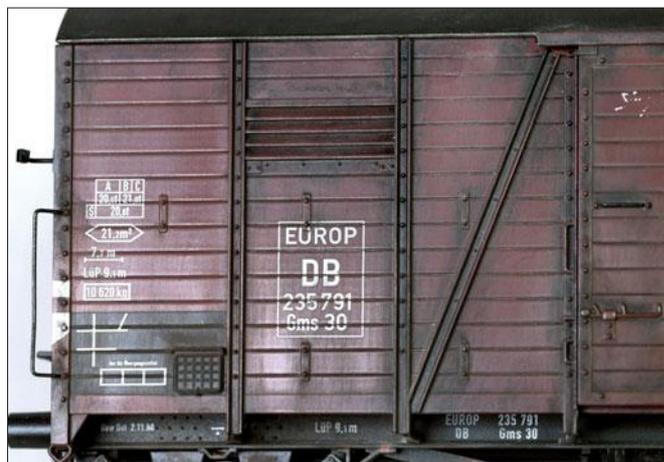
Der Wandausschnitt macht deutlich, wo die Schwierigkeit liegt: Die Verschmutzungen sollen sich zwar einerseits verstärkt in und neben den Profilen ablagern, andererseits aber die im Modell zu breiten Bretterfugen nicht noch weiter betonen.

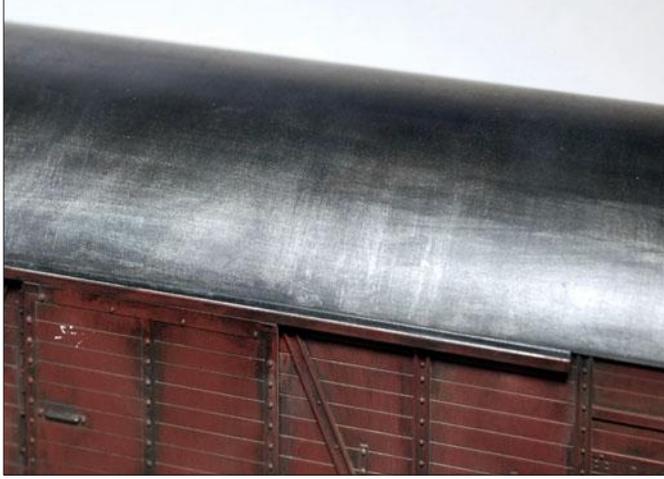
Die Draufsicht auf das Dach verdeutlicht, dass sich allein durch die verwendeten Pinsel und deren Führung die Struktur einer Gewebedachdecke wiedergeben lässt.

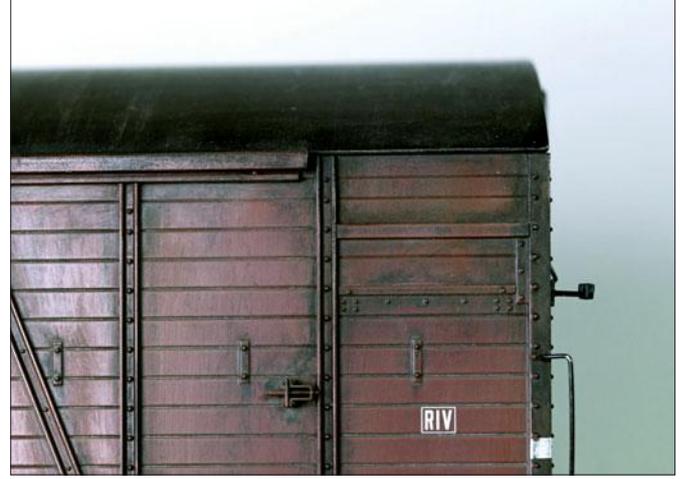
Die rechte Seite im Detail: Auch hier sind die Verschmutzungen verstärkt im Bereich der Profile und der Ladeklappe. Außerdem glänzt die Feder im Türpuffer als Andeutung des Schmieröls.

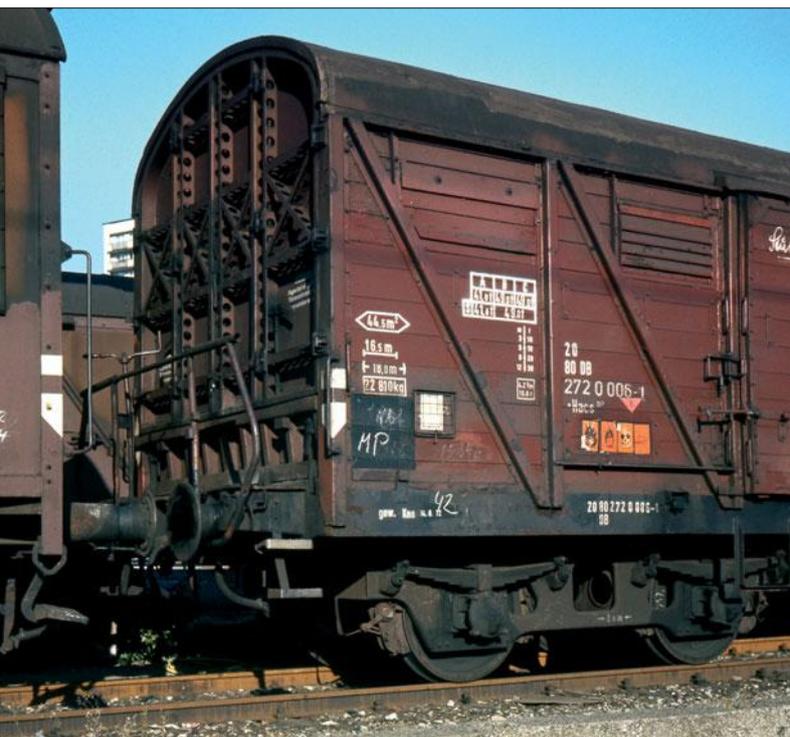
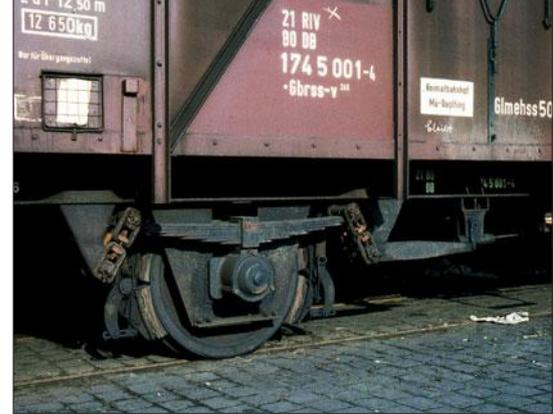
Zwei Güterwagenlaufwerke, aufgenommen im Februar 1967 in Stuttgart Hgbf. Links das des neuen Gbs 252 151 1 701: nur an dem Radsatz sind Rostspuren zu finden; Achshalter, Federpakete und Federaufhängung sowie Bremsklötze waren in seidenmattem Schwarz lackiert. Am Wagenkasten sind deutlich die Farbunterschiede zwischen lackiertem Kastengerippe und imprägnierten Platten zu erkennen und sogar die dauerelastische schwarze Fugenmasse am Bodenrahmenwinkel ist sichtbar. Rechts der schon ältere Gbrss-v 245 174 5 001, zum Transport von Turnierpferden in München-Daglfing beheimatet: Für den Einsatz bis 120 km/h besaß er eine ss-Bremse mit automatischer Lastabbremmung. An den Doppelschaken sind deutliche Rostspuren zu sehen und die Grauguss-Bremsklötze haben keinen Farbauftrag mehr.

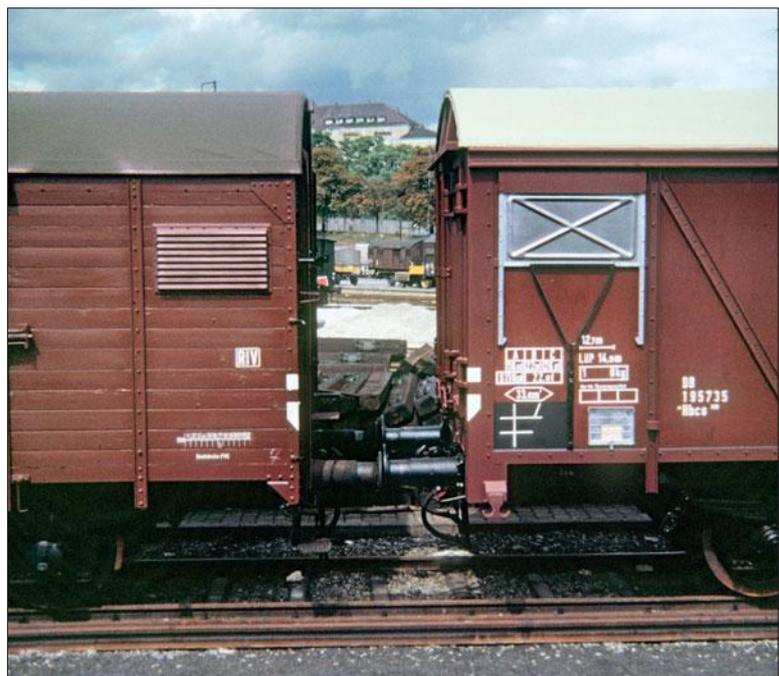
Nicht nur Schmutzspuren sind auf dem Foto des Hacs 346 272 0 006 (unten), aufgenommen im Oktober 1972 in Stuttgart Hgbf, zu sehen, sondern auch viel Ausbesserungen und Rostspuren. Letztere finden sich z. B. am Untergestell neben der Ecksäule, am Bodenrahmenwinkel und an den Diagonalstreben. Bemerkenswert sind auch die vielen Farbausbesserungen, sowohl an den Brettern als auch an den Metallteilen; die letzten an den senkrechten Säulen und den Griffen glänzten sogar noch, während der Langträger bereits stumpfmatt war. Auch Ölsuren sind zu finden, an den Griffen der Stirnwandtür und unter dem Schmiergefäß bereits eingetrocknet, an den Achslagern zusätzlich mit Bremsstaubabrieb überzogen. Hingegen glänzte das Öl an den Puffern noch. Abgerundet wird das Bild durch Kreideanschriften und durch diverse Gefahrgutaufkleber.

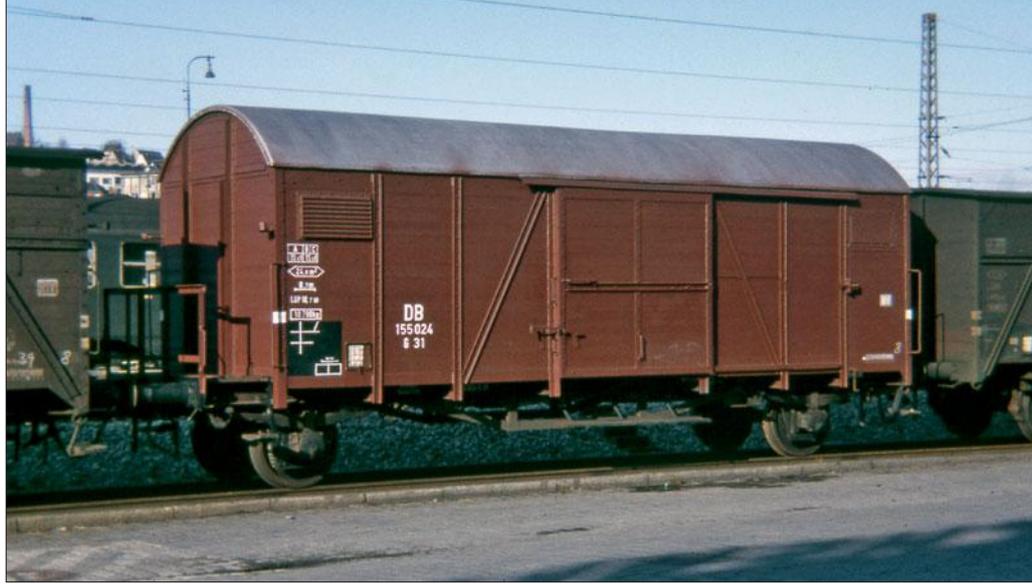
Der Gbls 244 156 3 494, aufgenommen im August 1970 im Rbf Untertürkheim, hatte nicht nur optisch seine beste Zeit schon hinter sich: Auf der Tür stand links „Darf den Bereich der DB nicht verlassen“, rechts „Heimatwagen/ Heimatbahnhof Stg-Bad Cannstatt/Wagen nur zur Beförderung von leeren Kleinbehältern und Paletten geeignet“.

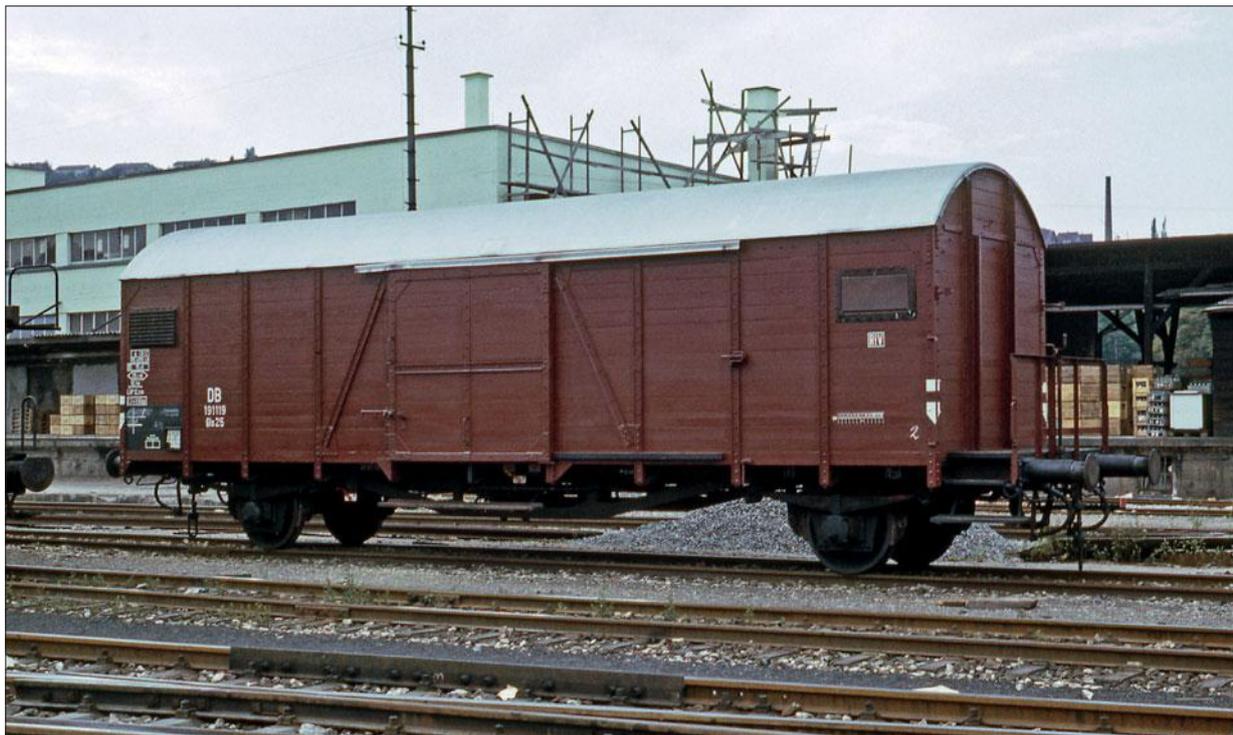
Der Gls 25 191 119, aufgenommen im Juli 1964 in Stuttgart Hgbf, war erst kurz zuvor komplett neu lackiert worden. Dabei hatten die Gewebedachdecke und die oberen Türlaufschienen einen aluminiumfarbenen Anstrich erhalten, die unteren Türlaufschienen waren hingegen schwarz lackiert. Ungewöhnlich waren die Lade- und Lüftungsklappen: Deren Farbton lässt auf ältere unbehandelte Teile schließen. Ebenfalls unbehandelt bzw. nur getränkt waren die Tritte unter den Türen. Fotos (7) Fritz Willke

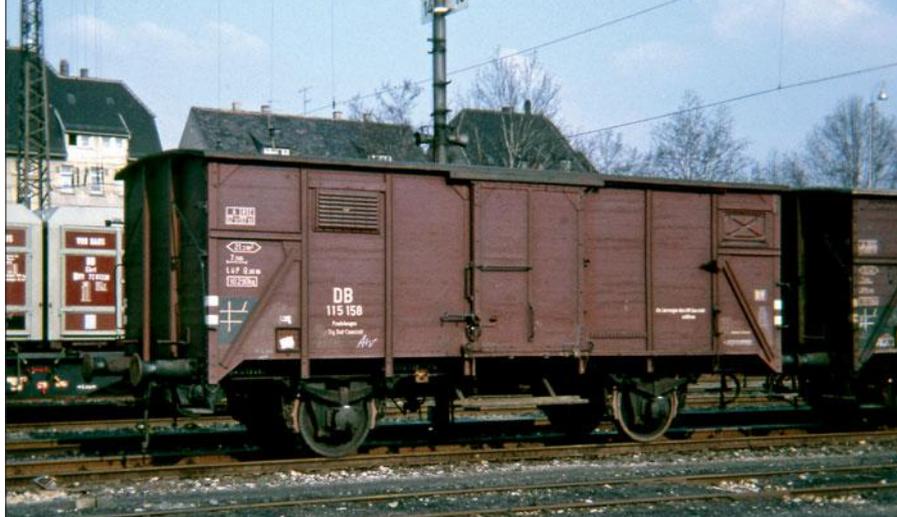
Im April 1964 war der im Rbf Untertürkheim fotografierte G 10 115 158 bereits als Pendelwagen des AW Bad Cannstatt eingesetzt – vermutlich wegen seiner besonderen Lade- und Lüftungsklappen. Der am 13.4.63 im AW Schwetzingen untersuchte Wagen präsentierte sich auch ein Jahr danach sehr sauber. Die einzigen Verschmutzungen waren die Spuren abgewischter Kreideanschriften und von Flugrost an den Laufwerken.

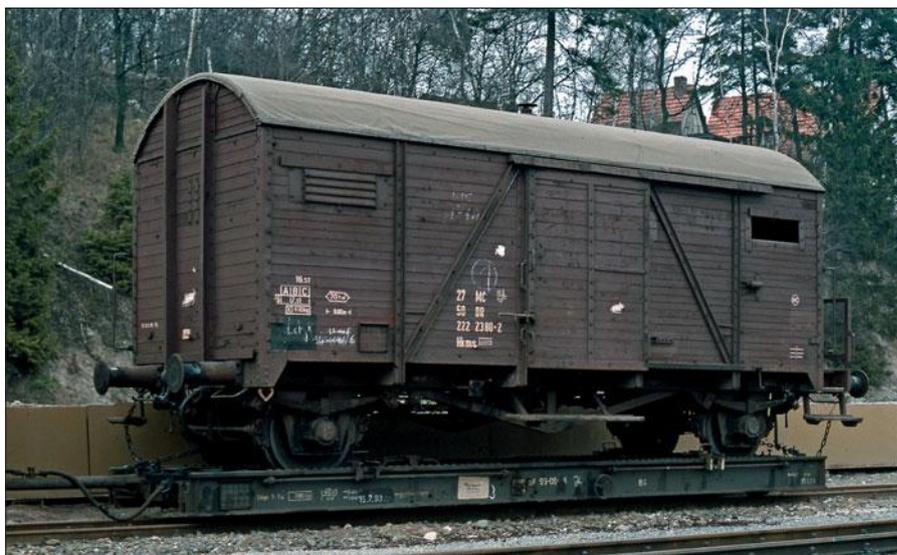
Beim Hkms [2220] 222 2380, aufgenommen auf einem Rollwagen im September 1990 im Bahnhof Ilfeld, stand theoretisch die nächste Revision unmittelbar bevor: Stelltag war der 12.9.90. Allerdings wird diese wohl nicht mehr durchgeführt worden sein, denn nach der Wiedervereinigung war absehbar, dass es für den Wagen keine Verwendung mehr gab. Neben den schmalen Brettern und der nicht mehr straff gespannten Gewebedachdecke fällt insbesondere der vergleichsweise homogen wirkende Anstrich auf. Foto Rolf Michael Haugg

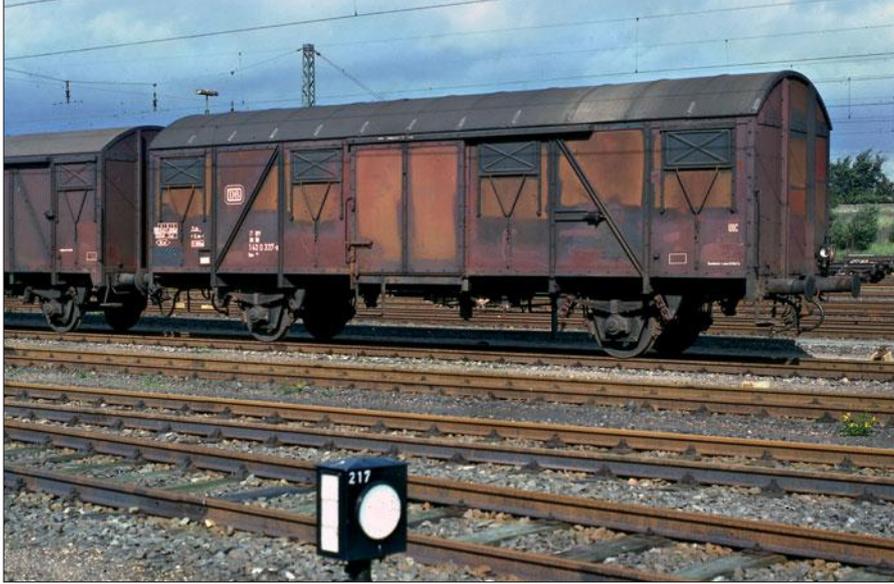
Drei Fotos von Güterwagen mit Plattenwänden im Zustand der späten 80er- und frühen 90er-Jahre: links der Gos 245 140 0 337, aufgenommen im Oktober 1987 im Rbf Hamburg-Rothenburgsort am Zugschluss eines gerade eingefahrenen Güterzugs. Es fällt auf, dass das Aluminiumdach an den Nahtstellen ausgebessert war. Die Wandplatten waren inzwischen im oberen Bereich, die Türplatten auf ganzer Höhe ausgebleicht und augenscheinlich noch nicht nachlackiert, während die untere Hälfte der Wandplatten mehrfach ausgebessert worden war.

Auch der im Oktober 1990 im AW Darmstadt-Kranichstein stehende Gs 212 125 2 745 war mehrfach ausgebessert. Zusätzlich zu großflächigen Ausbesserungen trug er an der Tür und an der rechten Wand zahlreiche Farbtupfen, deren Sinn sich nicht erschließt. Anders bei der neuen noch glänzenden Lackierung am Bodenrahmenwinkel: Hier hatte man die inzwischen wohl versprödete dauerelastische Dichtung mit Farbe „abgedichtet“. Fotos SC

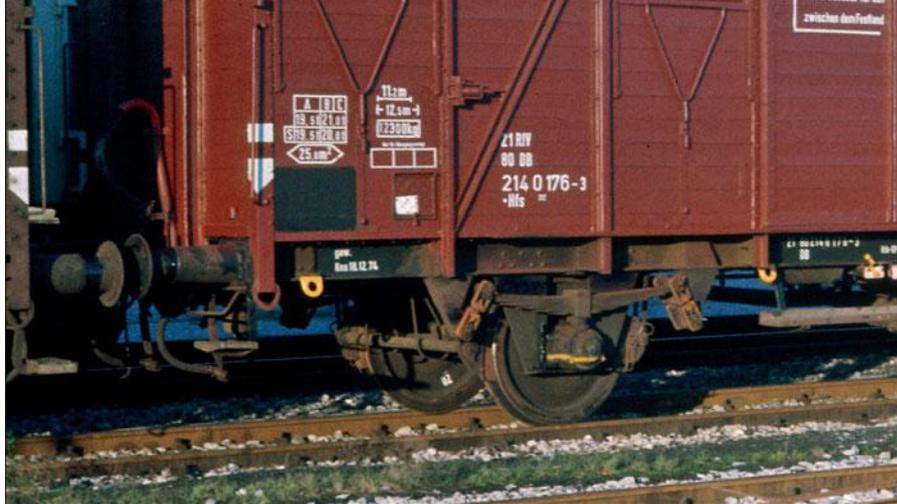
Der am 18.12.74 frisch lackierte Hfs 312 214 0 176 war zum Zeitpunkt der Aufnahme erst wenige Tage wieder im Einsatz. Die Verschmutzung durch Flugrost im Laufwerksbereich und der Rost auf den Doppelschaken waren jedoch älter. Deutlich ist zu erkennen, dass man den Anstrich des Untergestells nur im Bereich der Anschriften erneuert hatte. Das Bild zeigt auch die Spuren von Schmieröl an den Pufferstößeln und den Gleitbacken der Achshalterbleche.

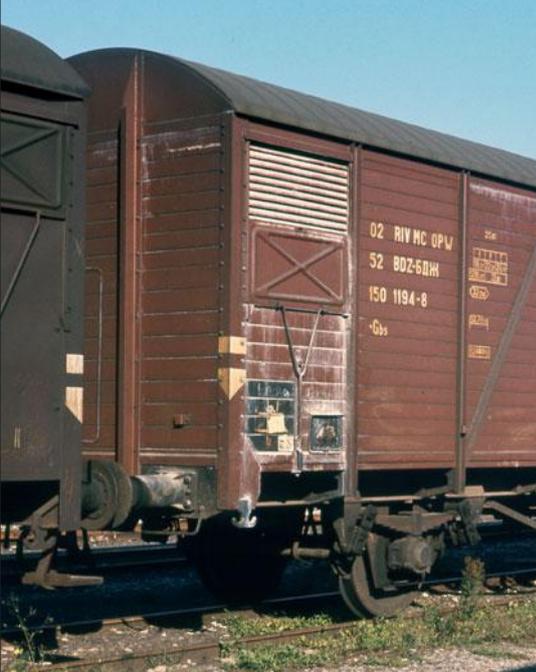
Noch moderat war die Verschmutzung mit herabgewaschenem Kalkstaub beim Gbs 150 1194 der BDZ, aufgenommen im September 1970. Der meiste Kalk war in den Lüftungslamellen zu finden und auf den Brettern darunter. Die Kalkspuren am Wagenoberrahmen lassen auf Undichtigkeiten in diesem Bereich schließen.

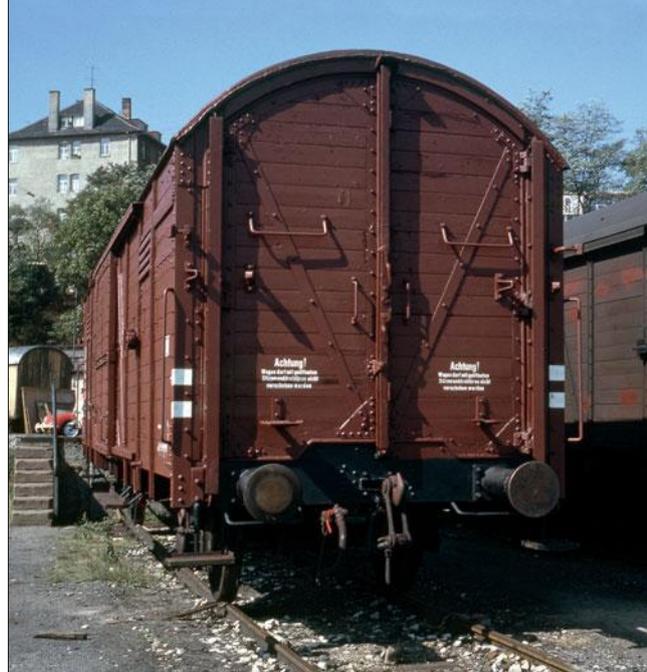
Bei frisch lackierten Wagen, rechts der Gltr 23 195 543 im August 1964 in Stuttgart Hgbf, hatten einzelne Baugruppen bisweilen einen anderen Farbton; hier waren z. B. die Puffersteller gefettet. Fotos (5) Fritz Willke

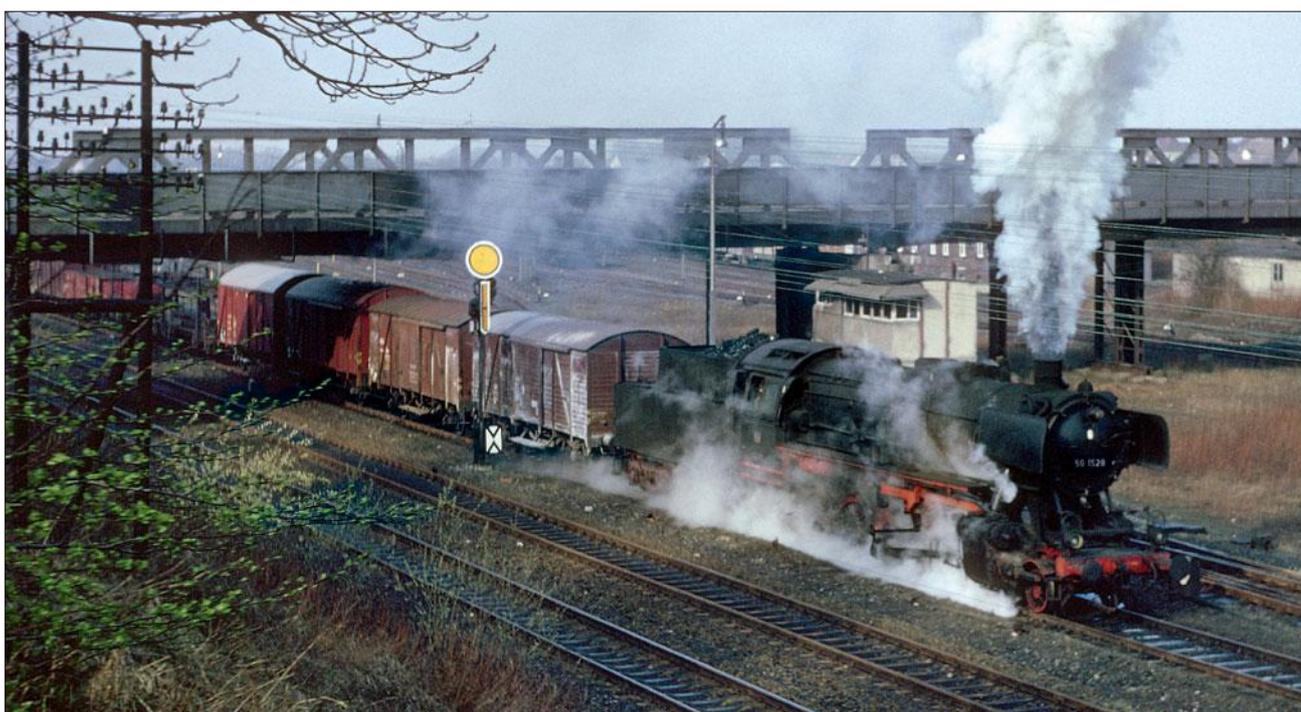
In dem Zug, mit dem die 50 1528 Ende März 1967 den Rbf Soest in Richtung Paderborn verließ, liefen an der Spitze zwei G-Wagen aus dem RGW mit deutlichen Verschmutzungen durch Kalk nicht nur unter den Lüftungsschiebern. Foto Klaus Gerke

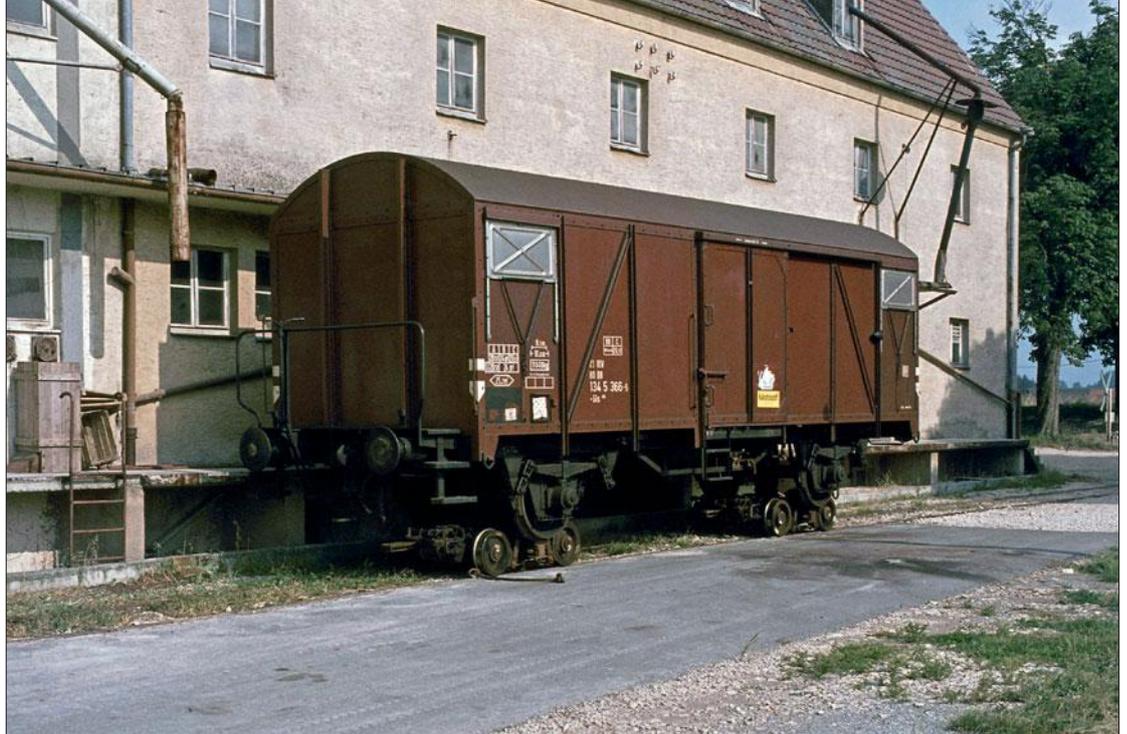
Auf Rollböcken der Württ. Nebenbahnen AG am Lagerhaus von Neresheim: der Gls 205 134 5 366. Der Wagen war 1970 noch sehr sauber, nur in den Feldern unter den Lüftungsschiebern gab es leichte Verschmutzungen. An der oberen Türlaufschiene waren die Schmierstellen mit Datumsangaben gekennzeichnet, an der Tür ein Aufkleber „Kalkstickstoff“.
Foto Dieter Junker, Slg. Eisenbahnstiftung

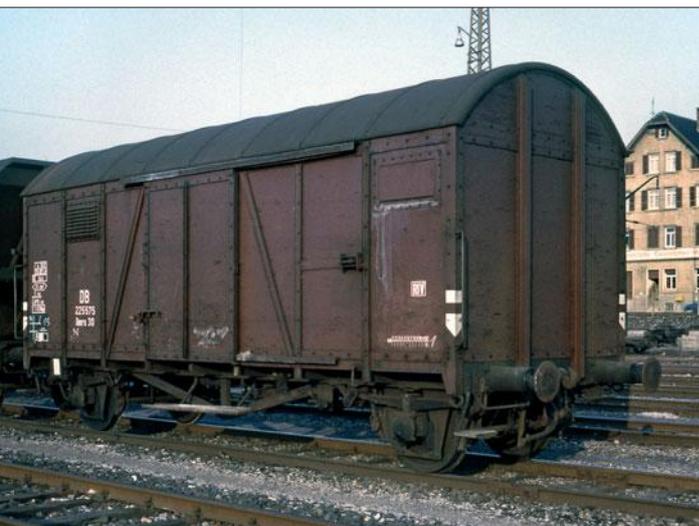
Die „dezent Alterung“ des Gmrs 30 225 575 mit Plattenwänden und Aluminiumdach, aufgenommen im Januar 1966 im Rbf Untertürkheim, straft alles bisher Geschriebenen Lügen: Wagenkasten und Untergestell präsentieren sich in einem fast einheitlichen Graubraun. Dennoch gibt es einige andersartige Details, wie z. B. die leicht glänzenden Pufferstößel, die Kalkspuren über der Tür, unter der Ladelupe und auf dem Trittbrett sowie die Kreideanschriften unten an der Tür.

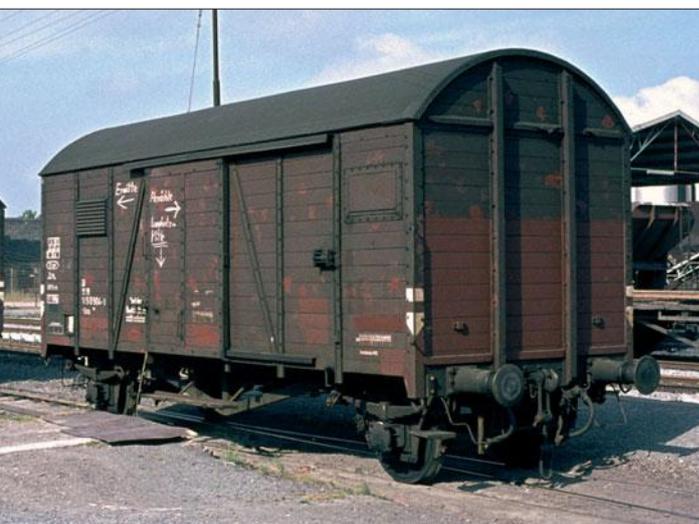
Der 1970 in Lippstadt fotografierte Gls 200 145 0 504 trug interessante Kreideanschriften: die Stauanweisung für den Stückgutverkehr – links Erwitte, rechts Anröchte und in der Mitte Langholz.
Foto Dieter Junker, Slg. Eisenbahnstiftung

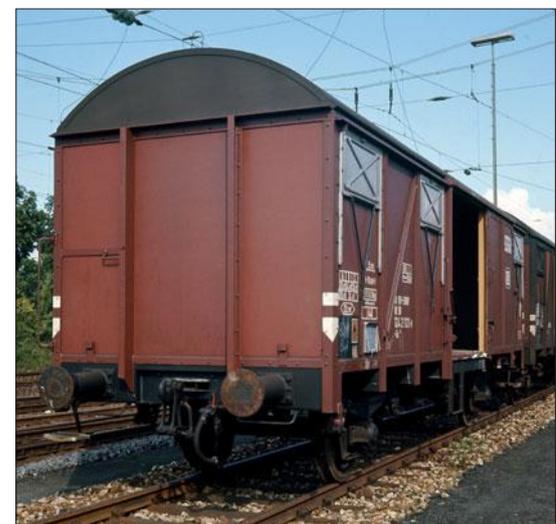
Der Gs 216 124 2 123, aufgenommen 1970 im Rbf Untertürkheim, zeigte, wie Puffersteller bereits binnen kurzer Zeit aussehen, wenn sie nicht gefettet werden. Fotos (2) Fritz Wilke

Das Problem an diesen Schmierstellen ist, dass sich an dem klebrigen Schmierfilm Staub und Flugrost besonders leicht festsetzen, sodass hier regelmäßig nachgefettet werden muss, um die schmierende Wirkung aufrechtzuerhalten. Insbesondere die Pufferstößel sollten daher stets einen leichten Ölglanz haben, da sich andernfalls der Schmierfilm schnell in eine Schmirgelpaste verwandelt.

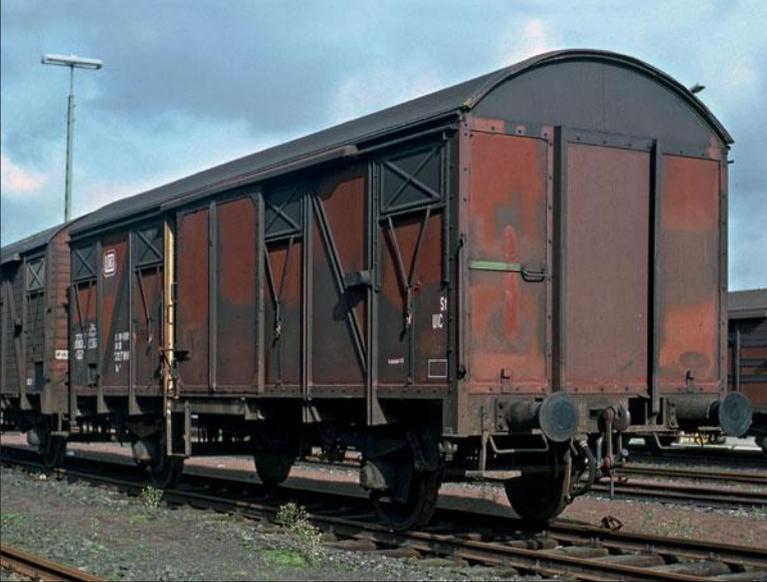
An dem im Oktober 1987 im Gbf Hamburg-Altona aufgenommenen Gs 210 120 7 868 ist außer den üblichen Ausbesserungen auch gut das Schmierfett auf den Puffertellern zu erkennen: auf dem gewölbten Teller in der Mitte, auf dem ebenen ganzflächig. Foto SC

Blieben noch die Pufferteller: Ihre Oberflächen sind die mechanisch am höchsten belasteten Flächen bei einem Güterwagen, da sie im Zugverband stetig aneinanderreiben und -stoßen und dabei jeglicher Farbauftrag in kurzer Zeit abgerieben wird. Damit die Pufferteller dennoch vor Korrosion geschützt werden, erhalten auch sie regelmäßig einen Auftrag aus Kupplungsschmiere, heute vielfach aus einer Grafitpaste.

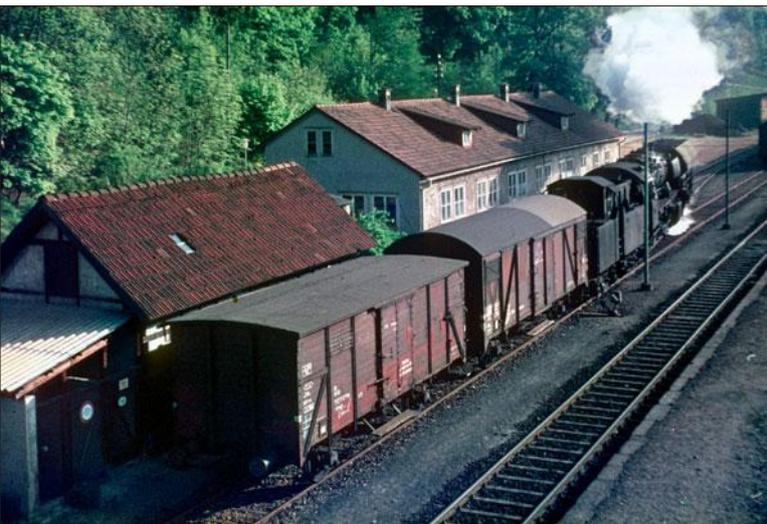
Bahnhof Alpirsbach am 15. Mai 1971: Links erledigte 050 443, die an dem Tag den Ng 16859 beförderte, das Rangiergeschäft. Deutlich ist der Unterschied zwischen der Gewebedachdecke des Gklm 191 112 7 413 vorn und der teilweise erneuerten PVC-Dachdecke des Gls 205 132 4 335 dahinter zu erkennen.

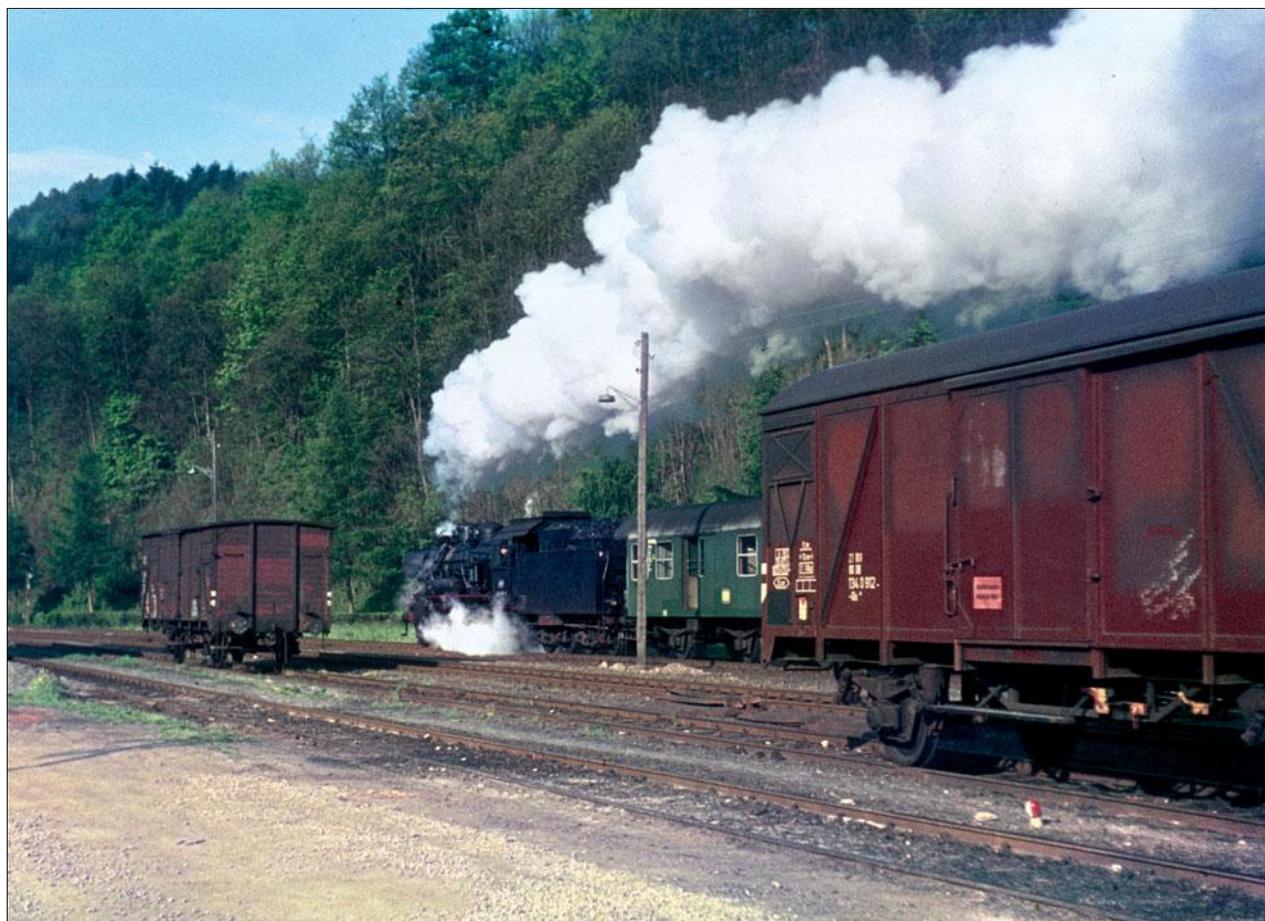
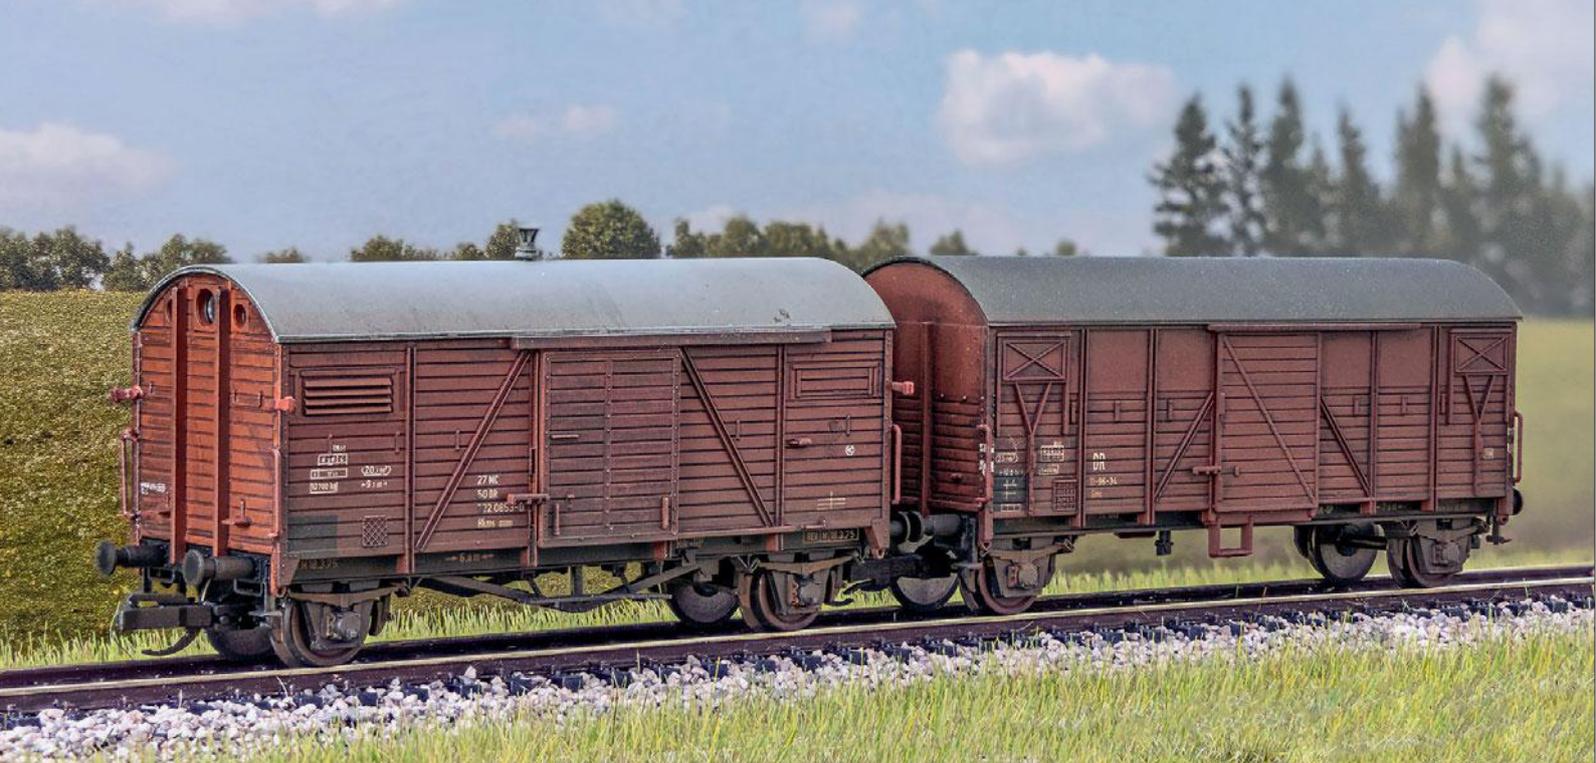
Bevor die Lok des Ng 16859 das Rangiergeschäft erledigen konnte, musste erst der P 4130 Horb–Freudenstadt–Hausach, am 15. Mai 1971 von 038 650 gezogen, den Bahnhof Alpirsbach verlassen haben. Im Hintergrund stand ein weiterer Gklm 191, vorn der Gls 205 134 0 912 – mit einem Aufkleber auf der Tür und zahlreichen Kreideanschriften rechts daneben. Fotos (2) Peter Bäuchle
