GEDECKTE WAGEN

EUROP, UIC-Standard, besondere Bauarten

Nach Vorbild lackieren und altern von Z bis I

MIBA-Report 1/2019
Best.-Nr. 15087250
ISBN 978-3-89610-724-4

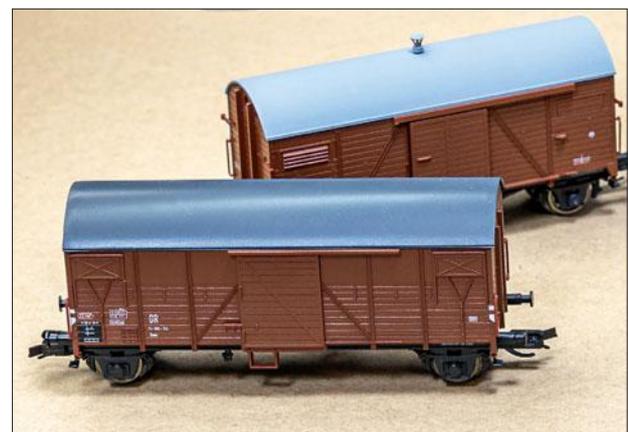
Links: Der Hkms (ehemals Gs Nordhausen) und der modernisierte Gms Bremen von Hädl Manufaktur vermögen nach der Patinierung zu überzeugen: Jeglicher Plastikglanz ist verschwunden.

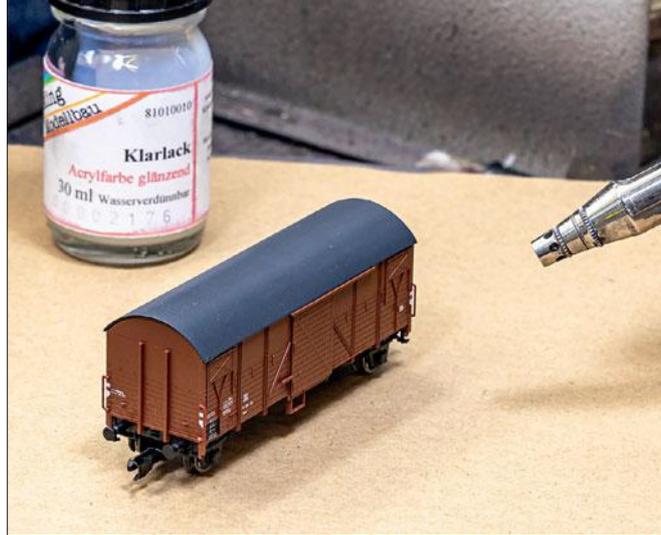
Um das links gezeigte Ergebnis zu erreichen, erhalten die Wagen als Erstes eine Grundlackierung mit klarem Glanzlack. Dieser bewirkt, dass die später aufgetragenen Lasuren besser in den Vertiefungen verlaufen werden. Später wird der Wagen dann wieder matt lackiert.

Bevor mit dem Verwittern begonnen wird, werden die Wagen mit einer Schicht klarem Glanzlack versehen, dies idealerweise mit Hilfe einer Spritzpistole, da man mit einem Pinsel zu viel Lack auftragen würde. Der Glanzlack optimiert den Verlauf der später aufgetragenen Lasierfarbe. Bevor allerdings mit dem Auftragen der Lasierfarben begonnen werden kann, muss unbedingt sichergestellt sein, dass der Klarlack durchgetrocknet ist. Dies, um zu vermeiden, dass durch das Auftragen der stark verdünnten Farbe die Klarlackschicht wieder angelöst wird, was unbedingt zu vermeiden ist.

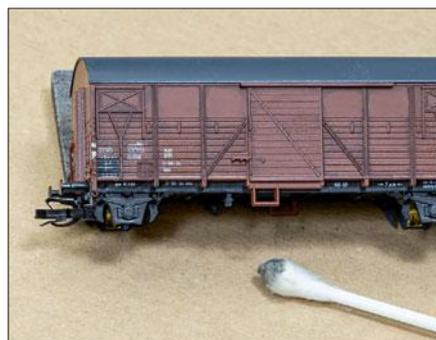
Mit stark verdünnter Farbe wird Flugrost auf die Federpakete sowie die Achslager aufgetragen. Hierfür eignet sich ein feiner Pinsel der Größe 0, 00 oder sogar noch feiner. Überschüssiger „Rost“ wird später beim Filtern mit der Spritzpistole korrigiert.

Ebenfalls mit einem Pinsel werden Flugrostablagerungen an den Blatt-

tragfedern und den Achslagern nachgebildet. Hierfür eignen sich feine Pinsel der Größen 0, 00 oder sogar noch feiner. Die Flugrostspuren kann man ruhig etwas heftiger auftragen, da beim späteren Filtern mit der Spritzpistole der Effekt des Flugrostes noch einfach reguliert werden kann.

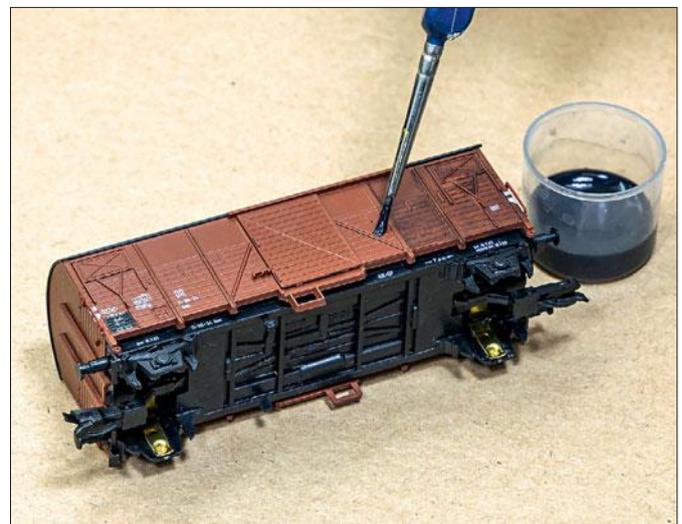
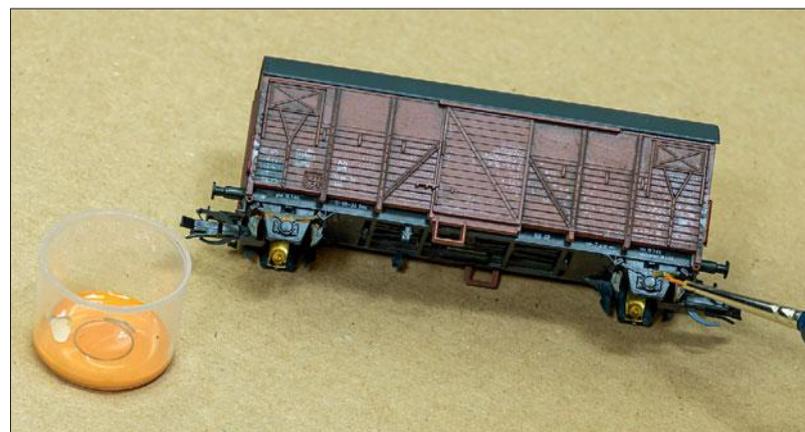
Obere Reihe: Nachdem der Wagenkasten mit etwas Krepp abgedeckt ist, um ungewollte Färbungen des Wagenkastens zu vermeiden, wird das Dach mit einem flachen weichen Pinsel eingestrichen. Es ist darauf zu achten, dass die Pinselstriche dabei in Querrichtung ausgeführt werden, um so Streifen von herunterlaufendem Wasser zu simulieren. Der Streichvorgang wird so oft wiederholt, bis das Resultat zufriedenstellend ist. Die Streifen sollen dabei nicht allzu heftig ausfallen, da sie sonst zu dominant wirken. Als Farbton wird hier stark verdünnte „Dreckbrühe“, eine Mischung aus Schwarz und Braun, verwendet.

Bevor wir beginnen, das Dach zu streichen, ist es ratsam, den Wagenkasten mit etwas Krepp abzukleben, um ihn vor ungewollter Einfärbung zu schützen. Mit wiederum stark verdünnter dunkler Farbe wird nun mit einem weichen breiten Pinsel Farbe aufgetragen. Dabei sollte man immer in Richtung des ablaufenden Regenwassers streichen, um realistische Ablaufspuren zu erhalten. Diese Streifen sollen

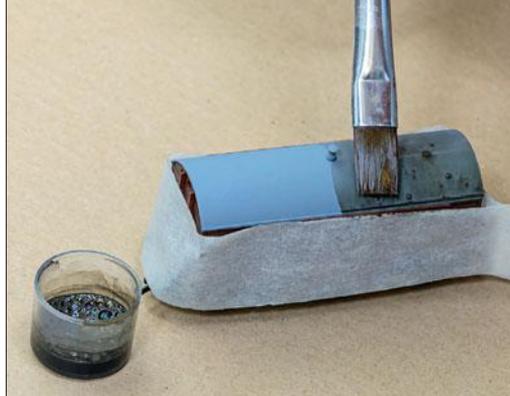
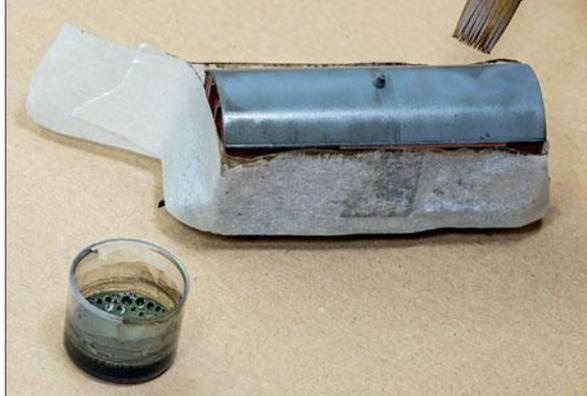
Nachdem die Farbe angetrocknet ist, wird mit grauer Farbe und einer Spritzpistole das Dach wieder etwas gefiltert, um die Kontraste der Streifen zu mindern. Dabei soll auch die graue Farbe stark verdünnt aufgetragen werden, damit sie nur lasierend wirkt, um den Effekt der Wasserablaufspuren nicht wieder zu verdecken.

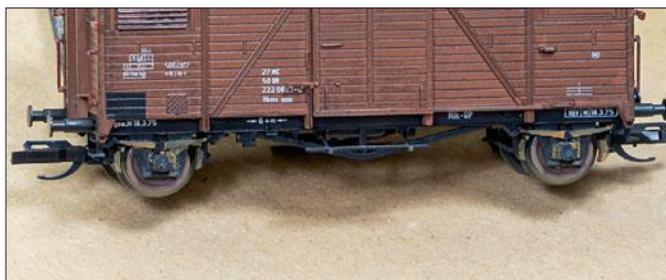
Nachdem die Achsen wieder eingesetzt sind und die Flugrostspuren mit dem Pinsel aufgetragen wurden, sieht das Untergestell noch nicht besonders realistisch aus.

Die bunten Farben sowie die harten Farbkontraste wirken störend und müssen durch Filtern gemindert werden. Mit einer stark verdünnten braunschwarzen „Dreckbrühe“ gelingt dies relativ einfach mit einer Spritzpistole. Man dezimiert die Kontraste bis zu dem gewünschten Punkt, sodass die Verwitterungen echt wirken.

Das Untergestell der Wagen wird mit der Spritzpistole bearbeitet. Als Farbe wird eine dunkelbraune „Schmutzfarbe“ benutzt, welche in stark verdünnter Form aufgespritzt wird. Jetzt werden auch die Flugrostspuren vorsichtig mit der Spritzpistole etwas gefiltert, was bewirkt, dass die harten Farbkontraste verschwinden und der Flugrost einem nicht mehr sofort ins Auge sticht, was wesentlich zum realistischen Aussehen der Wagen beiträgt.

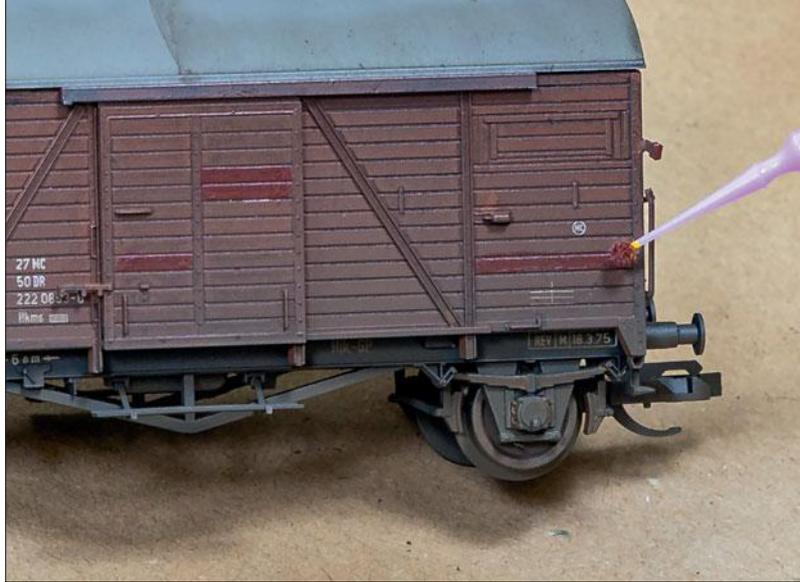
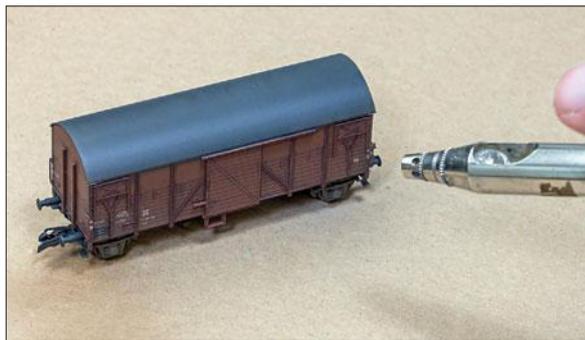
Mit einem Micro-Brush-Pinsel werden einzelne Bretter der Wagenwand im Originalfarbton (RAL 8012) gestrichen. So kann man Ausbesserungen am Wagen darstellen. Auch diese werden noch beim finalen Lackiervorgang eine leichte Staubschicht erhalten.

Zum Schluss werden die Wagen noch einmal hauchdünn mit „Schmutzfarbe“ eingenebelt. Hierdurch erhalten sie ein durchgehend mattes Erscheinungsbild. Sollte man keinen weiteren „Dreck“ mehr aufsprühen wollen, kann man stattdessen auch matten Klarlack verwenden.

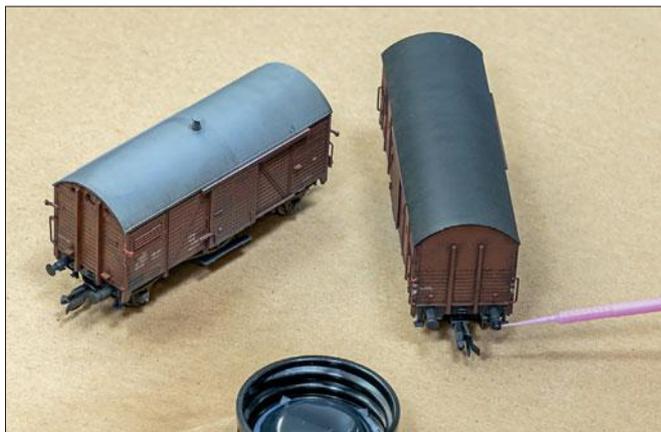
Nach dem Aufbringen der letzten Lack-schicht werden dann noch die Pufferteller mit „Fettflecken“ versehen. Für diese benutzt man seidenmatt schwarze Farbe, welche den gewissen Glanz der Fettrückstände gut wiedergibt: ein zwar kleines, aber auffälliges Detail.

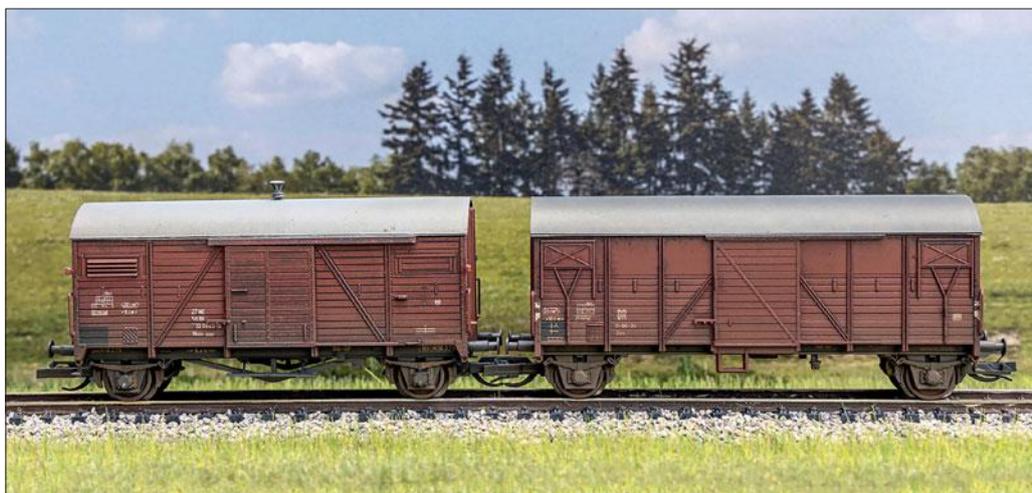
Die beiden Wagen nach ihrer farblichen Verwitterungskur: Sie sehen nun viel realistischer aus und haben ihren Plastikglanz verloren, der leider jedem Modell, und mag es noch so reich detailliert sein, ein spielzeughaftes Aussehen verleiht. Auch stechen die Details nun besser hervor und verschwinden nicht mehr in einem monotonen Braun. Alle Modellfotos Pit Karges

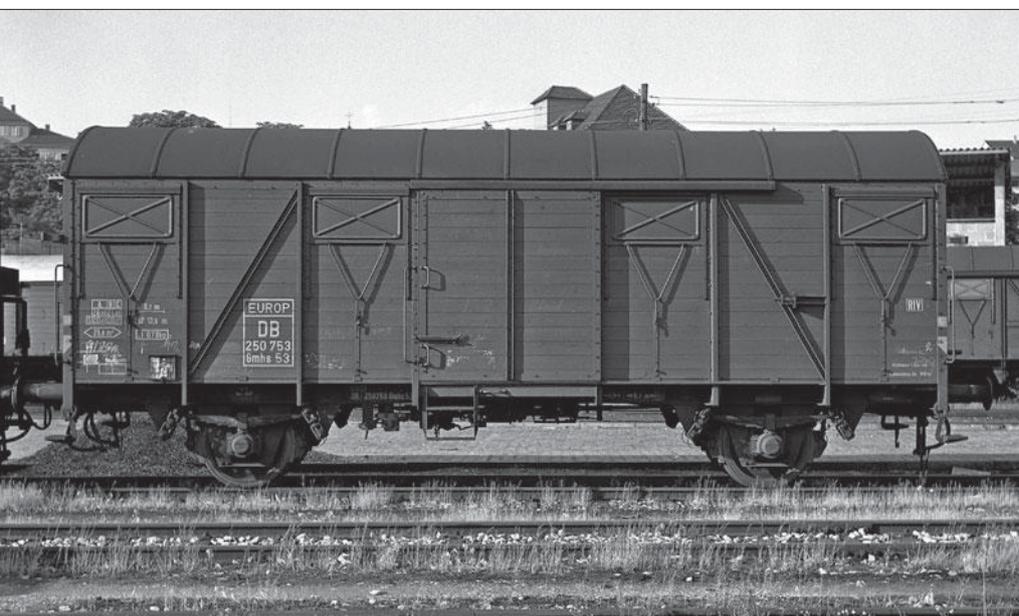
Das Foto oben könnte auch das Kapitel über den EUROP-Park einleiten: Nebeneinander standen im Oktober 1996 im Rbf Hamburg Süd (v.l.n.r.) ein Gs der FS, ein Gs 216, ein Gs der SNCF sowie weitere Wagen der DB, SNCF, DB, DSB und DB. Foto Benno Wiesmüller

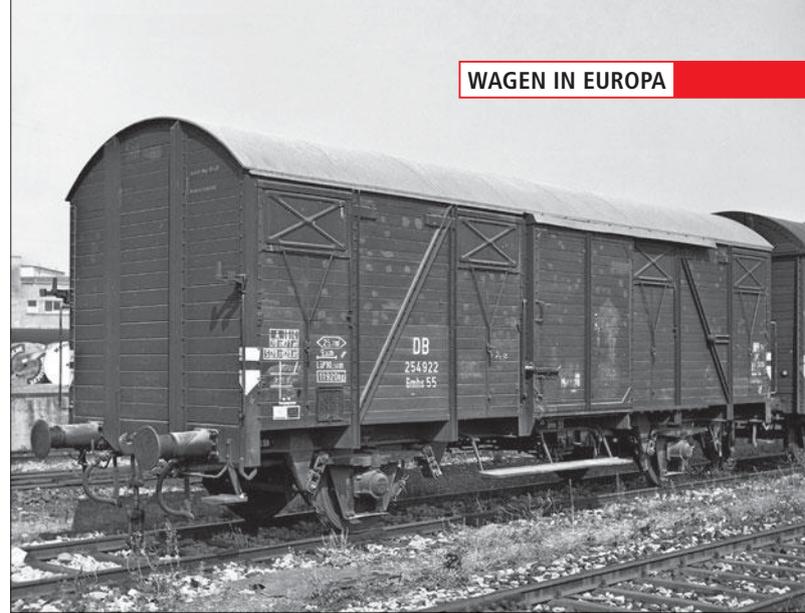
Die für die Eisenbahnen des Saarlandes gebauten Gmhs 54 entsprachen dem UIC-Standard. Die DB reihte sie 1957 als Gmhs 55 ein, da die Bauartnummer 54 bereits belegt war. Der Gmhs 55 254 922, aufgenommen 1959 in Stuttgart Hgbf, besaß noch französische Signalstützen.

1955 beschafften die SAAR-Eisenbahnen 170 Gmhs 54 als Vorläufer der UIC-Standardwagen der SNCF. Wie die ab 1957 gebauten Wagen der SNCF hatten die SAAR-Wagen Westinghouse-GP-Bremsen, lange Trittbretter und halbohohe Signalstützen, im Unterschied zu diesen aber noch Zollverschlüsse. Sie waren RIV St UIC und wurden von der DB in Gmhs 55 mit neuen sechsstelligen Nummern umgezeichnet.

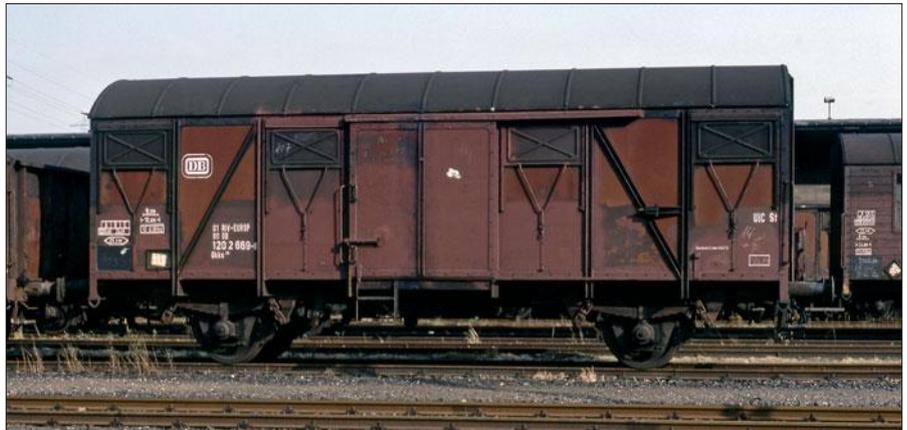
Ab etwa 1965 wurden die Gmhs 53 mit RIV St, später dann mit UIC St gekennzeichnet: rechts der Gkks 204 120 2 669, ein Wagen der späteren Lieferserien mit Plattenwänden, im Oktober 1983 im Gbf Hamburg-Harburg. Foto SC

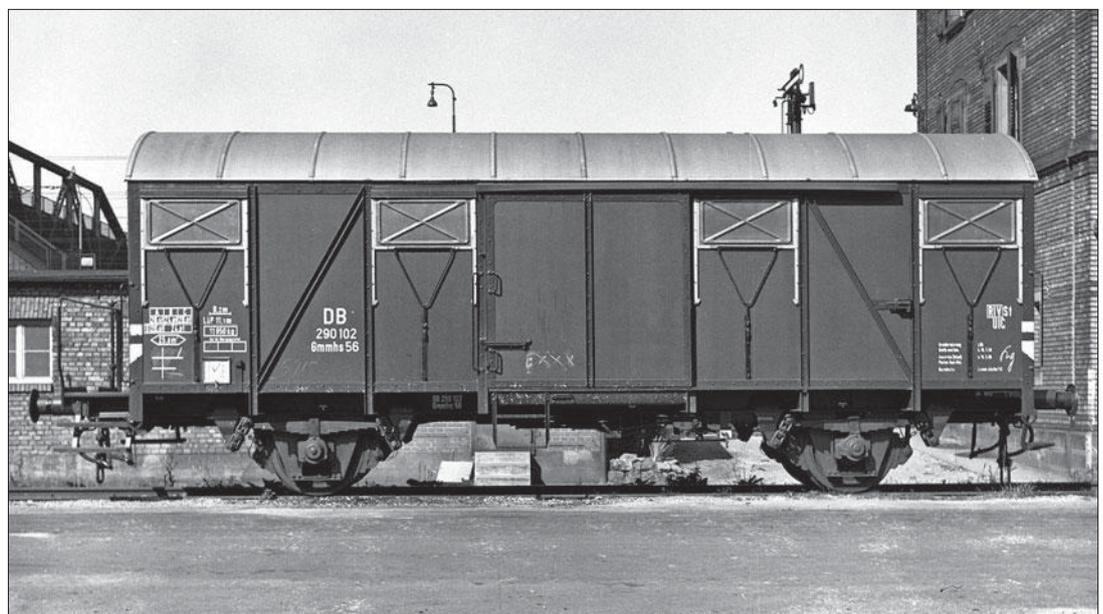
Die Gmmhs 56 besaßen ein höheres Ladegewicht als die Gmhs 53 und eine von 1,80 m auf 2,00 m vergrößerte lichte Türweite. Außerdem wurden sie auch mit Handbremse und mit elektrischen Heizleitungen gebaut. Rechts der im Mai 1958 abgelieferte Gmmhs 56 290 102 kurz darauf im Rbf Untertürkheim. Da er nach den UIC-Zeichnungen gebaut worden war, trug er die Kennzeichnung RIV St UIC. Fotos (3) Fritz Wilke

vorläufigen ORE-Entwürfen beschaffte. Die 3.526 Gmhs 53 hatten deshalb noch die schmalere Türöffnungen. Zunächst mit Bretterwänden und Hik-GP-Bremsen gebaut, erhielten spätere Lieferungen KE-GP-Bremsen und zuletzt Plattenwände. 1957 folgte die Nachfolgebauart Gmm(e)hs 56 mit nun 2,00 m breiten Türen, höheren Lastgrenzen und Plattenwänden. Anders als die Gmhs 53 galten die 2.662 Gmm(e)hs 56

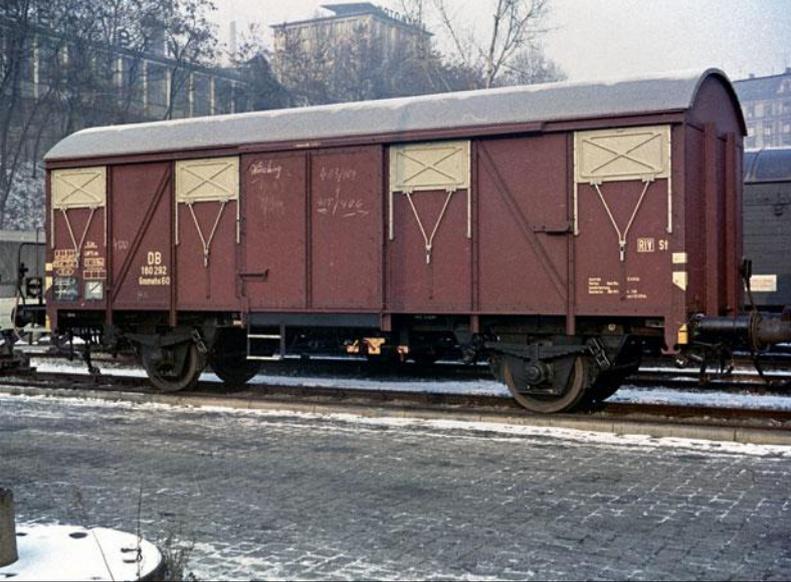
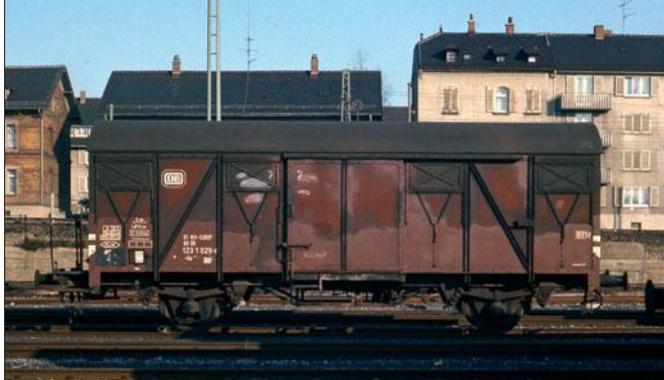
Die von der DB ab 1960 unter Verwendung alter Teile gebauten G-Wagen entsprachen den UIC-Vorgaben und trugen daher die Anschrift RIV St. Das galt sowohl für den im Oktober 1973 im Rbf Untertürkheim fotografierten Gs 211 123 1 029 als auch trotz der abweichenden Lüftungsschieber für den Gmms 60 160 292, aufgenommen im Dezember 1963 in Stuttgart Hgbf.

Alle darauffolgenden DB-Wagen galten nicht als Neubauten, sondern als „Umbauten“ – eigentlich Neubauten unter teilweiser Verwendung alter Bauteile. Als Erstes entstanden 1959 aus zerlegten Gmhs 35 1.141 Gmms 44. Aus zerlegten genieteten Wagen, vorwiegend G 10, baute die DB ab 1960 über 8.000 Gmm(eh)s 60 in verschiedenen Bauformen. Ab 1961 wurden die

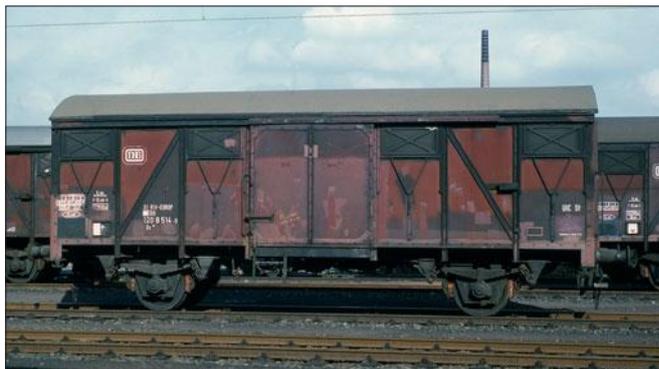
Der Gs 210 120 8 514, aufgenommen im September 1988 im Gbf Hamburg-Altona.

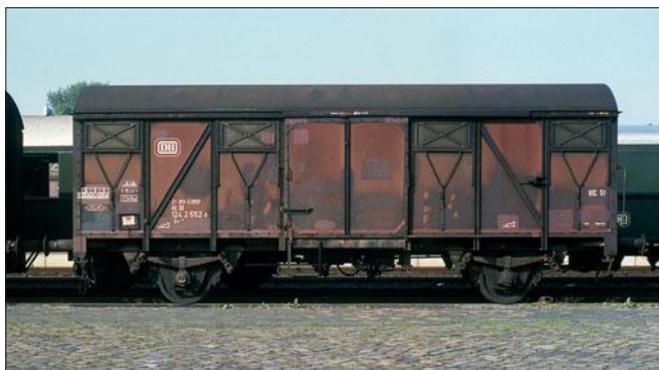
Die zuvor (um-)gebaute Gmms 60, 40 und 44 waren als RIV St oder RIV St UIC eingestuft. Hingegen waren alle Gs 216 nach UIC-Zeichnung gebaut und daher als RIV St UIC deklariert. Links der Gs 216 124 2 552 im Oktober 1987 in Glückstadt: Da das RIV-St-Zeichen inzwischen entfallen war, lautete die Kennzeichnung nun nur noch UIC St. Fotos SC

Nachdem das Altmaterial annähernd aufgebraucht war, ließ die DB ab 1965 zusätzlich 1.650 Gmms 60/Gs 213 neu bauen. Die letzten als Gmms 60 vorgesehenen Umbau-/Neubauwagen wurden bereits für den Einbau der automatischen Kupplung vorbereitet und als erste Gs 216 ausgeliefert. Wegen der Verwendung alter Bauteile waren alle Umbauwagen zunächst keine „Standardwagen“, sondern „Einheitswagen“ und deshalb mit RIV St gekennzeichnet. Nur die letzten mit neuen Unterstellen gebauten Gmms 40/Gs 210, Gmms 60/Gs 213 und die Gs 216 waren Standardwagen RIV St UIC bzw. ab 1977 UIC St.

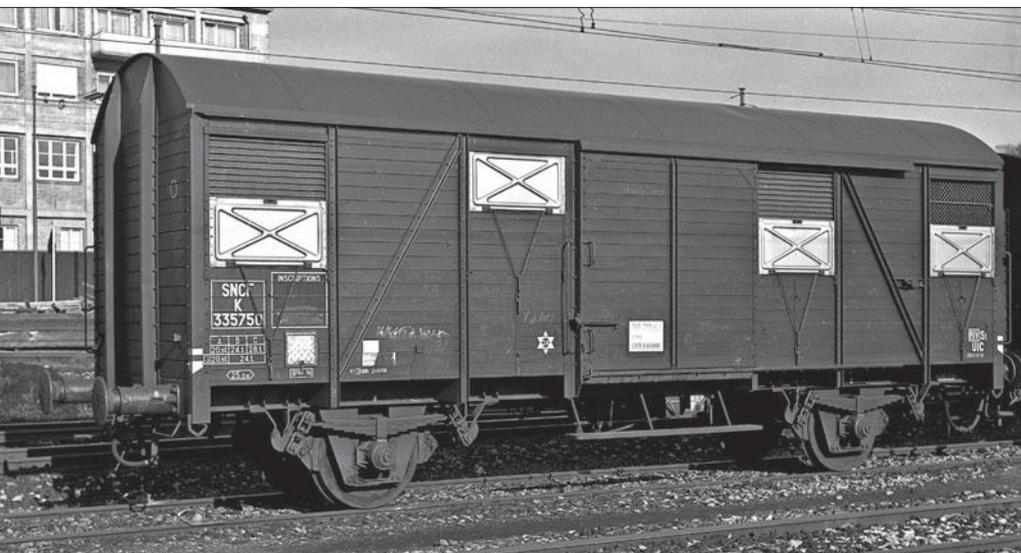
Die ersten nach UIC-Zeichnungen gebauten Standardwagen der SNCF besaßen Bretterwände, offene Siegener Federböcke und der deutschen Bauform ähnelnde Rollenlager: Das Foto zeigt den diesem Typ entsprechenden K 335750 im Jahr 1958 im Rbf Untertürkheim.

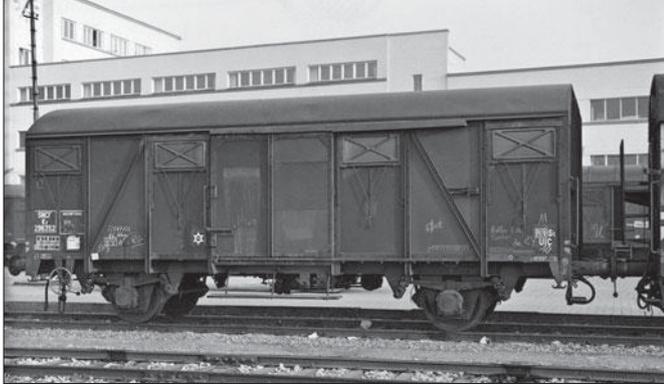
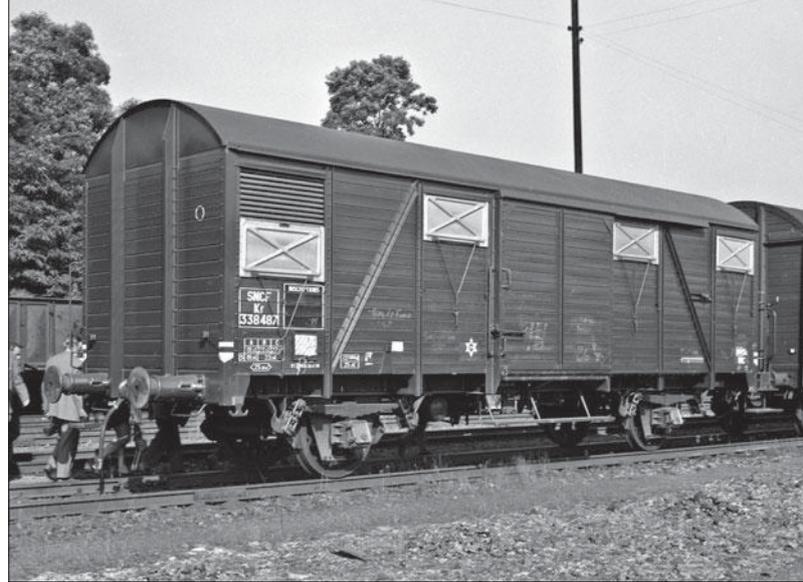
Ebenfalls nach UIC-Zeichnungen gebaut war der 1963 in Stuttgart Hgbf fotografierte Kv (v = Feststellbremse) 296352. Er besaß aber Plattenwände, geschlossene Federböcke und Isotherm-Gleitachslager. Hingegen entsprach der 1960 aufgenommene Kf (f = Spindelbremse) 338 487 der älteren Bauform noch mit herkömmlichen Gleitachslagern. Foto Reinhard Todt, Slg. Eisenbahnstiftung

Bis 1962 wurde 13.250 Standardwagen geliefert, die alle Westinghouse-GP-Bremsen und keine Zollverschlüsse mehr hatten. 800 Kv aus der letzten Lieferung – Wagennummern 296 200–296 999 – erhielten Plattenwände aus Permaplex, alle anderen Standardwagen hatten Bretterwände und wurden

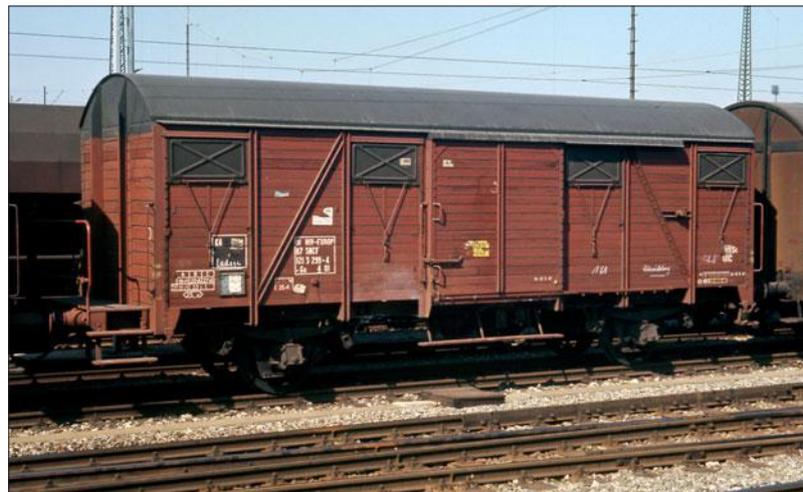
Zwei weitere „alte“ SNCF-Wagen, aufgenommen im Rbf Untertürkheim: der Gs 4.01 121 3 299, im April 1968 ebenfalls noch mit Gleitlagern, sowie der Gs 4.01 120 2 744 im Oktober 1975 mit Feststellbremse, geschlossenen Federböcken und SNCF-Rollenlagern.

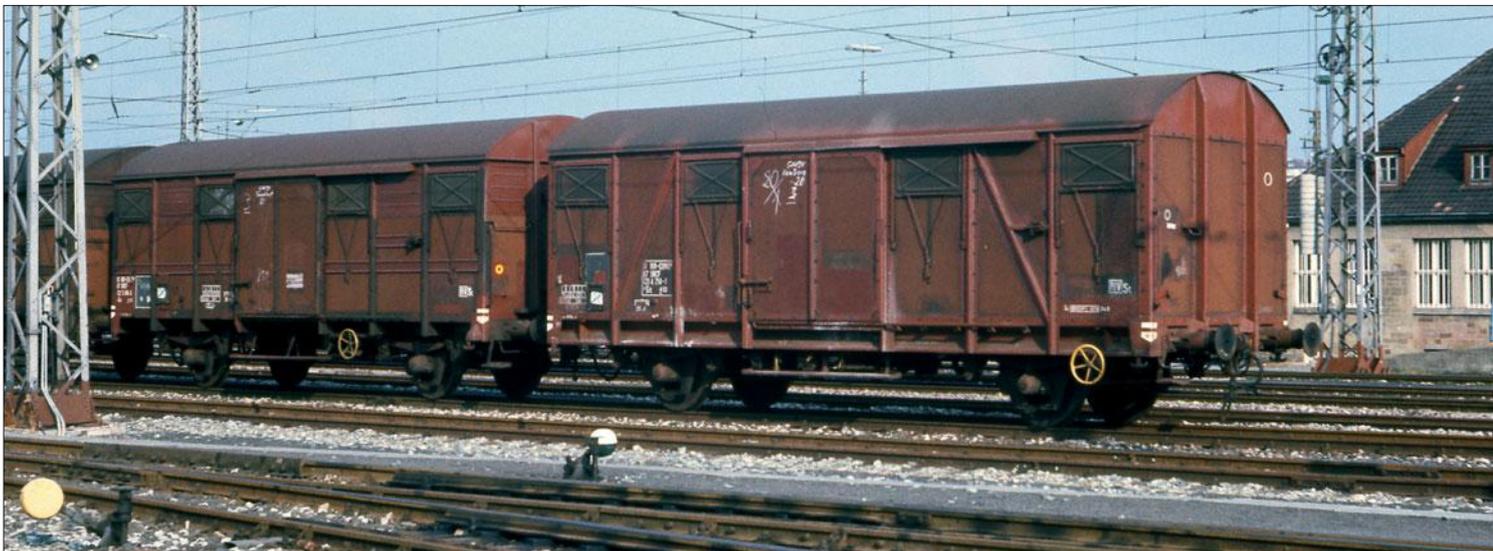
1963 entwickelte die SNCF dann zwei neue Bauarten, die nicht mehr nach UIC-Zeichnungen gebaut waren und als „Einheitswagen“ bezeichnet wurden. Diese Gs 4.02 bekamen Plattenwände, z.T. mit Blechsegmenten, und Hutprofile als Kastensäulen. Das Foto unten zeigt beide Varianten im April 1976 in Stuttgart Hgbf: links der Gs 4.01 122 5 188, rechts der Gs 4.02 121 4 714. Fotos (7) Fritz Willke

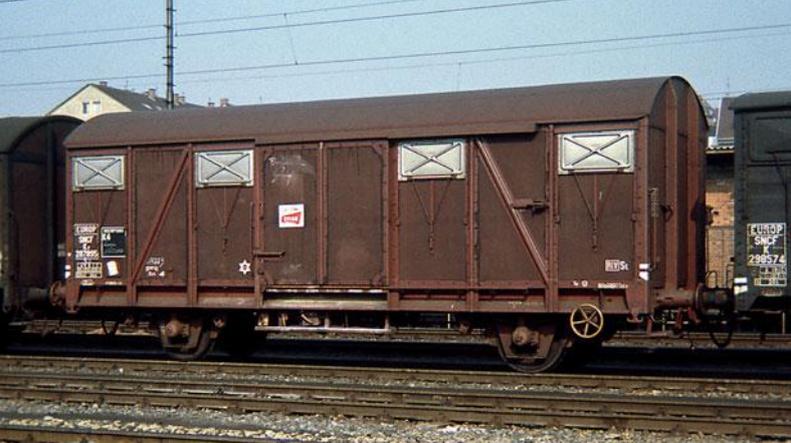
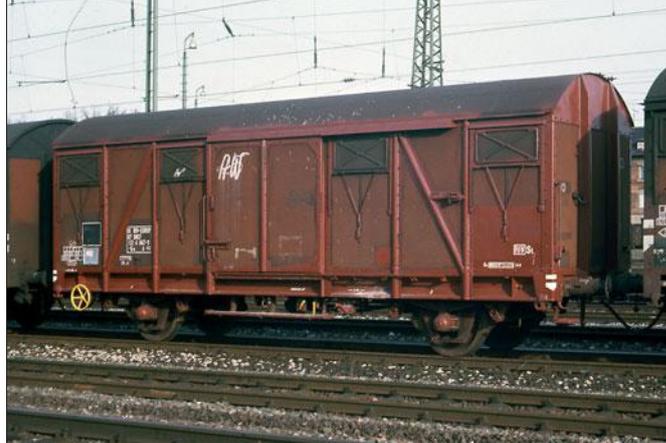
Eine weitere Besonderheit der beiden 1963 gebauten G-Wagen der SNCF mit Plattenwänden und Hutprofilen als Kastensäulen war die Befestigung dieser Säulen. Dazu hatten ihre Untergestelle keine Wagenkastenstützen, sondern besaßen durchlaufende aus Blech gekantete Winkel, an die die Stützen angeschweißt waren. Die Bilder der beiden in den EUROP-Park eingestellten Wagen entstanden im Rbf Untertürkheim: links der für einen SNCF-Wagen sehr dunkle Kv 287895 im März 1964 sowie eine Ecke des K 298 574 noch in der alten graubraunen SNCF-Lackierung; rechts der am 25.11.74 untersuchte Gs 4.02 121 4 847 im Oktober 1975.

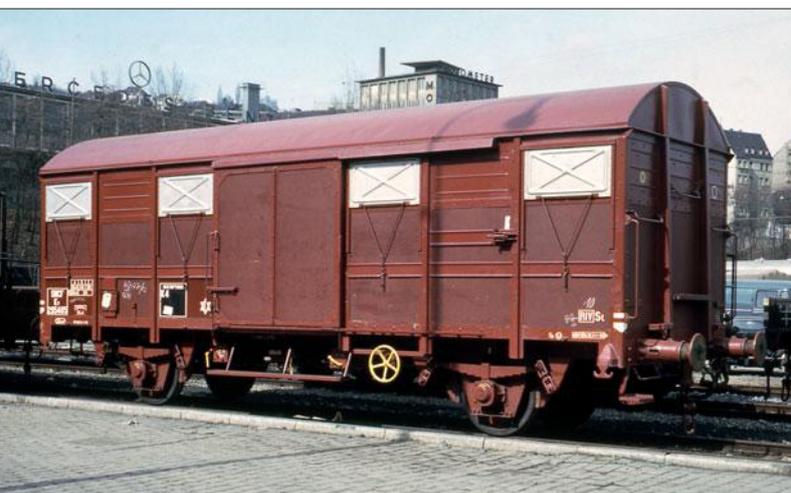
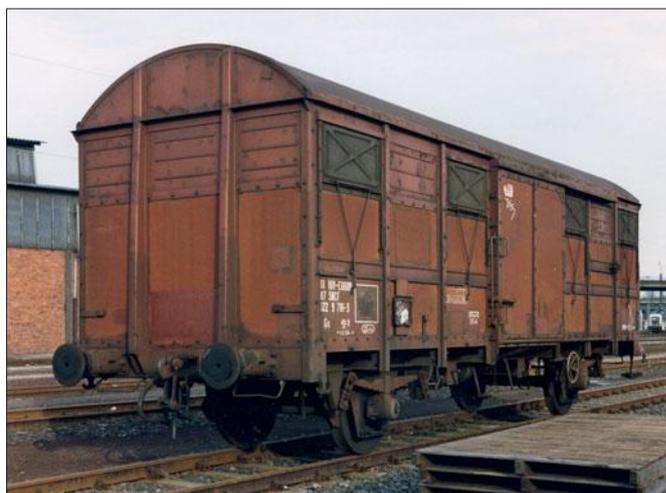
Der zweite RIV-Standardtyp der SNCF wurde gleichfalls ab 1963 gebaut, jedoch in höheren Stückzahlen. Die Kastensäulen bestanden wieder aus Hutprofilen, waren aber konventionell mit dem Untergestell verbunden. Außerdem verzüngten sich die Stirnsäulen nach oben. Die Wagen hatten Feststellbremsen und an einer Stirnseite einen Übergang; damit Seile trotz der dort angeordneten Tritte ungehindert geführt werden konnten, waren die Seilhaken an kleinen Konsolen montiert (anfangs an beiden Enden). Die Fotos aus Stuttgart Hgbf zeigen rechts den am 5.7.63 abgelieferten Kv 288165 und unten den am 21.1.65 fertiggestellten Kv 295 485 im März 1965.

Rechts unten die Stirnseite ohne Tritte des Gs 4.02 122 9 781 im März 1994 im Gbf Hamburg-Altona. Foto SC

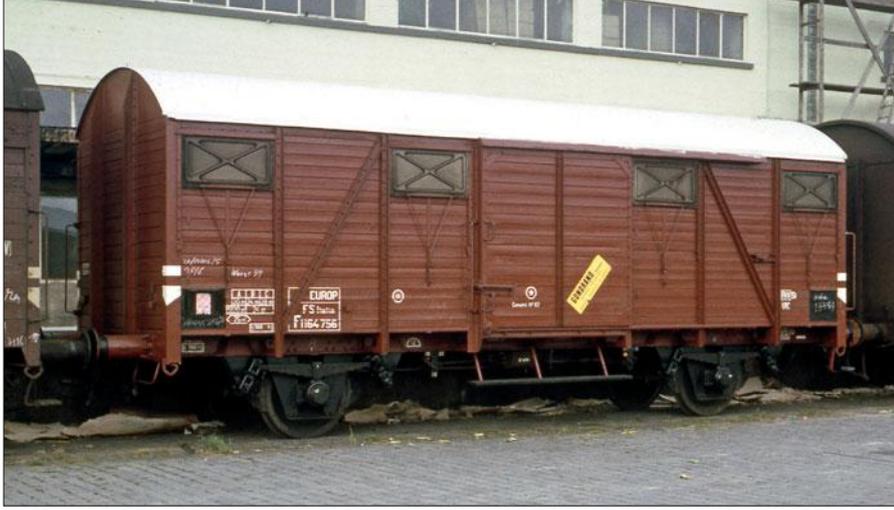
Auch die FS beschaffte anfangs gedeckte Wagen mit Bretterwänden nach den UIC-Zeichnungen und stellte sie in den EUROP-Park ein. Das Foto oben zeigt den kurz zuvor untersuchten und neu lackierten F 1164759 im Juni 1964 in Stuttgart Hgbf.

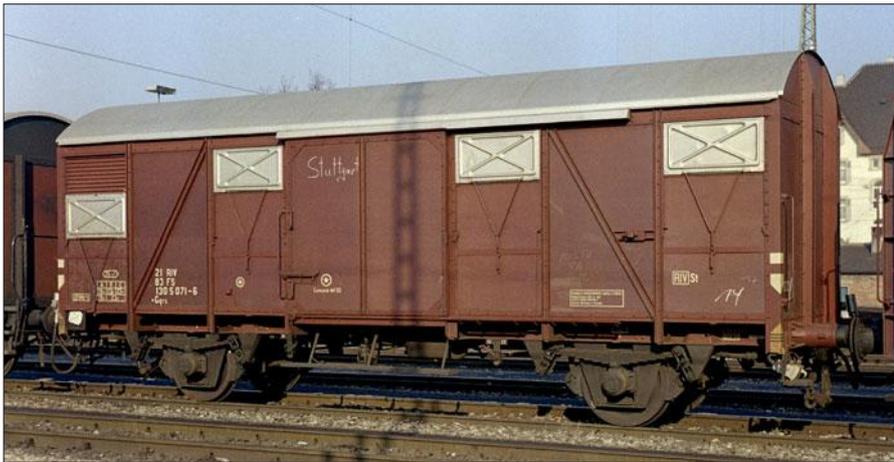
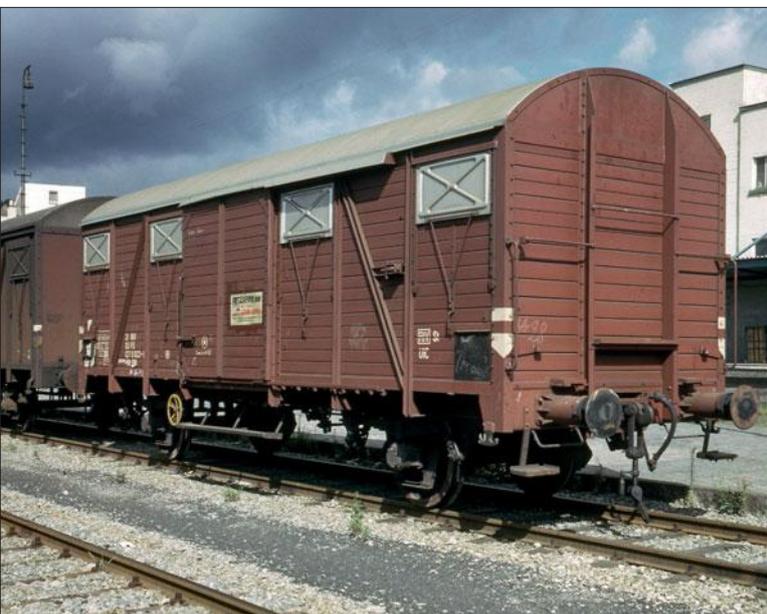
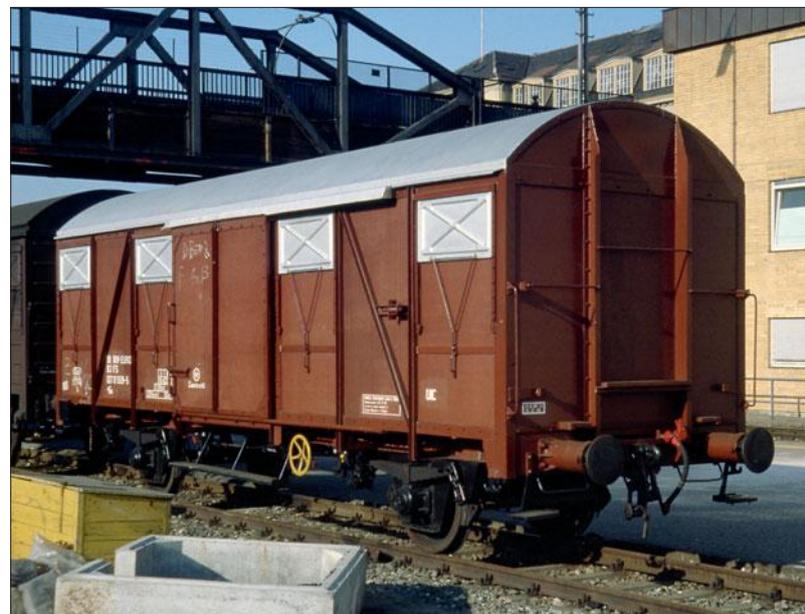
Die Wagen mit Plattenwänden hatten zwar die Abmessungen der Standardwagen, entstanden aber nicht nach UIC-Zeichnungen, sodass die FS sie nur als RIV St einstufte: links der Gqrs 130 5 071 im Oktober 1974, unten der Gs 127 0 559 mit stirnseitigem Übergang und Feststellbremse im März 1980, beide im Rbf Untertürkheim aufgenommen.

Die UIC-St-Wagen gab es neben der einfachen Ausführung sowohl mit Heizleitung als auch mit stirnseitigem Übergang und Feststellbremse: unten links der so ausgestattete Gs 127 0 022 der FS im Juli 1966 in Stuttgart Hgbf. Fotos (8) Fritz Willke

1.070 Wagen besaßen von Anfang an Dampf- und elektrischen Heizleitungen und wurden bis auf einen bis 1968 UIC-konform zu Gqrs 130 5 000 ff. umgezeichnet. 903 im Jahr 1966 gebaute Wagen mit bodenbedienbaren Handbremsen wurden zu Gs 127 0 000 ff.

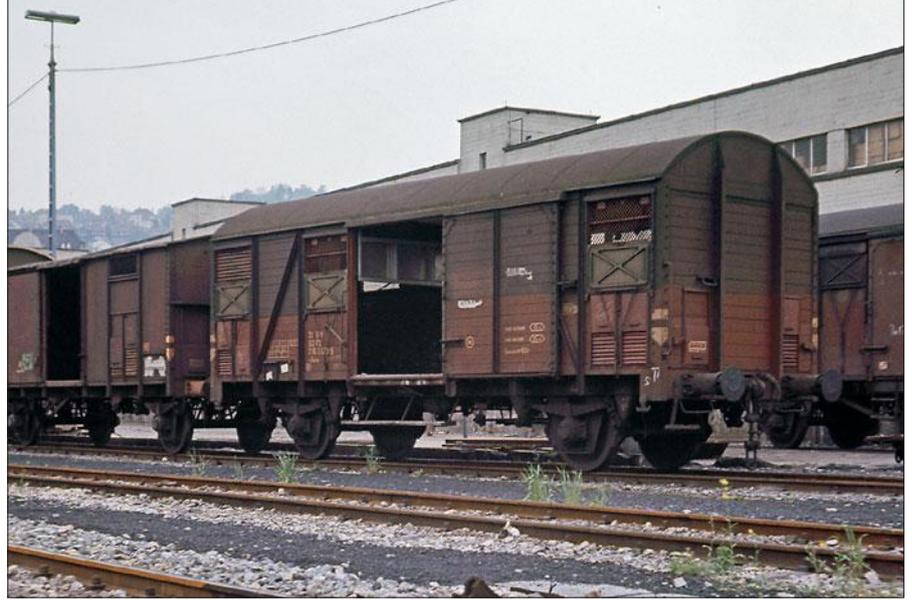
Der Hehs 216 1 169 der FS, aufgenommen im April 1971 in Stuttgart Hgbf, hatte für den Obst- und Gemüsetransport zwar zusätzliche Lüftungsklappen, entsprach sonst aber den Standardwagen und trug daher auch die Anschrift RIV St.

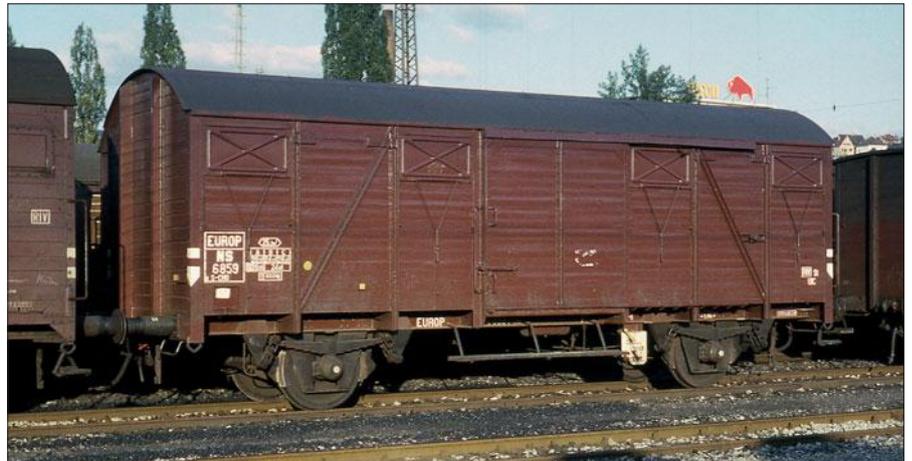
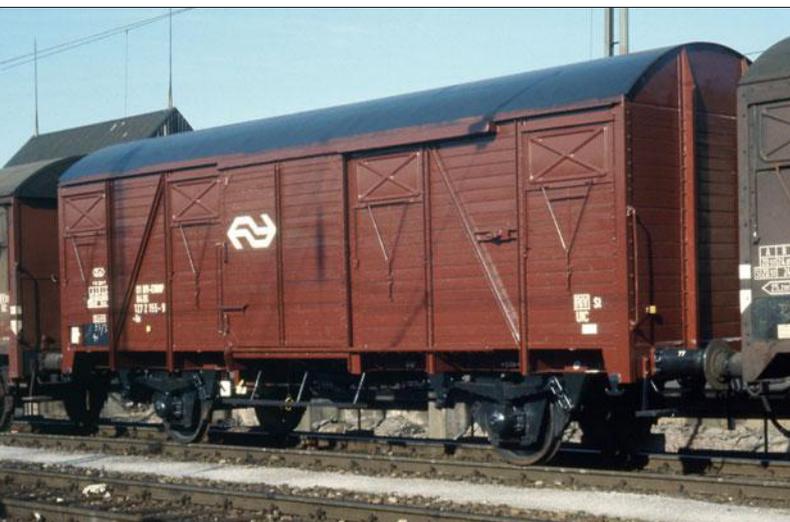
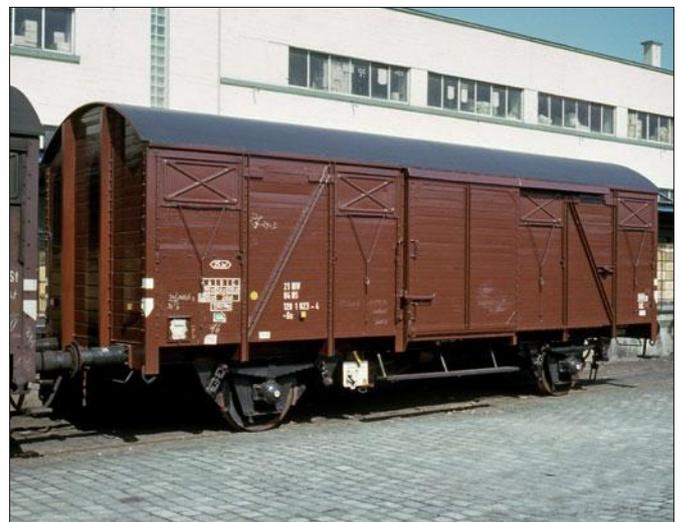
Die NS beschaffte ebenfalls den UIC-Zeichnungen entsprechende Wagen, z.T. noch mit Zollverschlüssen an den Lüftungsschiebern. Der im September 1964 im Rbf Untertürkheim fotografierte S-CHO 6859 besaß solche Zollverschlüsse ebenso wie der neu lackierte Gs 120 1 823 im April 1965 in Stuttgart Hgbf (unten rechts).

Hingegen hatte der im März 1977 im Rbf Untertürkheim aufgenommene Gs 127 2 155 einfache Lüftungsschieber sowie Seilhaken und in den Stirnwänden Blechsegmente.

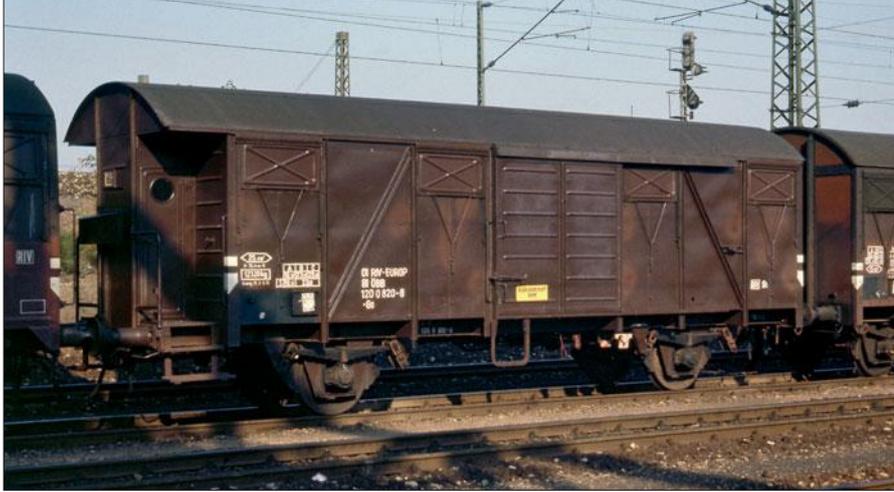
Die von der ÖBB beschafften Wagen mit integriertem Bremserhaus waren UIC-Einheitswagen, hier der Gs 120 0 820 im Oktober 1975 im Rbf Untertürkheim.

Darunter: Der Gmms 180 642, aufgenommen 1956 in Stuttgart Hgbf, war ein typischer Vertreter der UIC-Einheitswagen der ÖBB: z.T. gesickte Blechwände und Türen und lackierte Lüftungsschieber, in dieser Lieferserie noch mit Zollverschlüssen.

Die ÖBB beschaffte insgesamt 1.400 Gmms als UIC-Einheitswagen. Im Gegensatz zu den meisten anderen Bahnen hatten die Standardwagen der ÖBB glatte Seitenwände aus Stahlblech, die innen mit Holz verkleidet waren, und mit Sicken ausgesteifte Türen und Stirnwände. Die ersten Wagen hatten

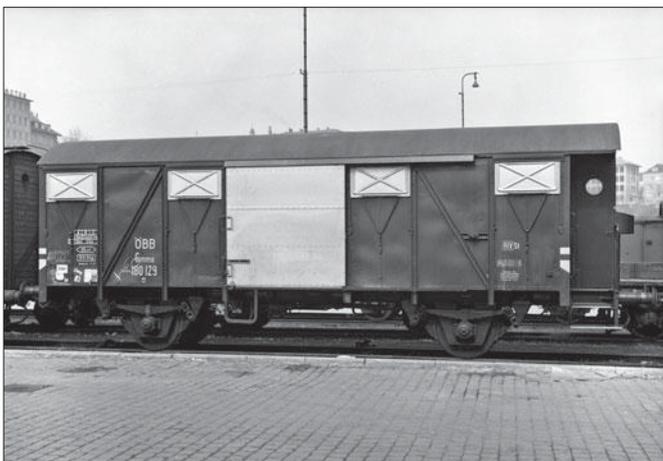
Ein weiterer ÖBB-Wagen mit integriertem Bremserhaus: der Gmms 180 129 im Jahr 1957 in Stuttgart Hgbf. Für die ÖBB ungewöhnlich waren die Aluminiumtüren und Lüftungsschieber aus Leichtmetall, hingegen waren Blechwände bei allen ÖBB-Neubauwagen üblich.

Bei den 300 Gmms mit Handbremse war das Wagendach über das Bremserhaus verlängert. Diese Wagen erhielten die Nummern 180 000–180 299, während 1.100 Wagen ohne Handbremse mit den Nummern 180 500–180 999, 181 500–181 999 und 182 500–182 599 eingeordnet wurden. Bei der ÖBB hatten Wagen mit Handbremse grundsätzlich Nummern zwischen ... 000–499, Wagen ohne Handbremse Nummern zwischen ... 500–999. 1965 wurden die Gmms zu Gs 120 0 000–120 1 299 und 120 1 800–120 1 899.

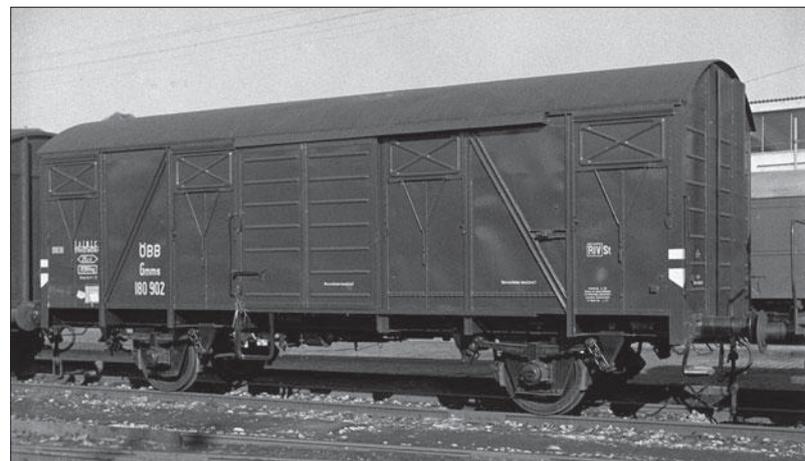
Bei späteren Lieferungen verzichtete die ÖBB auf die Zollverschlüsse an den Schiebern. Die Beisserleisten zum Festlegen der geöffneten Türen behielt man hingegen bei. Das Foto zeigt den Gmms 180 902 1957 in Stuttgart Hgbf. Fotos (7) Fritz Willke

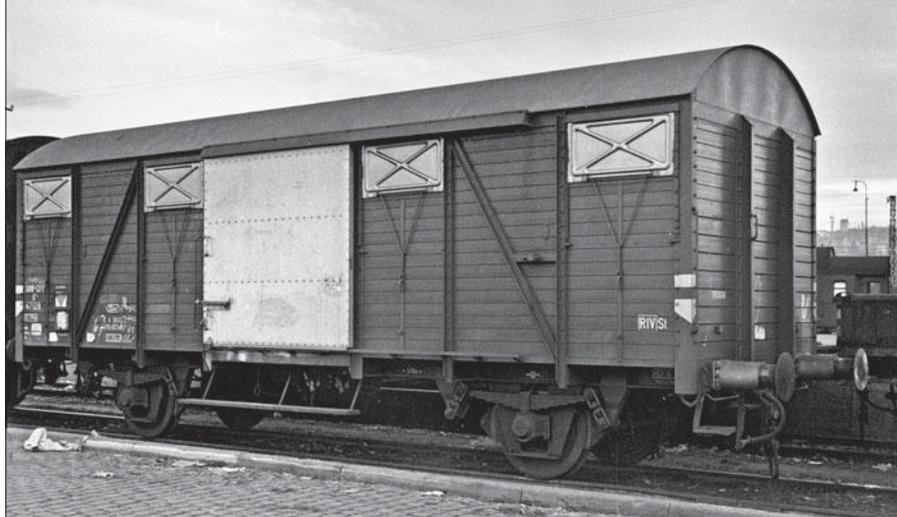
Die von der SBB beschafften gedeckten Wagen in UIC-Abmessungen wiesen zwei Besonderheiten auf. Diese K4 hatten zum einen selbsttragende Blechdächer mit Stirnwandsegmenten aus Blech, zum anderen Schiebetüren aus Leichtmetall: rechts der K4 47128 aus einer frühen Lieferserie mit Seilösen 1956 in Stuttgart Hgbf, darunter der Gs 120 1 433 mit Seilhaken im März 1994 im Gbf Hamburg-Altona. *Fotos Fritz Willke, SC*

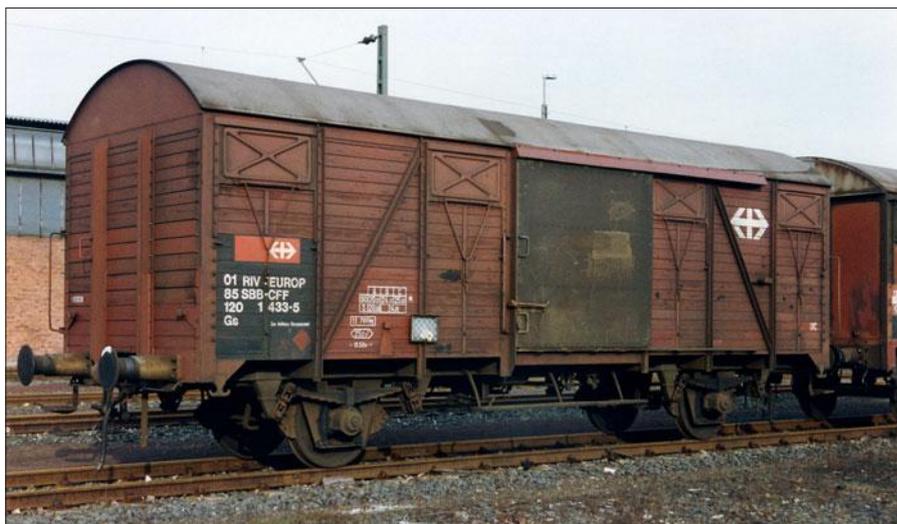
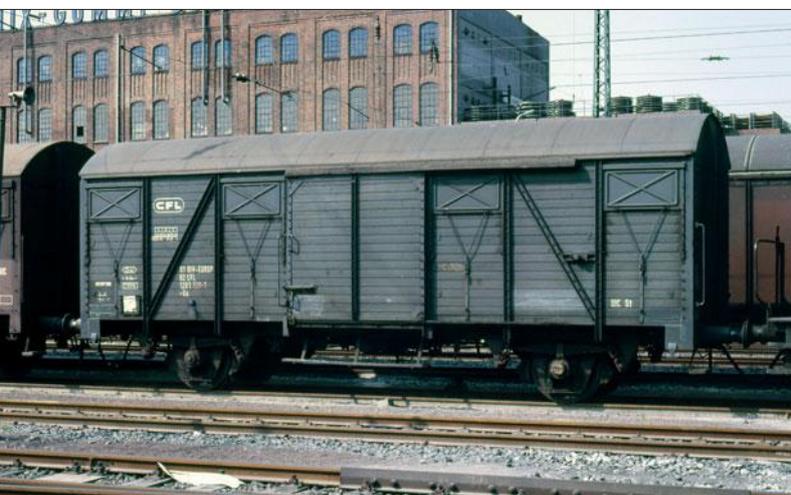
Für die CFL lohnte sich die Entwicklung eigener Wagentypen nicht und man griff daher auf Konstruktionen aus den Nachbarländern zurück. Der Gs 120 1 200, aufgenommen 1983 im Bf Hamburg-Untereibe, wurde von den österreichischen RAX-Werken nach UIC-Zeichnungen mit Seilhaken und Achslagern deutscher Bauart geliefert. *Foto Peter Driesch*

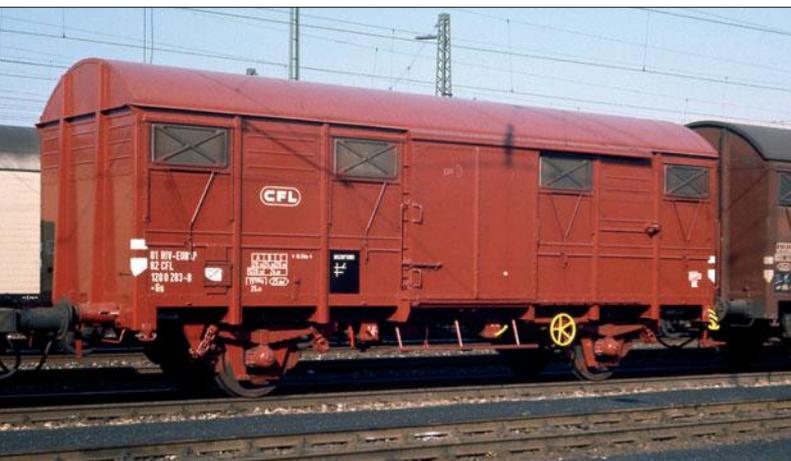
Hingegen war der im April 1974 im Rbf Untertürkheim aufgenommene Gs 120 0 283 baugleich mit den Mitte der 60er-Jahre gebauten Einheitswagen Gs 4.02 der SNCF, bei der CFL jedoch falsch als RIV St UIC bezeichnet!
