GEDECKTE WAGEN

EUROP, UIC-Standard, besondere Bauarten

Nach Vorbild lackieren und altern von Z bis I

MIBA-Report 1/2019
Best.-Nr. 15087250
ISBN 978-3-89610-724-4

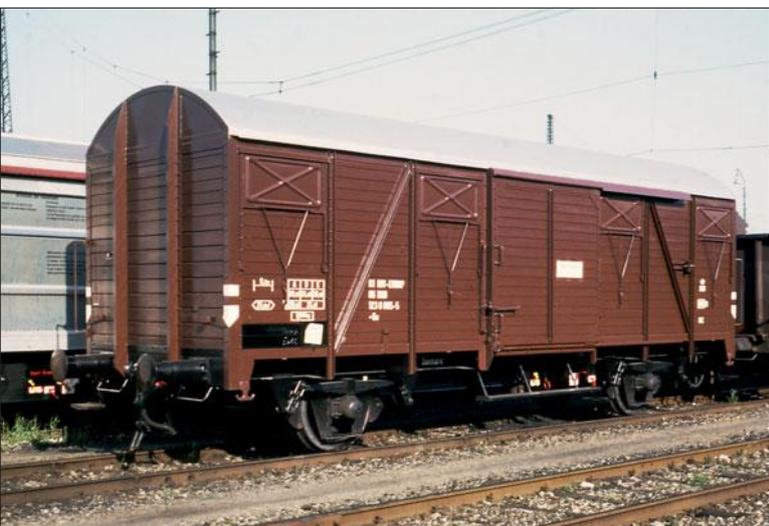
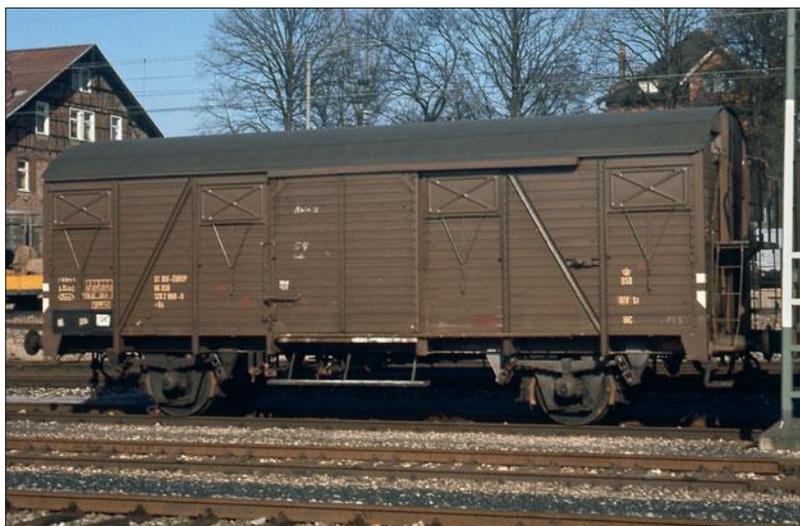
Die DSB beschaffte gedeckte Wagen nach den UIC-Zeichnungen in der Ausführung mit Bretterwänden, die ersten davon mit Zollverschlüssen. Eine Besonderheit waren die auf halber Höhe angebrachten Handbremsstege: für die Kurbel musste das Stirnwandsegment in diesem Bereich ausgespart werden. Die Fotos zeigen den G 40 297 (links) vermutlich 1957 in Stuttgart Hgbf sowie die Gs 1230005 ohne Handbremse (unten links) im Juni 1965 und 1202968 (unten rechts) im März 1977 im Rbf Untertürkheim.

Die DSB beschaffte bereits 1954 die ersten UIC-Standardwagen. Bis 1957 lieferte Scandia 875 Wagen, die die DSB als G mit den Nummern 40001–40875 einstellte. Sie hatten Bretterwände, Zollverschlüsse, Hik-GP-Bremsen sowie an einer Stirnwand halbhoch angebrachte Handbremsstege. Für die Bremskurbel gab es eine Aussparung

im Stirnwandsegment. Wie die Gmhs 53 der DB hatten auch die ersten G der DSB nur 1,80 m breite Türen. Zwischen 1959 und 1964 kamen weitere 2.000 G-Wagen hinzu, nun mit 2,00 m breiten Türen, KE-GP-Bremsen und ohne Zollverschlüsse, jedoch weiterhin mit halbhohen Handbremsstegen.

1965 erhielten die Wagen der Erstlieferung die UIC-Nummern 120 1 000 – 120 1 874, die ab 1959 gebauten Wagen die Nummern 120 2 000 – 120 3 999. Gleichzeitig wurden 300 weitere Standardwagen bestellt, die noch die Nummern GS 43000–43299 erhalten sollten, aber gleich als Gs 123 0 000 ff. ausgeliefert wurden. Sie blieben die einzigen Standardwagen der DSB ohne Handbremse.

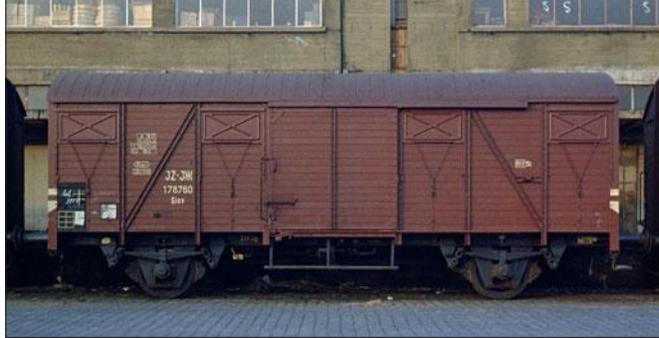
Der vermutlich 1963 in Stuttgart Hgbf aufgenommene Giov 178760 der JŽ entsprach ebenfalls den UIC-Vorgaben. Wie bei vielen Ostblock-G-Wagen war das Dach durch kleine Sicken (hier die Pafawag-Form) versteift.

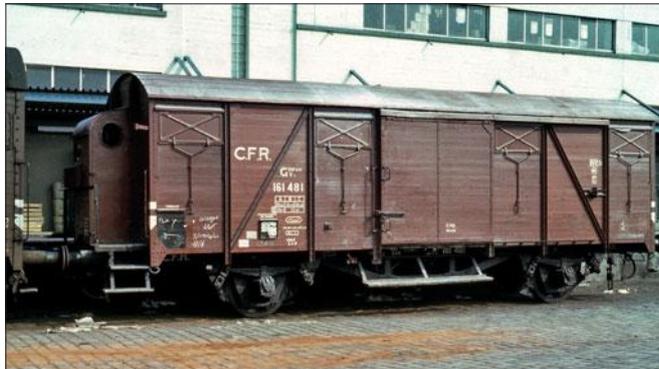
Zwei RIV-St-Wagen der CFR, links der Gv^{SDFWH} 161481 im Jahr 1965 in Stuttgart Hgbf: Gleitlager, Bremserhaus, Lüftungsschieber und Dachwölbung waren noch weit vom UIC-Standard entfernt. Hingegen war der im Oktober 1977 im Rbf Untertürkheim aufgenommene Ggs 148 6452 mit Plattenwänden und zur Mitte versetzten Seilhaken sogar nach den UIC-Zeichnungen gebaut.

Die CFR hatte bereits 1958 begonnen G-Wagen nach UIC-Vorgaben zu beschaffen. Die ersten von Astra Arad gelieferten Gv^{SDFWH} hatten aber noch ein relativ flaches Dach: Sie waren nur 3,866 m hoch statt 3,989 bis 4,010 m wie UIC-Standardwagen. Auch wegen des massiven Trapezsprengwerks und der „russischen“ Gleitachslager konnten sie keine Standardwagen sein. Charakteristisch war das bei Handbremswagen an den Wagenkasten angebaute Bremserhaus. Etwa 4.000 Wagen wurden mit Nummern zwischen 158000 und 162000 in Dienst gestellt und 1965 in Ggs mit UIC-Nummern ab 147 4000 umgezeichnet. Gleiche Wagen lieferte Astra auch an PKP und MÁV.

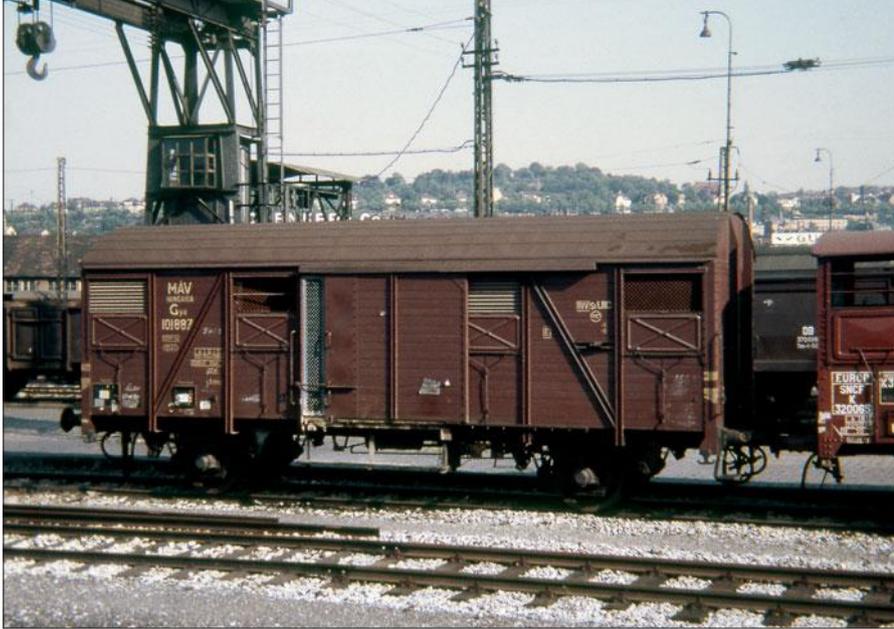
Der MÁV Gye 101887 mit Bretterwänden und in Längsrichtung gesicktem Dach stand im August 1964 in Stuttgart Hgbf. Neben der teilweise geöffneten Schiebetür ist das aus der Tür herausgezogene Belüftungsgitter für den Obst- und Gemüsetransport zu erkennen.

Bemerkenswert ist, dass die MÁV sich beim Bau gedeckter Wagen weitgehend an den UIC-Zeichnungen orientierte. Zwar hatten alle Wagen ein abweichendes Schiebergestänge und die Schiebetüren besaßen auf der linken Seite eine Blechabdeckung für einen Gittereinsatz, aber das Untergestell und der Wagenkasten entsprachen dem Standard. Die beiden Bilder zeigen oben den Ggs/Gye 147 4262 mit Bretterwänden und Bremserhaus im April 1969 im Rbf Untertürkheim, darunter den Gye 107 711 mit Plattenwänden 1965 im Gbf Bad Canstatt. Auf der Tür stand „Viehtransport nicht zugelassen“.

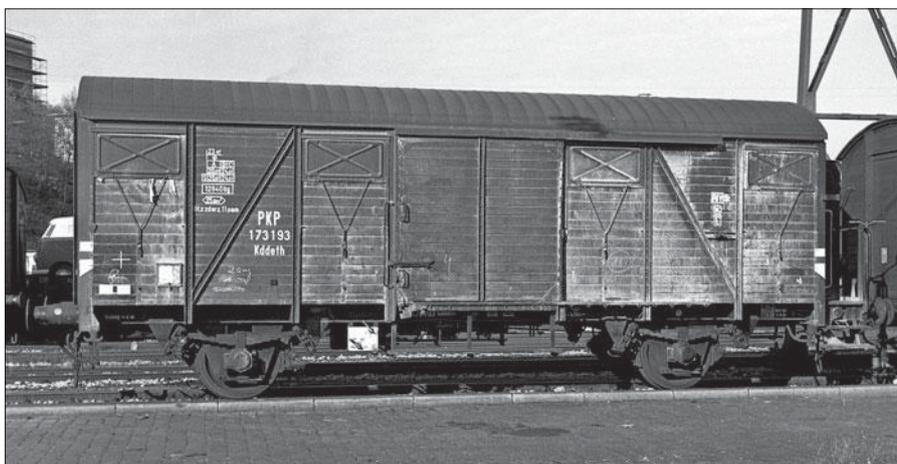
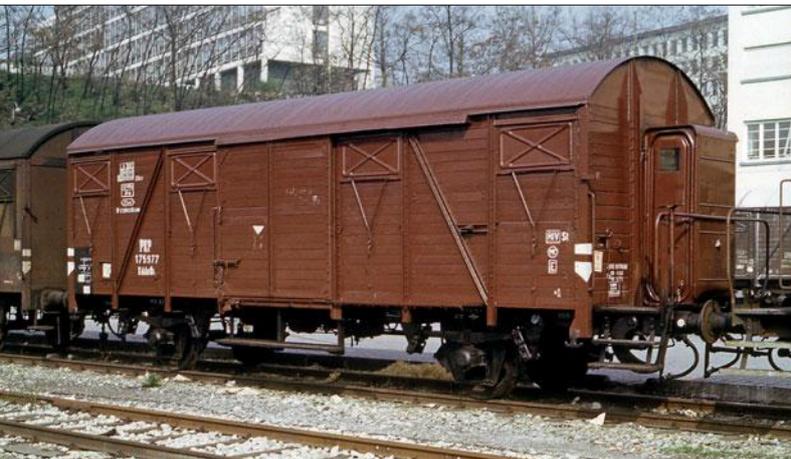
Die ab den 50er-Jahren gebauten Kddet(h) der PKP entsprachen weitgehend den UIC-Zeichnungen mit Bretterwänden. Besondere Merkmale waren die quer gesickten Dächer und die Blechbremserhäuser auf den Vorbau-Handbremsbühnen.

Alle vier Bilder entstanden in Stuttgart Hgbf und zeigen oben den Kddet 167 794 (ohne Handbremse) im Oktober 1963 neben einem Verbandsbauartwagen der ÖBB, links und links unten die Kddeth 173 193 und 175 977 im Jahr 1960 bzw. im April 1965 und rechts unten den Ggs (Kddeth) 148 3416 im Oktober 1970.

1957 übernahm Pafawag die weitere Produktion von UIC-Einheitswagen des Typs 23K und fertigte bis 1961 insgesamt 12.773 Kddet ohne Handbremse und 2.988 Kddeth mit Bremserhaus für die PKP. Die Kddet(h) hatten Bretterwände, quer gesickte Blechdächer und überwiegend Westinghouse-GP-Bremse. Sie waren für den Getreidetransport eingerichtet und wurden deshalb 1965 als Ggs mit den Nummern 147 0000 – 148 7999 eingeordnet. Als Eilgutwagen

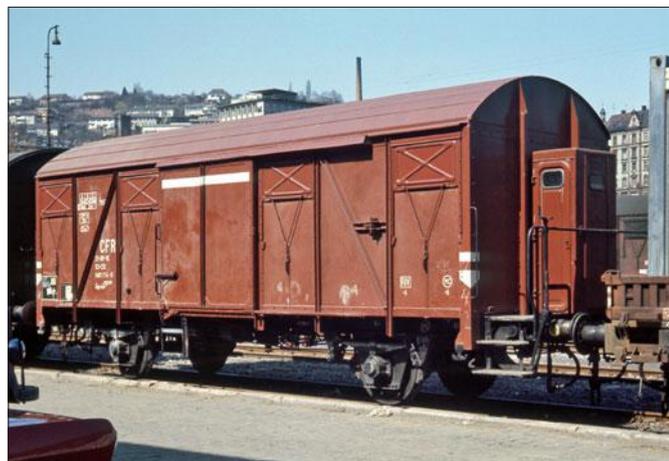
Der CFR Ggs 148 1174, aufgenommen im April 1969 in Stuttgart Hgbf, war ebenso wie die PKP-Bauart für den Getreidetransport geeignet und unterschied sich nur in Details der Ausführung – Plattenwände, längsgesicktes Dach – von den PKP-Wagen. Die CFR stufte sie aber nicht als RIV St ein.

Im deutschen Sprachgebrauch wurden hingegen häufig auch die RIV St-Einheitswagen als „Standardwagen“ bezeichnet, auch wenn sie nicht vollständig den UIC-ORE-Zeichnungen entsprachen. Unklar war auch die jeweilige Einordnung von Varianten, zum Beispiel die Klassifizierung der für Getreidetransport eingerichteten Ggs der RGW-Bahnen oder die der mit zusätzlichen Lüftern versehenen Ghs. Bei der MÁV wurden die von Pafawag gelieferten Ggs als Einheitswagen mit RIV St gekennzeichnet, während die von Astra in Rumänien gebauten, weitgehend baugleichen Ggs mit RIV St UIC beschriftet waren. Identische Wagen waren bei der CFR selbst überwiegend nur als einfache RIV-Wagen unterwegs. Andererseits hatte die CFR die älteren, nur sehr bedingt den UIC-Vorgaben entsprechenden Ggs als RIV St gekennzeichnet.

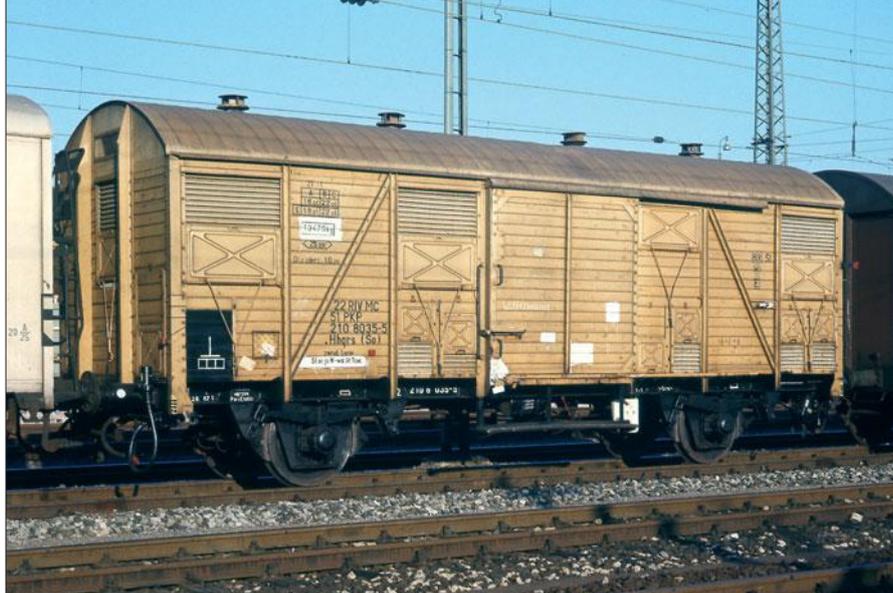
Im September 1971 stand der Obst- und Gemüsewagen Hhqs(So) 210 8035 der PKP im Rbf Untertürkheim. Abmessungen, grundsätzliche Konstruktion und die Bauteile entsprachen dem UIC-Standardtyp, deshalb hatte die PKP ihn wie ihre Ggs als Einheitswagen eingestuft. Die zusätzlichen Lüftungsöffnungen über dem Wagenboden und in den Stirnwänden sowie die Flettner-Rotoren waren Zutaten für den speziellen Einsatzzweck.

Als Sonderausführung der Standardwagen lieferte Pafawag 1960/61 eine Serie von 501 Obstwagen So(h), die zusätzliche Lüftungsöffnungen in Seiten- und Stirnwänden, vier Flettnerrotoren auf dem Dach und einen weißen Anstrich erhielten. Gebaut wurden drei verschiedene Ausführungen: Wagen mit Dampfheizleitung wurden 1965 zu Hhrs 210 5000 ff., Wagen mit zusätzlicher elektrischer Heizleitung zu Hhqs

210 8000 ff. und Wagen mit O-GP-A-Bremse zu Hhqrss 210 7000 ff. Da sich die Wagen bewährt hatten, lieferte Zastal 1967/68 nochmals 170 Hhqrss mit bodenbedienbaren Handbremsen.

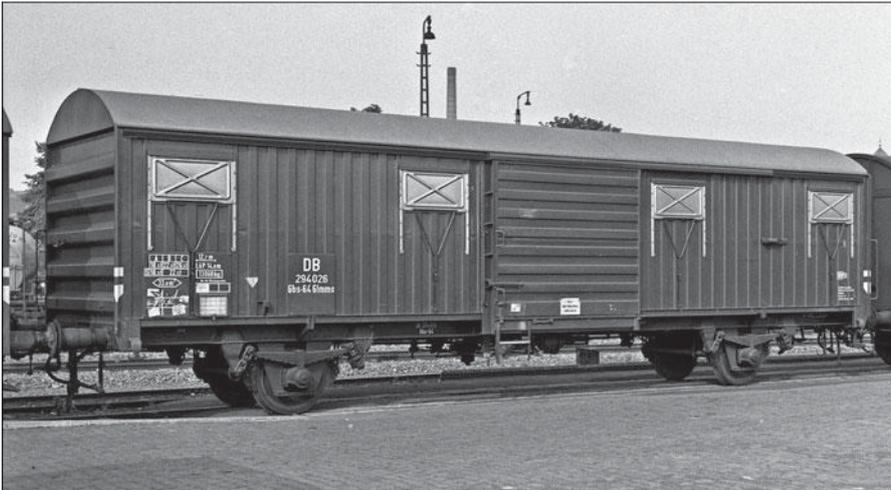
Stellvertretend für die RIV-St-Gbs der DB der Hbs 61-Glmmms 187 834 im August 1962 vermutlich in Gütersloh und der Gbs 64-Glmmms 295 026 im Juli 1964 in Kassel-Bettenhausen. *Fotos Reinhard Todt, Slg. Eisenbahnstiftung*

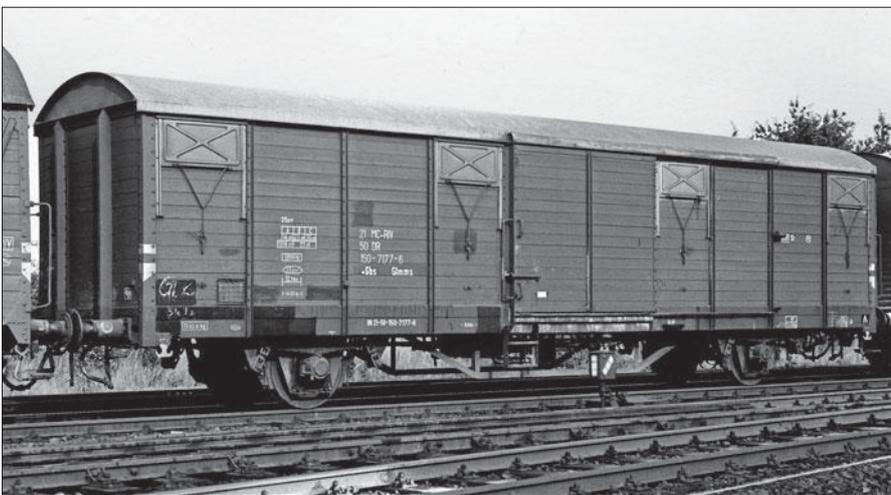
Links der Gbs Glmmms 150 7177, ein Vertreter der einzigen DR-Bauart, die zumindest zeitweise als Standardwagen bezeichnet war, im August 1970 in Büchen. *Foto Joachim Claus, Slg. Eisenbahnstiftung*

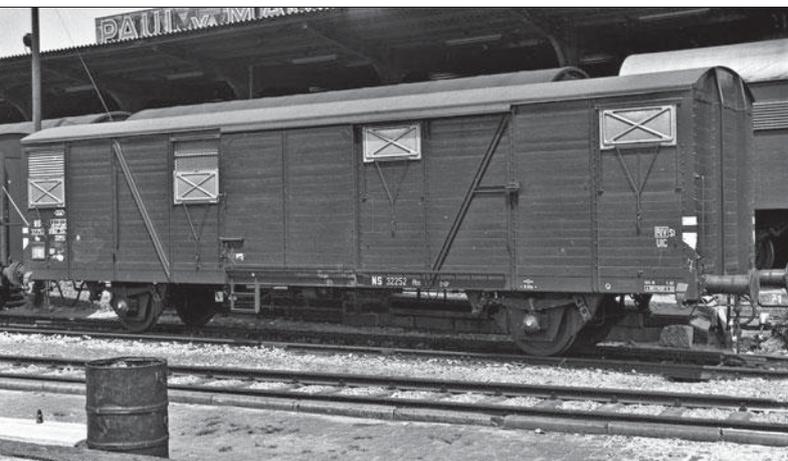
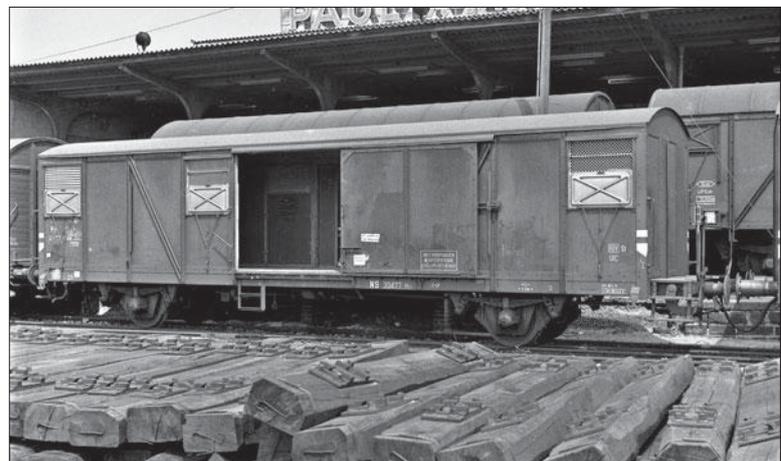
Zwei spätere Gbs der NS, 1962 an nahezu derselben Stelle in Stuttgart Hgbf fotografiert: links der Hbs 32252 mit Bretterwänden und und bis an das Dach reichenden Stirnwandsäulen, rechts der Hbs 30477 mit Plattenwänden und Vorbau-Handbremsbühne.

Nachdem die technischen Merkmale der großräumigen UIC-Standardwagen feststanden, beschaffte die NS von 1960 bis 1963 insgesamt 1.295 großräumige Wagen als Hbs 30000 ff., dazu 30 Hbcs mit Stirnwandtüren. Sie hatten einen Außenrahmen und überwiegend eine konventionelle Holzverschalung. Nur die letzten 50 Wagen erhielten eine Wandverkleidung aus Multiplex-Platten. Im Gegensatz zu den ÖBB-Wagen galten die NS-Gbs als UIC-Standardwagen und waren deshalb mit RIV St UIC beschriftet.

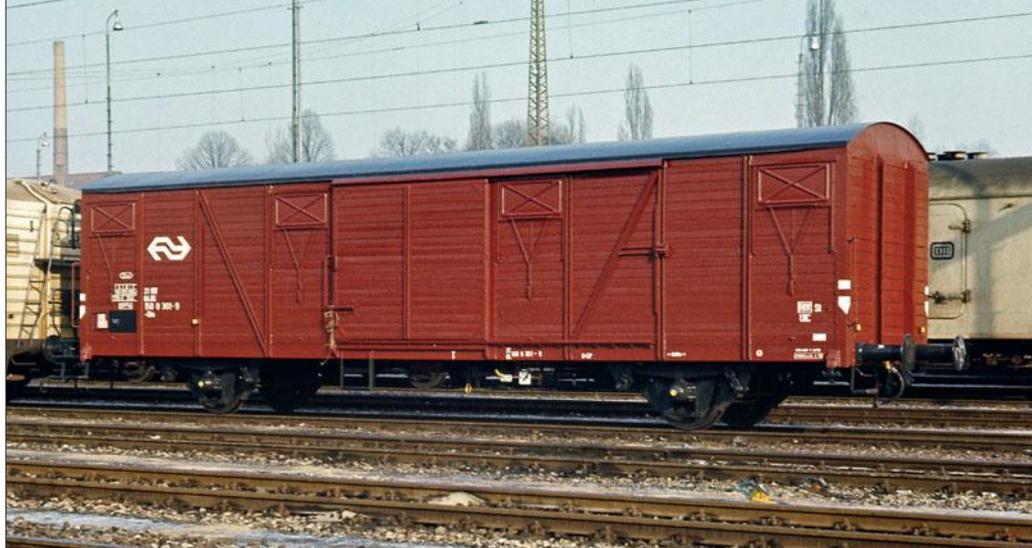
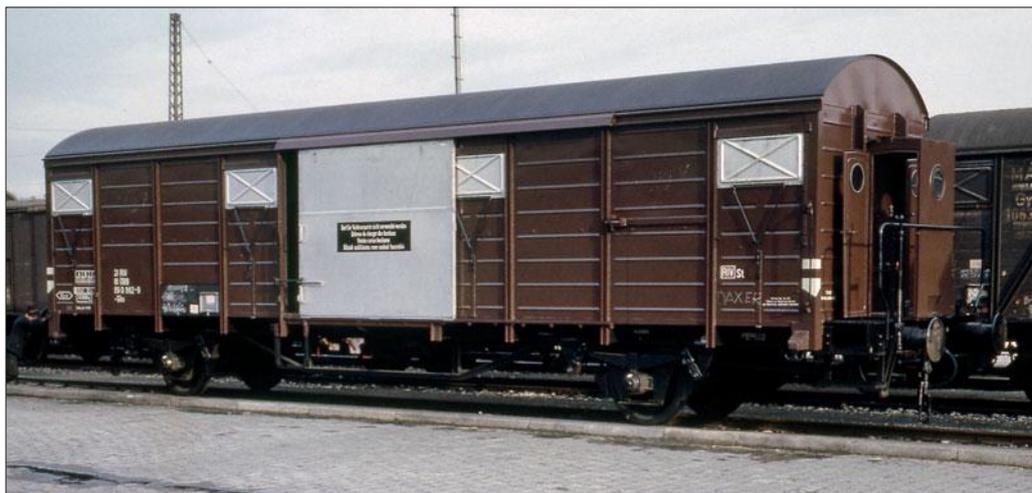
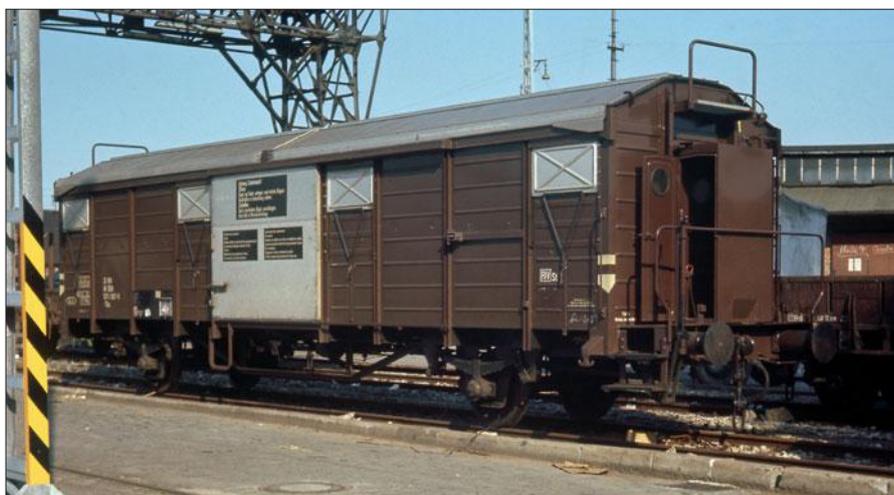
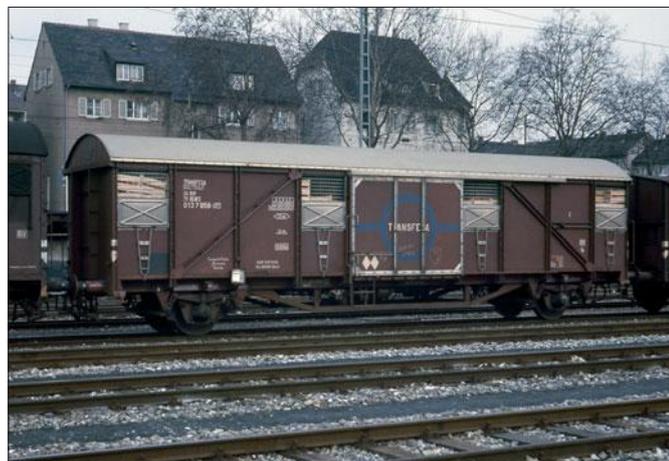
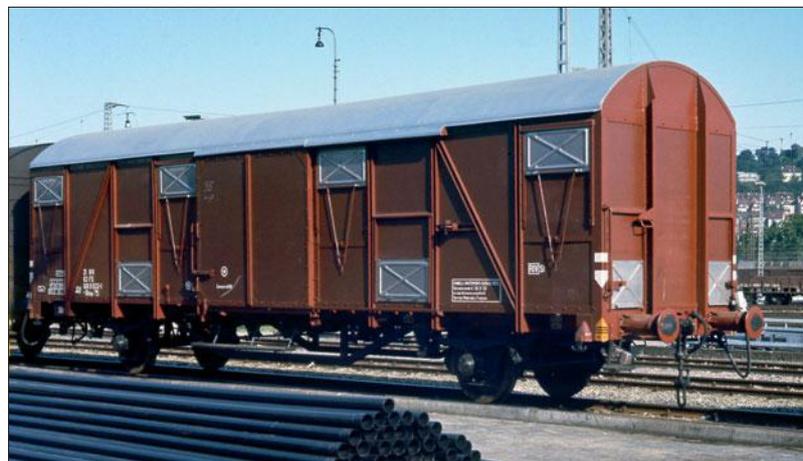
Ganz oben der NS Gbs 150 0 301 mit Bretterwänden, Handbremsbühne und kurzen Stirnwandsäulen im Rbf Untertürkheim, darunter der erst kurz zuvor abgelieferte Gbs 151 0 822 der ÖBB, aufgenommen im Mai 1965 in Stuttgart Hgbf, mit den typischen Baumerkmale der ÖBB-Gbs: gesickte Blechwände, Leichtmetalltüren und Blechbremserhaus.

Die ÖBB beschaffte schon vor den Gbs eine Variante mit Schiebedach: rechts der Tbs 571 1 967 im Juli 1969 in Stuttgart Hgbf. Auch andere Bahnverwaltungen definierten Wagen in der Länge der Gbs als RIV St: die Transfesa ihre Spurwechsel-Gbs, unten der im neuen Tafesa-Werk in Spanien gebaute 1973 013 7 858 [P] im März 1975 im Rbf Untertürkheim, und die FS auch Obst- und Gemüsegewagen wie den im Mai 1969 in Stuttgart Hgbf fotografierten Gbhqs 168 0 033. Fotos (7) Fritz Willke

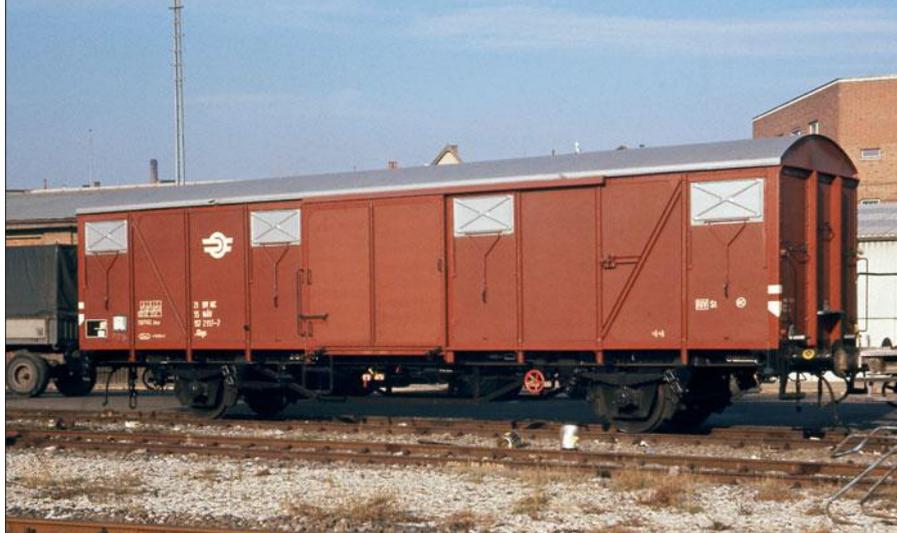
Die MÁV beschaffte Gb(g)s (Gyeh) von verschiedenen Herstellern, u.a. von Kraljewe, Poprad und Česka Lipa. Der von Poprad gebaute Gbgs 157 2117 präsentierte sich im November 1973 im Gbf Bad Cannstatt noch makellos.

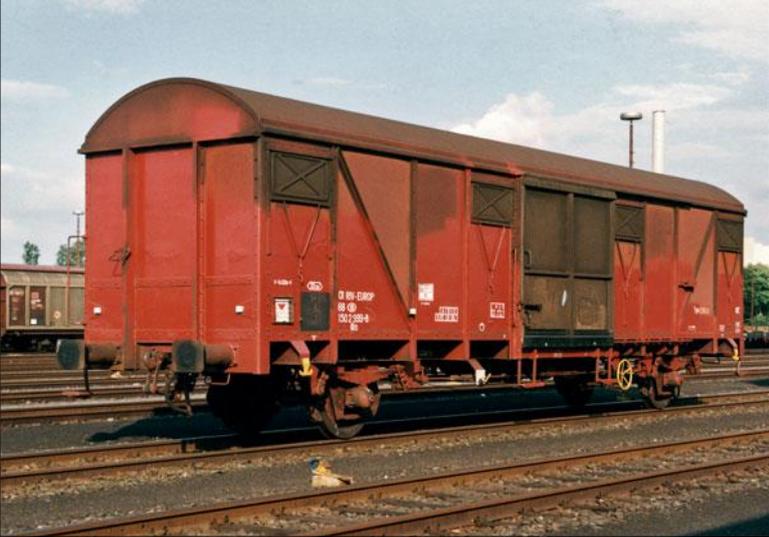
Die UIC-Gbs der SNCB besaßen Leichtmetalltüren und darunter zwei Einzeltritte: oben der 150 2 999, ein Wagen des Typs 2216A8 mit Feststellbremse, im Juni 1997 im AKN-Rbf Hamburg-Tiefstack. Foto SC

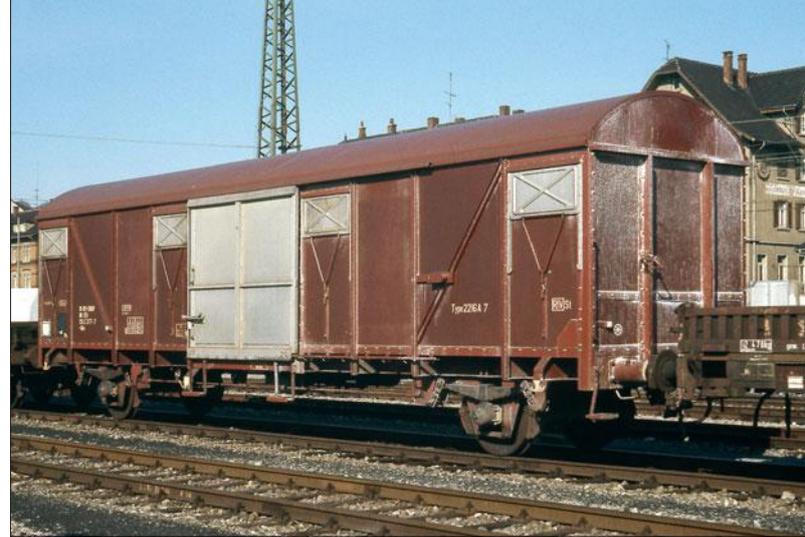
Der im März 1977 im Rbf Untertürkheim fotografierte Gbs 150 2 377 war ein Wagen des SNCB-Typs 2216A7. Anders als der Typ 2216A8 hatte er keine Feststellbremse. Fotos (9) Fritz Willke.

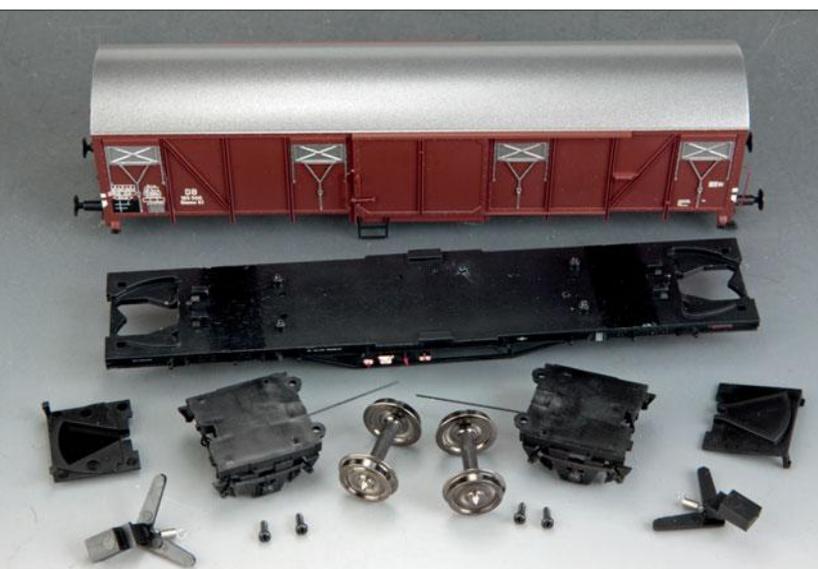
Links: Vor dem Verfeinern wird das Modell zerlegt. Bemerkenswert ist, dass das Untergestell aus Metallguss besteht.

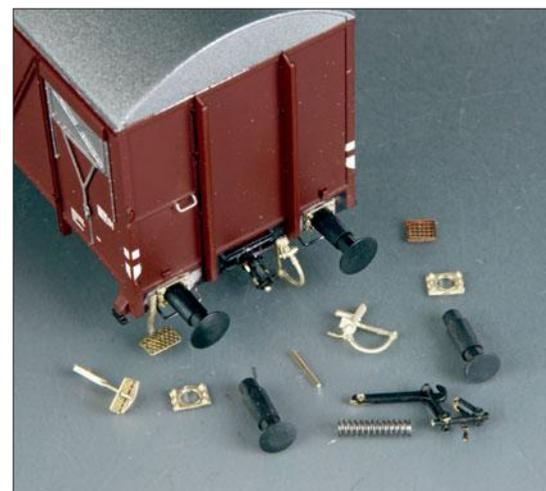
Links und rechts: Bereits kräftig verschmutzt präsentiert sich der in den 60er-Jahren noch relativ neue Glimms 61 von Exact-train dem Betrachter. Solche Verschmutzungen waren anders als deutlich sichtbare Farbausesserungen bereits nach wenigen Einsatzjahren nichts Außergewöhnliches. Insbesondere Feinheiten wie die gefetteten Pufferteller und die ölerschmierten Lagergehäuse geben dem Modell den letzten Schliff.

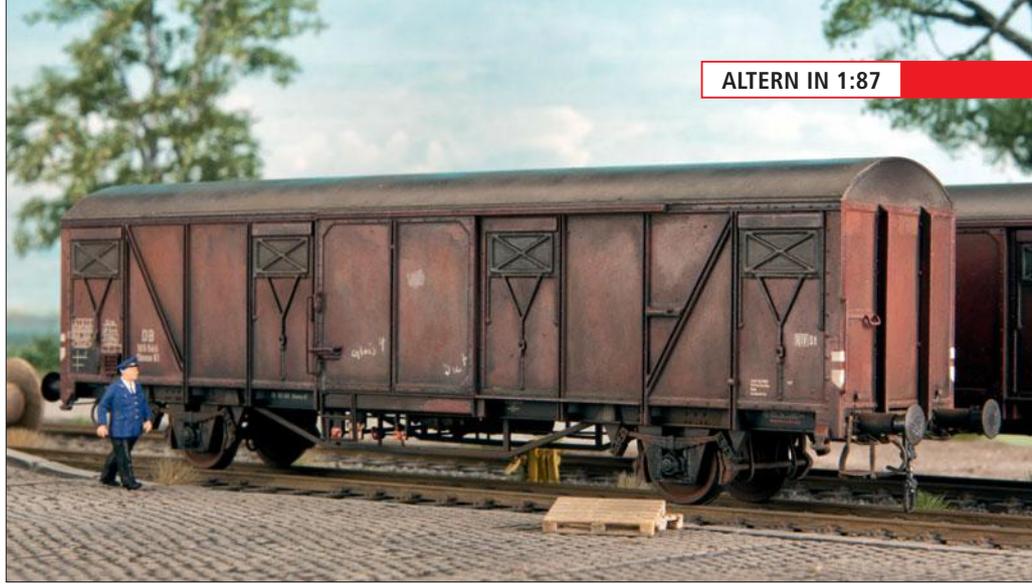
Die wesentlichen Abmessungen entsprechen dem Vorbild bzw. weichen maximal im 1/10-mm-Bereich davon ab. Am Untergestell sind die Achsbremsgestänge sogar mit Bremsfangschlingen nachgebildet. Darüber, dass nicht alle Bremsklötze genau auf der Ebene der Radlaufflächen liegen, lässt sich hinwegsehen. Die Bremsumstellhebel und die Lösezüge der Bremse sind sogar farblich abgesetzt.

Alle Griffe sind aus Draht nachgebildet, jedoch leider nicht immer sauber montiert; Korrekturen sind aber schnell durchgeführt. Bedauerlicherweise sind die Federpuffer und die Rangierertritte wenig vorbildgerecht. Diese Teile sollte man abbauen und z.B. durch Weinert-Bauteile ersetzen.

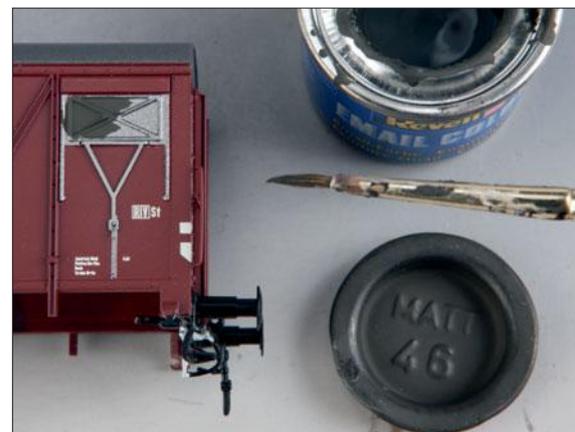
Die beim Vorbild im Laufe der Zeit dunkel anlaufenden Lüfterklappen werden am Modell zuerst mit einem Pinsel in NATO-Oliv oder einem ähnlichen Farbton lackiert.

Im ersten Arbeitsschritt färbt man die Lüfterklappen mit einem Pinsel in NATO-Oliv (Revell 46) ein. Danach fol-

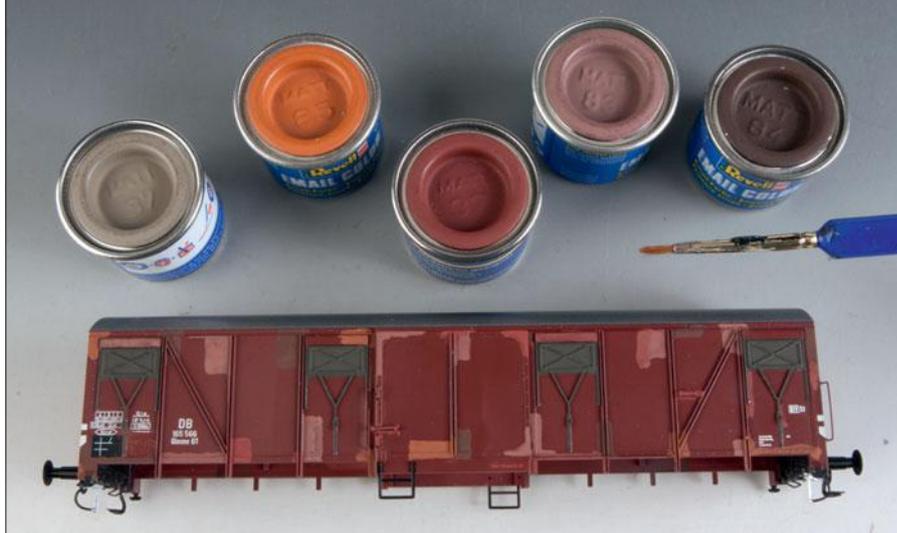
Mit verschiedenen Rot- und Braun-Tönen werden die Ausbesserungsstellen auf den Seitenwänden aufgetragen. Da sie beim Vorbild zumeist mit einem Pinsel aufgebracht wurden, geschieht dies hier ebenfalls mit einem Pinsel.

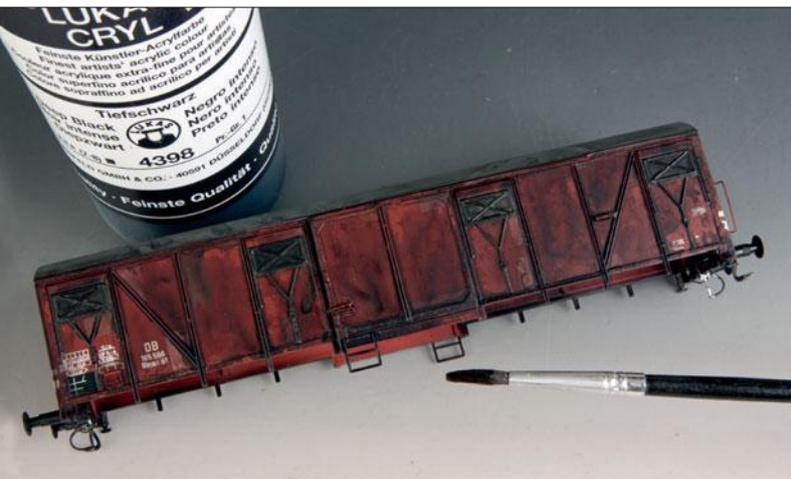
Auf den gesamten Wagenkasten trägt man als Nächstes stark verdünnte schwarze Acrylfarbe auf.

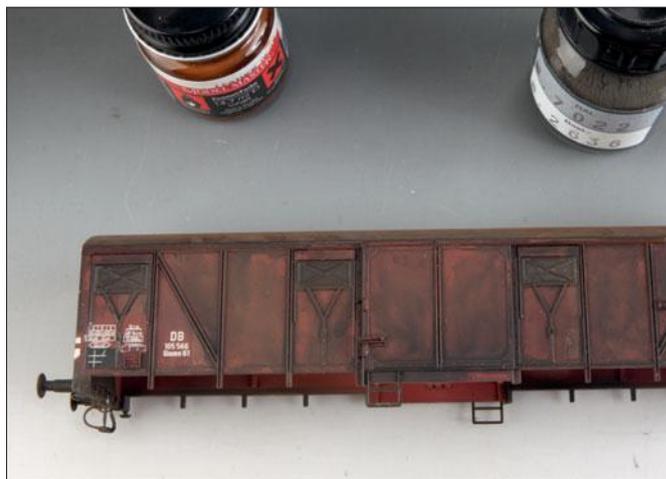
Anschließend wird mit einem leichten Sprühnebel aus Rost und Umbra der schwarze Farbauftrag wieder abgemindert.

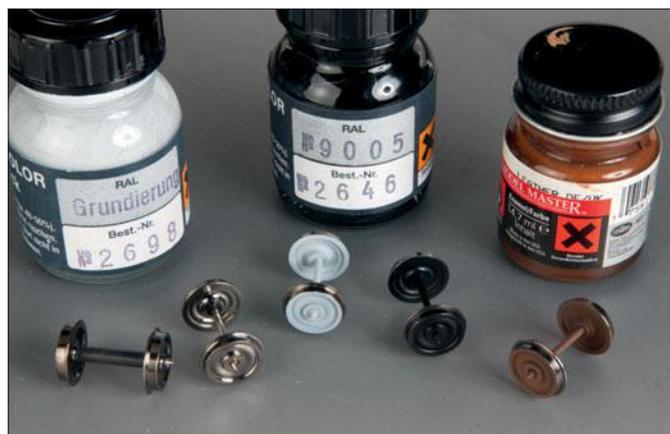
Die serienmäßigen Radsätze kann man durch filigrane Radsätze von Weinert ersetzen. Unabhängig davon sollten die Radsätze aber in mehreren Arbeitsschritten rostfarben lackiert werden.

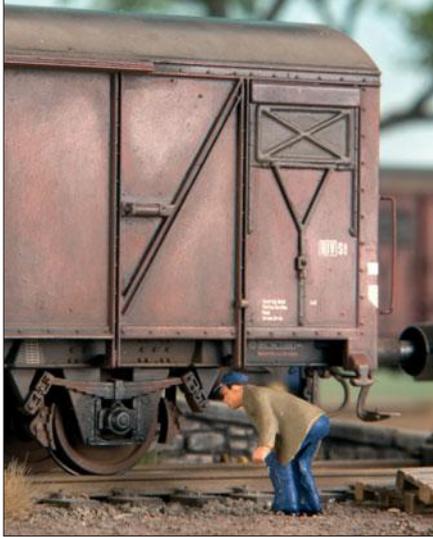
Seidenmattes Schwarz auf den Achshalterblechen lassen diese besonders realistisch wirken. Mit einem feinen Tuschestift aufgetragene Kreideanschriften und Farbtupfer als Restanhaftungen von Klebezetteln geben dem Wagen den letzten Schliff.

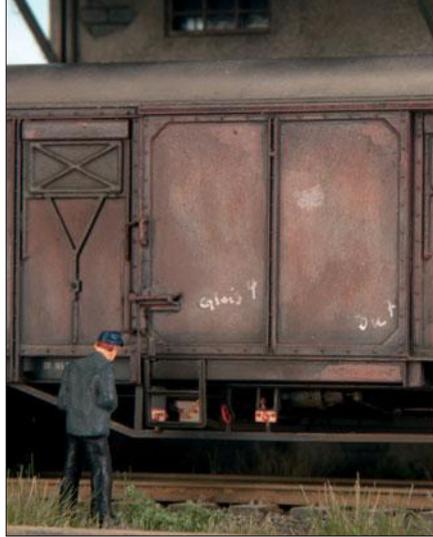
Das Dach erhält in der Mitte einen schwarzen Farbauftrag, der die Rußablagerungen nachstellt. Feiner Sprühnebel mit Rost und Umbra rundet das Bild ab.

Im nächsten Arbeitsschritt erhält das Dach mit einer Spritzpistole in der Mitte einen unregelmäßig schwarzen Streifen. Dieser soll den abgesetzten Ruß aus den Abgasen von Dampf- oder Diesellokomotiven imitieren. Wenn die Farbe vollständig getrocknet ist, folgen Rost und Umbra, die mit einem feinen lasierenden Sprühnebel lackiert werden. Auch danach sind die Anschriften wieder zu reinigen.

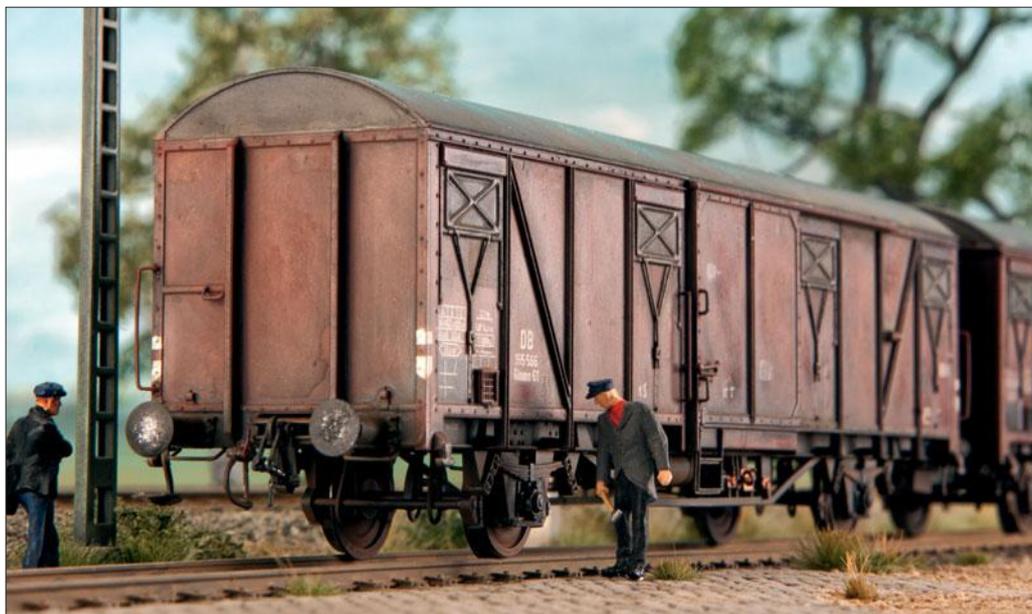
Eine der ersten Leig-Einheiten überhaupt war gebildet aus dem dreiachsigen Gepäckwagen 93 616 Halle und dem Ghl Dresden 7666, der für den Einsatz in der Leig-Einheit eine Heizleitung, Fenster in den Seitenwänden und eine Gasbeleuchtung erhalten hatte. „Zuglok“ für die 1929 in Halle aufgenommenen Werbefotos der DRG war die im Bw Halle 1 beheimatete 93 760. Foto RBD Halle, Slg. Dr. Brian Rampp

Außerdem gab es acht aus einem Gl und einem dreiachsigen Gepäckwagen preußischer Bauart gekuppelte Einheiten. Neben der oben abgebildeten Einheit aus dem Pw3 Pr 11 93616 Halle und dem Ghl Dresden 7 666 lassen sich die Gepäckwagen 93 718–93 724, alle ehemals der RBD Essen gehörend, belegen. Die Identifikation der Bauart lassen allerdings erst die Nummern nach

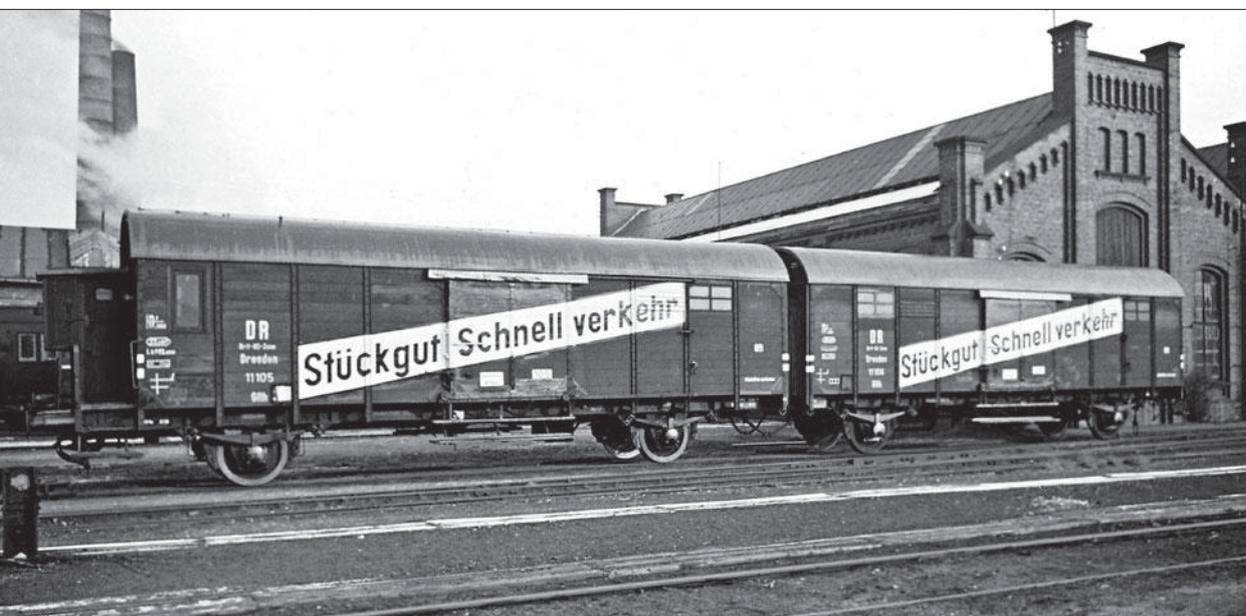
Die aus den Gllh Dresden 11 105 und 11 106 gebildete Leig-Einheit, aufgenommen im EAW Osnabrück, wies mehrere Besonderheiten auf: Sie war bereits weich abgedefert und hatte im Zugführerabteil hohe Fenster erhalten. Außerdem hatte das Bremserhaus einen Vorbau über dem Kurbelkasten bekommen. Hingegen fehlten diagonale Wagenkasten-aussteifungen.

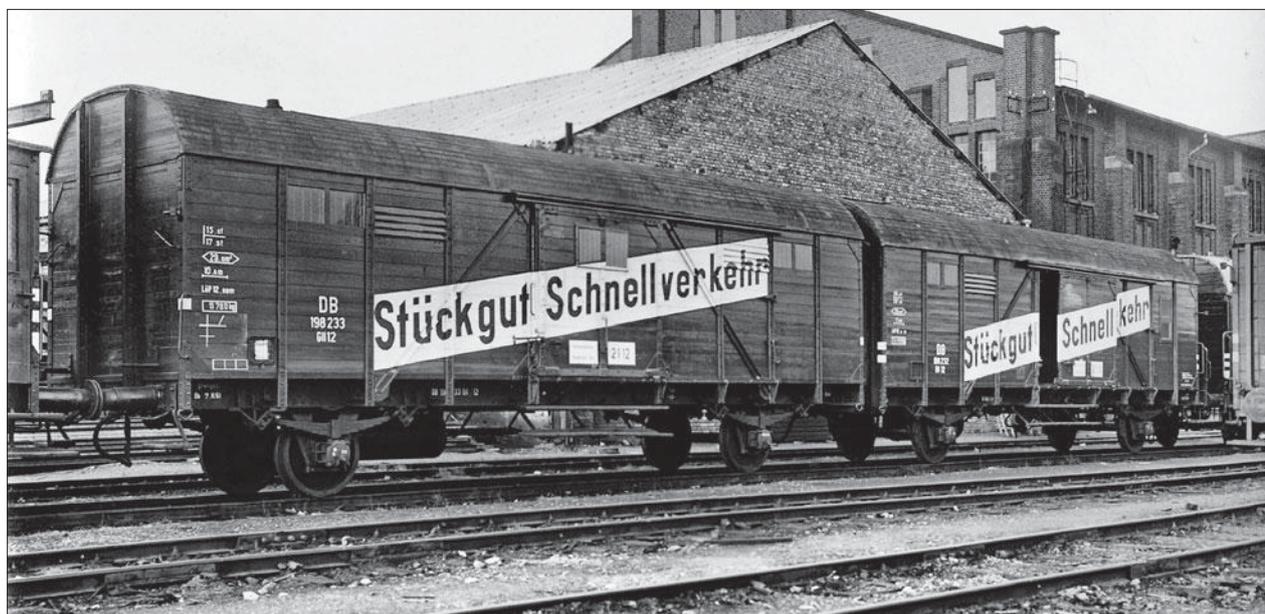
Die am 7.11.51 im EAW Osnabrück untersuchte Einheit aus den Gll 12 198 233 und 198 232 entsprach hingegen schon eher der üblichen Form. Auffällig waren bei beiden Wagen aber die langen Diagonalaussteifungen in Wagenmitte; zudem war ein Wagen ungebremst. Fotos Rudolf Klitscher, Slg. SC

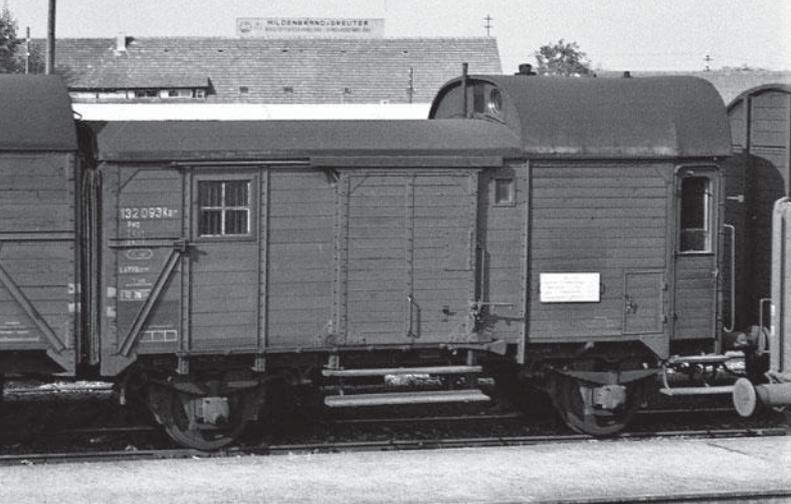
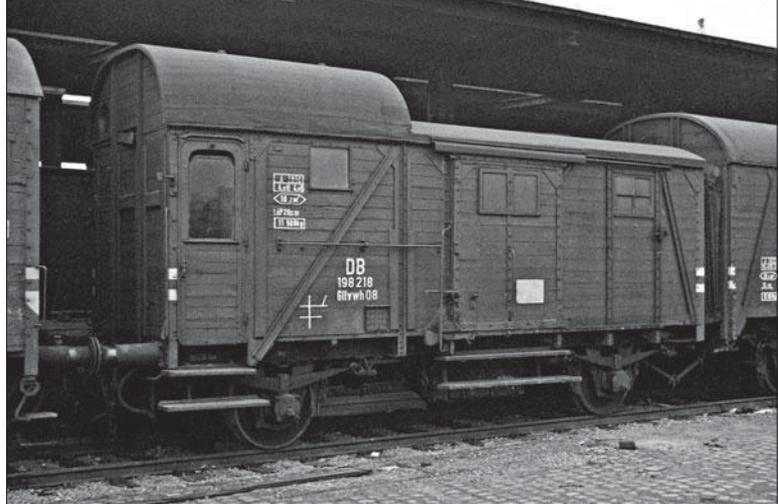
Ähnlich wie die Güterzuggepäckwagen boten auch die in Leig-Einheiten als Gllvwh 08 eingesetzten ehemaligen Pwg ein sehr uneinheitliches Bild: links der vermutlich erst nach 1945 als Ersatz hergerichtete Pwg 132 093 Kar in Friedrichshafen, rechts der Gllvwh 08 198 218 im März 1963 in Wuppertal-Oberbarmen – er hatte sogar einen Batteriekasten bekommen. Fotos Fritz Willke und Reinhard Todt, Slg. Eisenbahnstiftung

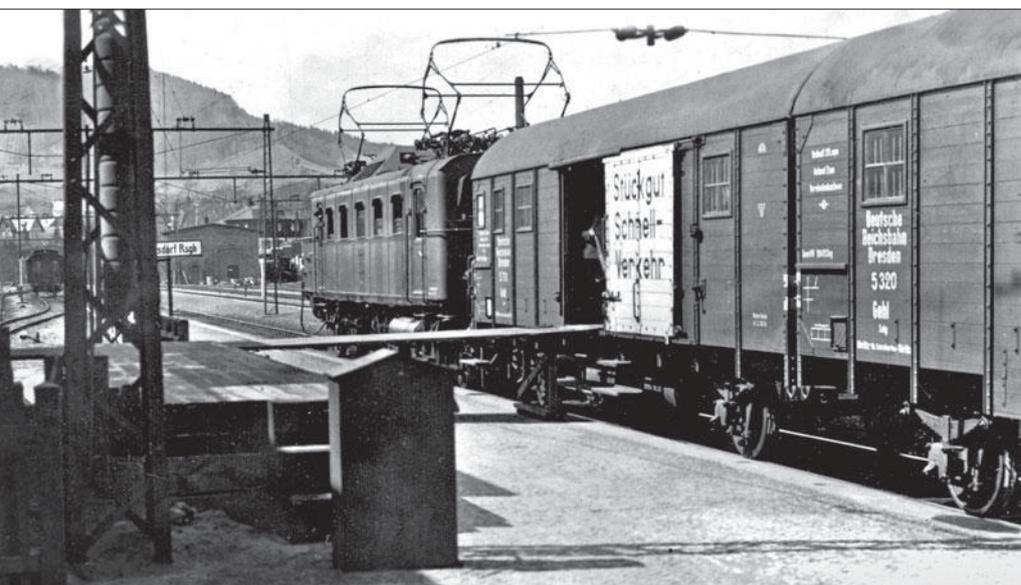
Die aus den Gllrhs Dresden 11 670 (links) und Gllhs Dresden 11 669 (rechts) gebildete Leig-Einheit war außergewöhnlich: Beide Wagen besaßen ein Bremserhaus und dem Verbandsbauartwagen hatte man die s-Fähigkeit „angedichtet“. Das Foto zeigt sie 1949 in Ravensburg. 1951 wurden die Wagen in Gllrhs 38 198 250 und Gllh 12 198 249 umgezeichnet: Unabhängig von der Bauart trugen die Wagen einer Einheit fortlaufende Nummern. Foto Fritz Willke

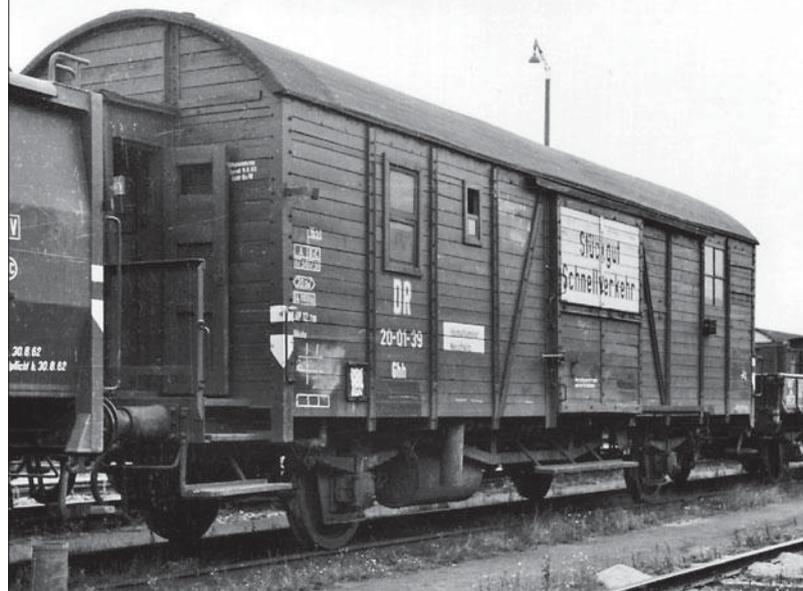
Den Ghh 20-01-39 richtete die DR erst nach 1945 u. a. mit einer Dampfheizung für den Stückgut-Schnellverkehr her. Da durch den Einbau des Zugführerabteils die Ladefläche auf weniger als 26 m² schrumpfte, verlor er das „1“ in der Gattungsbezeichnung. *Foto ZBDR, Slg. SC*

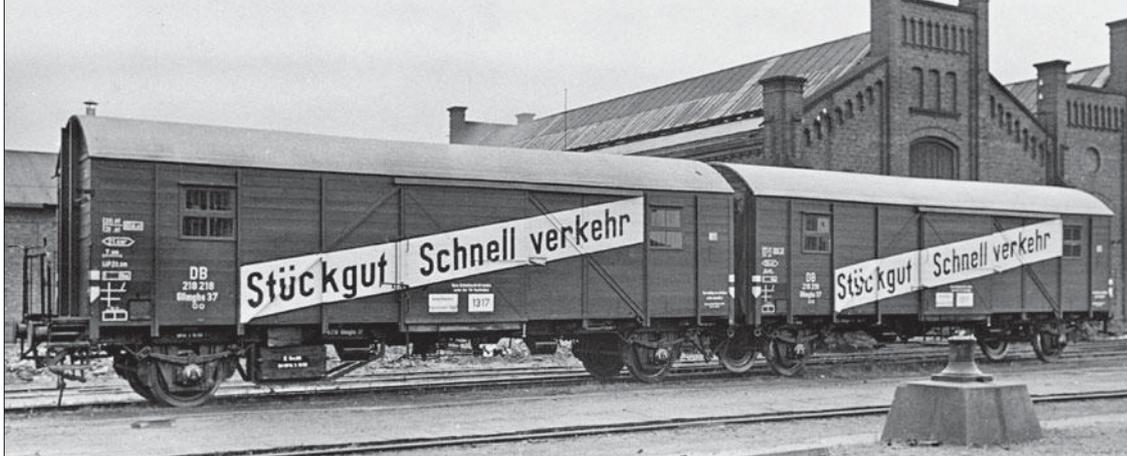
Mitte der 50er-Jahre trug auch die aus den Gllmhs 52 218 329 und 218 328 gebildete Leig-Einheit 2923 noch den Schriftzug Stückgut Schnellverkehr. Anders als bei älteren Bauarten hatte man aber wegen der abweichenden Anordnung der Kastensäulen die Schrift nicht auf Wand- und Türflächen aufgeteilt.

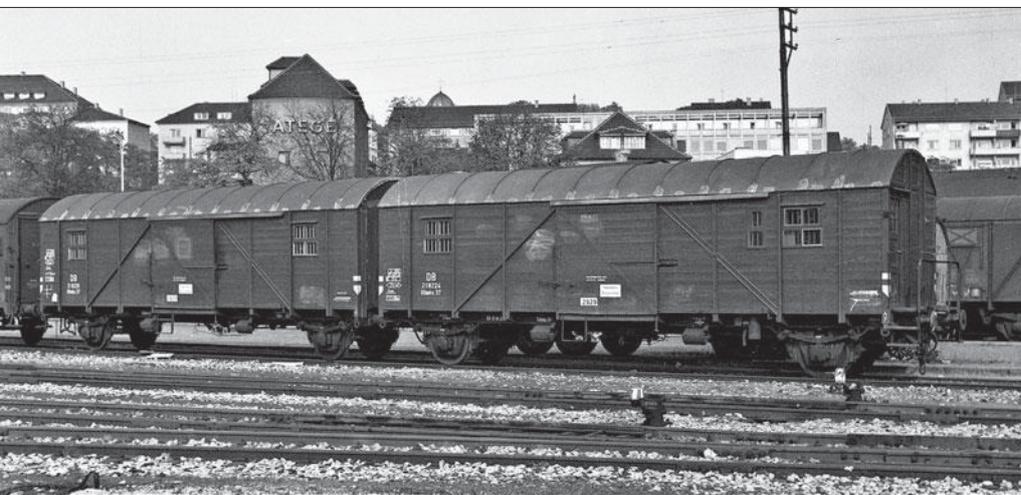
Zwar hatte die aus den Wagen 218 224 und 218 225 gebildete Gllmhs 37-Leig-Einheit 2929 ebenfalls noch Getreideauslaufrutschen, aber das „g“ hatte man 1960 aus der Gattungsbezeichnung getilgt. Beheimatet war die Einheit in Bietigheim Hgbf, aufgenommen im Oktober 1963 in Stuttgart Hgbf.

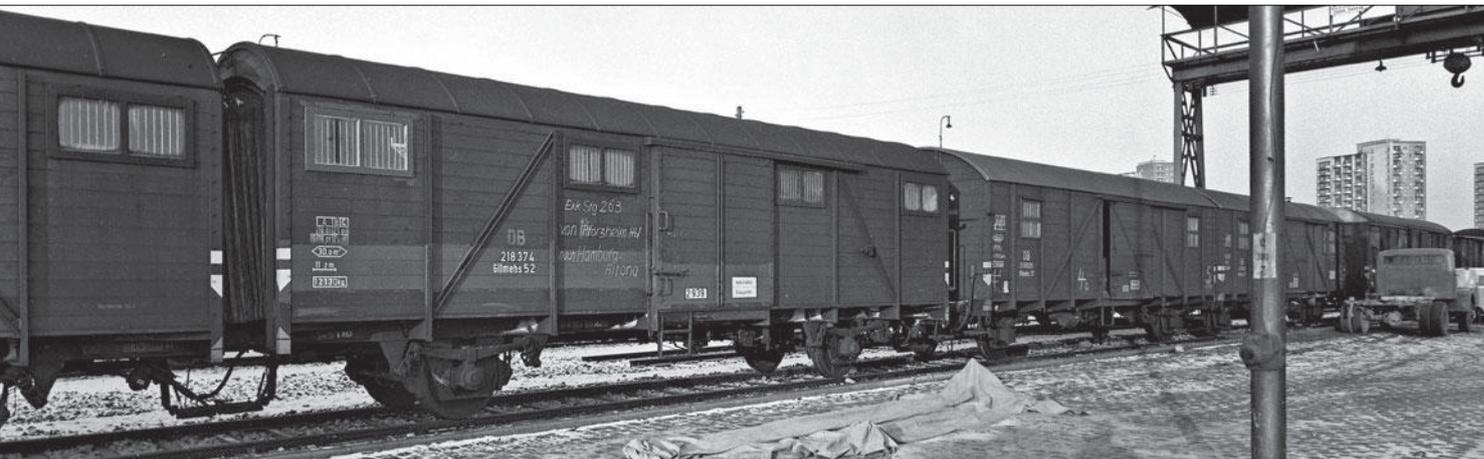
Nach erneuter Umzeichnung hießen die Leig-Einheiten mit elektrischer Heizleitung Hkks-uvz 332: hier im Vordergrund der Wagen 217 7 039, dahinter der 217 7 038 im April 1961 in Tübingen Hbf in einem Expresszug. Foto Stefan Motz

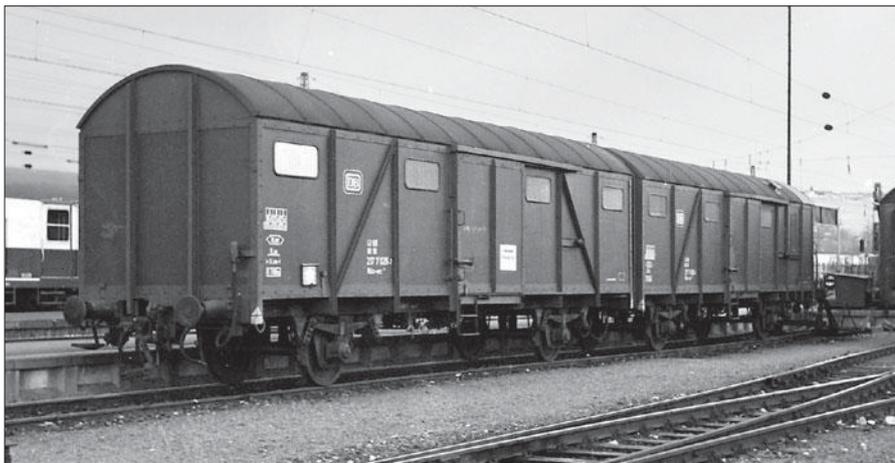
Auch die aus den Hkks-uvz 332 217 7 027 und 217 7 028 gebildete Leig-Einheit stand zur Beladung mit Expressgut bereit, jedoch im März 1983 in Heilbronn Hbf. Foto Reinhard Todt, Slg. Eisenbahnstiftung
