GEDECKTE WAGEN

EUROP, UIC-Standard, besondere Bauarten

Nach Vorbild lackieren und altern von Z bis I

MIBA-Report 1/2019
Best.-Nr. 15087250
ISBN 978-3-89610-724-4

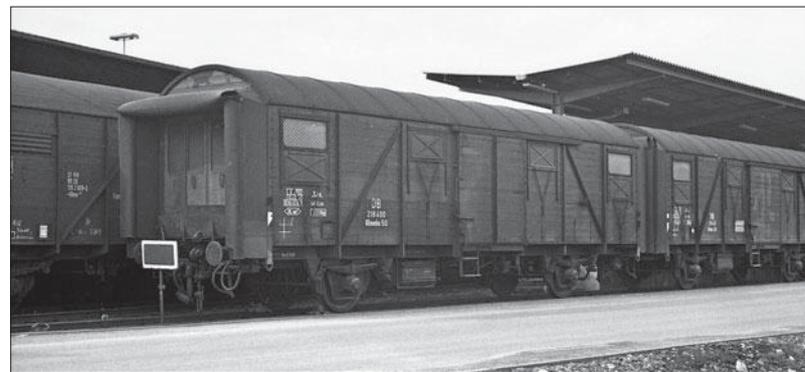
Die beiden Mittelwagen Gllmhs 50 218 400 und Gllmhs 50 218 401, aufgenommen 1968 im Bahnhof Neheim-Hüsten, besaßen auf beiden Seiten Übergänge mit vierflügeligen Falttüren.

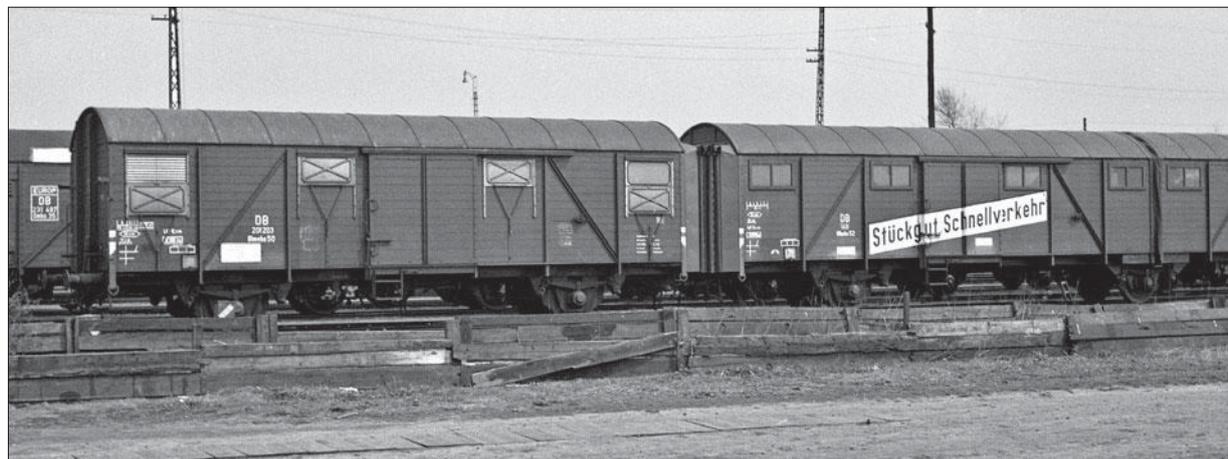
Schon Mitte der 50er-Jahre stand der Leig-Zug in der Regel herum. Das Foto zeigt links den Einzelwagen Glmhs 50 201 203 mit einseitigem Übergang, daneben die dreiachsige noch als Gllmhs 52 149 beschriftete Einheit. Gut sind das Einachslaufwerk und der nachträglich angebaute breite Übergang zu erkennen. Foto Fritz Wilke

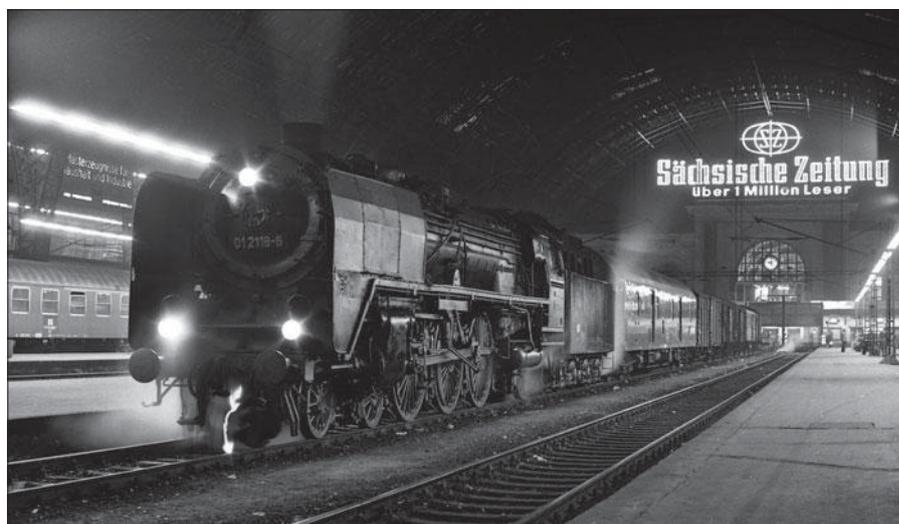
01 2118 mit dem Gex 2678 am 2. November 1976 abends in Dresden Hbf: Auch er war aus Post- und Expressgutwagen gebildet. Foto Horst Schrödter, Slg. SC

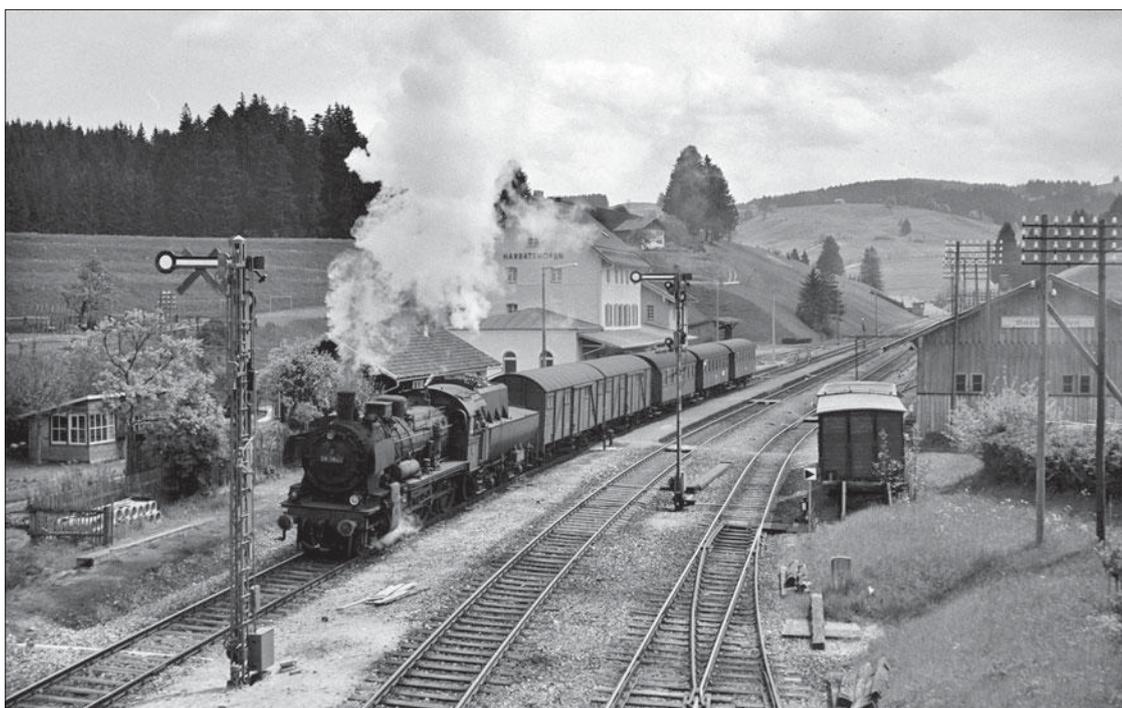
Ungewöhnlich war der P 1541 gebildet, mit dem die Kempener 38 3849 am 8. Juni 1962 aus dem Bahnhof Harbatshofen ausfuhr. Vermutlich wegen hohen Gepäckauffkommens auf dieser Strecke lief anstelle eines zweiachsigen Gepäckwagens an der Spitze eine Gllmh 52-Einheit. Die Reisezugwagen waren ein Abi 28/29 – noch ohne 1.-Klasse-Streifen – und zwei B3i bay 99a. Foto Helmut Röth, Slg. Eisenbahnstiftung

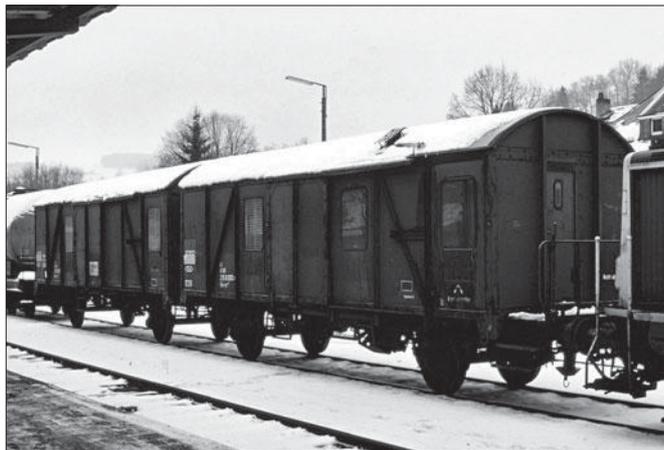
Warum die DB 1975 noch eine neue Leig-Einheit aus einem Pwghs 054 und einem Gls 205 bildete, gibt Rätsel auf. Das Foto zeigt die beiden als Hks-vz 333 215 0 000 und 215 0 001 bezeichneten Wagen im Januar 1986 im Bahnhof Brügge (Westf). Foto Rolf Köstner

Am 31. August 1983 zog 211 232 den Ne Gummersbach–Brügge–Hagen; das Foto entstand bei Kierspe. Gebildet war er aus einer Hkks-uvz 332-Einheit und der aus den beiden oben gezeigten Hks-vz 333. Foto Peter Schiffer, Slg. Eisenbahnstiftung.

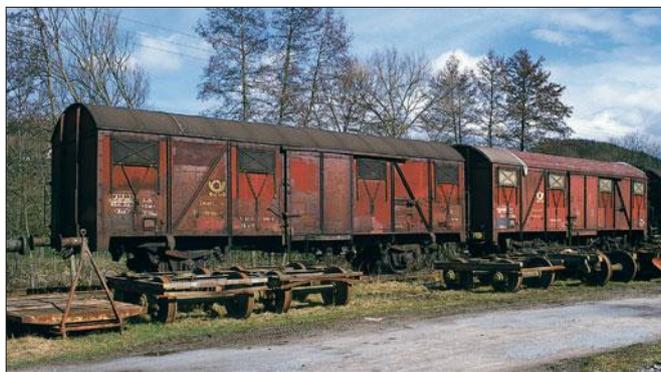
1981 kaufte die Deutsche Bundespost von der DB zehn gebrauchte Gos 245. Zu ihnen gehörte auch der spätere Post 2s-t/11 00-01996, aufgenommen im März 2001 in Viechtach. *Foto Dr. Wolfgang Baierl*

Für unbegleitete Bedarfs-Transportbahnposten von Westberlin nach Ostberlin und in die DDR im Weihnachtsverkehr erwarb die Deutsche Bundespost 1981 von der DB zehn gebrauchte Gos 245, wies sie der OPD Hannover zu und stationierte sie beim Postamt 77 in Berlin. Die technisch unveränderten Wagen wurden in Post 2s-t/11 umgezeichnet und mit einem RIC-Raster für D, A, CH und DR versehen, obwohl sie als zweiachsige Wagen gar keine RIC-Anschriften haben durften. Zwei Wagen mit elektrischen und Dampfheizleitungen wurden zu 51 80 00-11 900/901, die acht Wagen ohne Heizleitungen wurden als 51 80 00-01 990–997

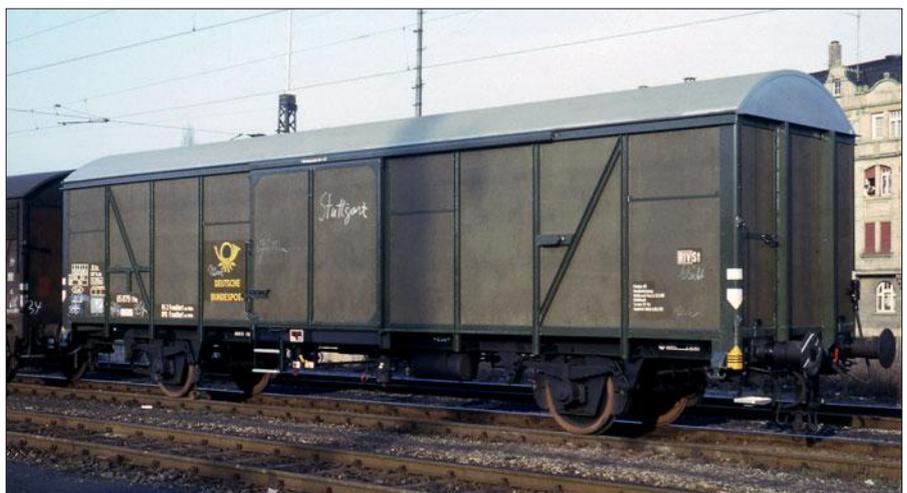
Die 4,40 m breiten und 2,20 m hohen Türen waren wie die Mitteltüren von Schiebewandwagen ausgeführt. Zurrösen im Fußboden und am Obergurt dienten der Ladungssicherung.

Die Post 2ss-t/15 mit den postinternen Nummern 76 801–76 875 konnten 28 Paketrollbehälter aufnehmen, hatten eine lastabhängige KE-GP-A-Bremse und erhielten die UIC-Nummern 50 80 00-03 601 ff. Als die DBP 1997 die Postbeförderung auf der Schiene einstellte, wurden die Wagen ausgemustert. Einer war schon 1992 verunfallt, vier waren nicht auffindbar, die übrigen 70 Wagen wurden an On-Rail verkauft.

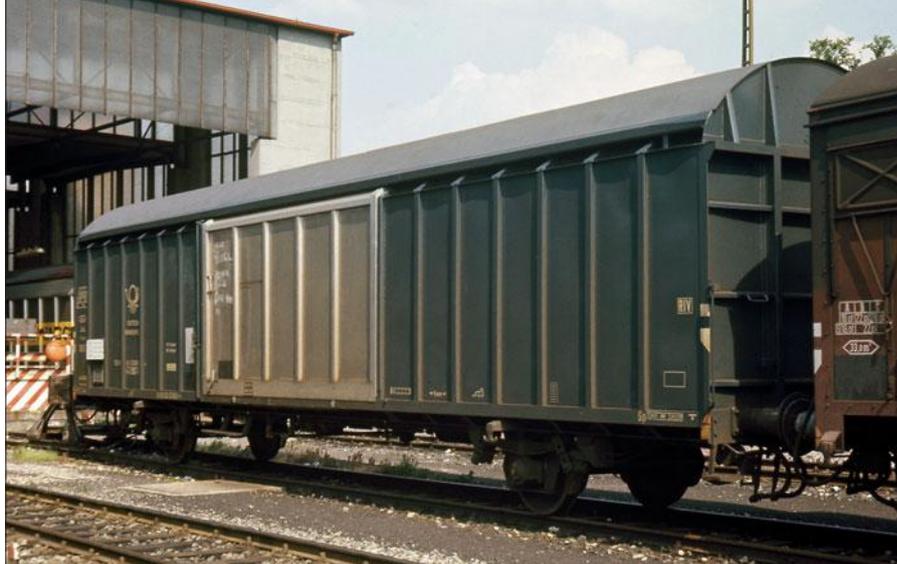
Bevor die Deutsche Bundespost von der TWA Schiebewandwagen anmietete, ließ sie von der WU Siegen eine Serie von 75 Post 2ss-t/15 mit überbreiten Türen bauen. Einer dieser Wagen war der 00-03 663, aufgenommen im Juli 1977 im Posthof Stuttgart. Foto Fritz Willke

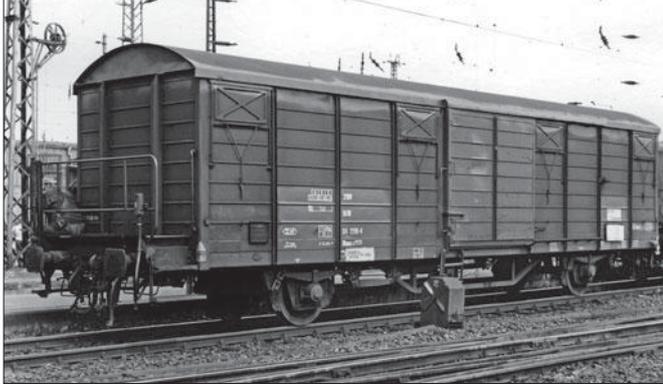
Der inzwischen grün lackierte Gbqss-z[1742] 1742205, aufgenommen im Juli 1991 in Leipzig Hbf, im Einsatz als „bahneigener Behelfspostwagen“. Foto Joachim Claus, Slg. Eisenbahnstiftung

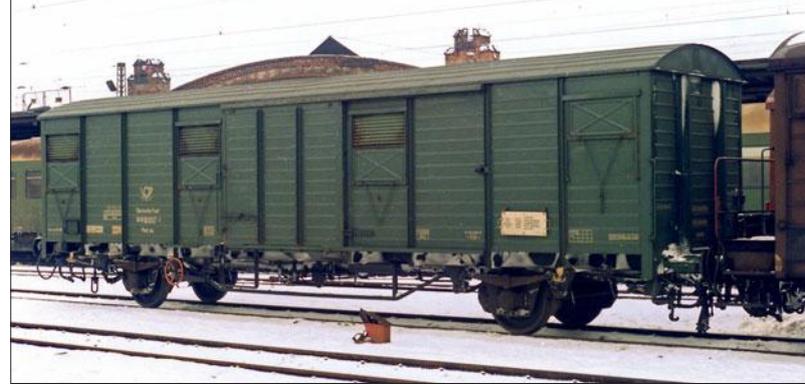
Der Post aa 09-10 007 gehörte zu den 140 Wagen, die MEVA 1984/85 für die Deutsche Post baute. Das Foto zeigt ihn im Februar 1991 in Erfurt Hbf. Foto Bernd Schröder

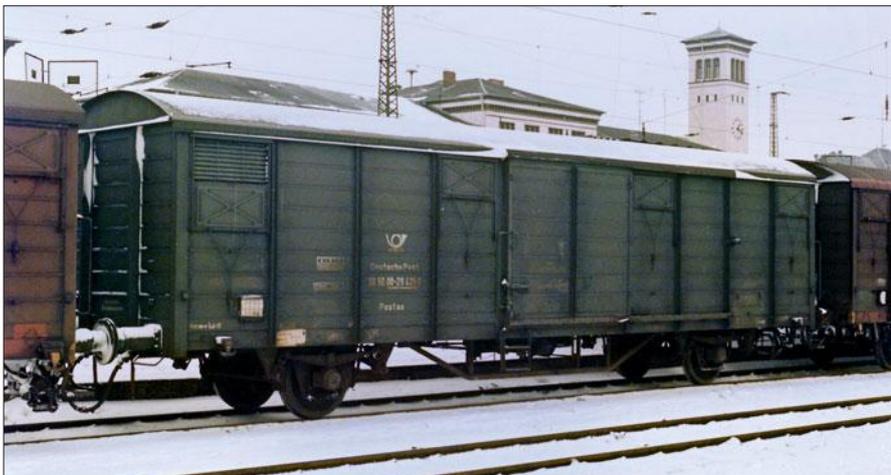
Ebenfalls im Februar 1991 in Erfurt Hbf: Der aus einem Gbs [1500] hergerichtete und an die DP abgegebene Post aa 00-29 421. Foto Bernd Schröder

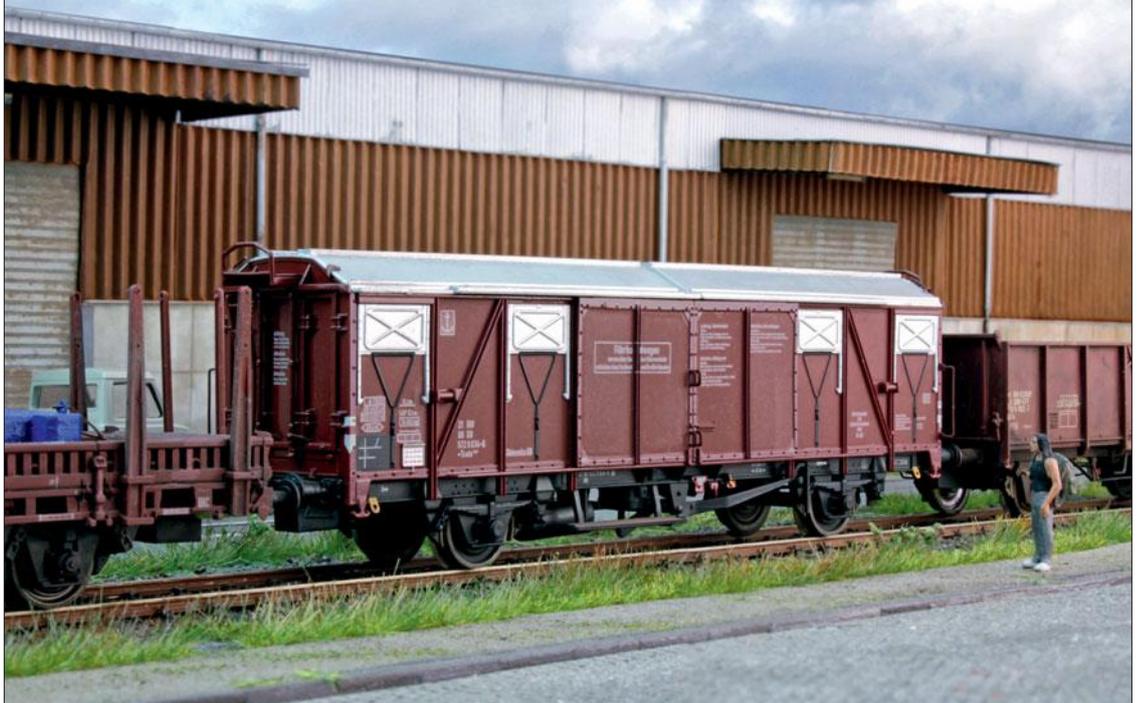
Unterschiedlicher Glanzgrad von Kastensäulen und Plattenwänden

Bei dem im Juni 1965 im Rbf Kornwestheim von der Schattenseite fotografierten Tcefs 845 572 9 085 wird der Unterschied zwischen dem Glanz von Kastengerippe und Stirntüren und matten Plattenwänden besonders deutlich. *Foto Fritz Willke*

Die Idee ist, ein Modell zu schaffen, das den Zustand wenige Wochen nach der Indienststellung des Waggons zeigt. In diesem Fall ist also nicht mit starken Verschmutzungen, Rost und Abnutzungen zu rechnen. Vielmehr sind die verschiedenen Glanzgrade zwischen frisch lackierten Metallteilen und den beim

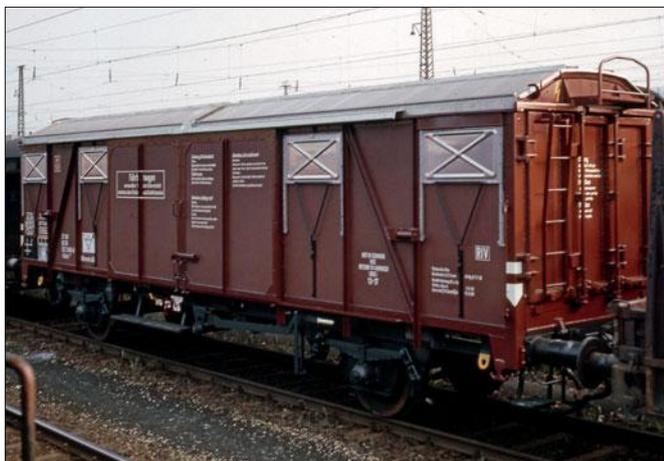
Am einfachsten ist die Bearbeitung des Untergestells: Es wird lasierend mit Revell Aqua-Color Teerschwarz gestrichen, wobei die Farbe sehr stark mit Scheibenschutz verdünnt wird, um wirklich nur einen Hauch von Staub darzustellen.

Entgegen meiner üblichen Methode, zunächst stets Mattlack zu sprühen, wird das Untergestell für die Nachbildung eines neuen Wagens direkt lasierend mit Revell Aqua-Color Teerschwarz gestrichen – sehr stark mit Scheibenfrostschutz (Ethanol und Glykol) verdünnt, um nur geringe Spuren von Staub darzustellen. Die Bremsklötze werden sehr dezent mit etwas Orange und Braun (Revell Aqua) akzentuiert. Da man den Boden durch die weit öffnenden Türen gut sehen kann, bekommen die Bodenbretter einen lasierenden Anstrich mit beiger Farbe.

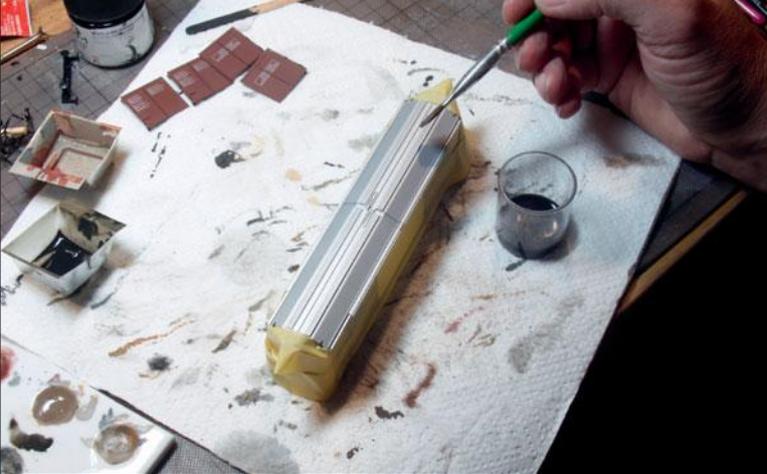
Um das Dach zu bearbeiten, wird der Wagenkasten vollständig abgeklebt. Danach wird das Dach mit Mattlack aus der Spraydose lackiert. Anschließend erfolgt ein dezentes Washing mit sehr stark verdünnter braunschwarzer Farbe.

Zunächst wird der Wagenkasten sorgfältig abgeklebt, sodass nur noch das Dach freiliegt. Dieses erhält als Erstes eine Mattlackschicht mit dem bewährten Tamiya TS80 aus der Spraydose. Anschließend folgt ein Wash mit sehr stark verdünnter braunschwarzer Farbe. Durch den dezenten Auftrag erreiche ich, dass das Dach nun nicht mehr absolut neu erscheint.

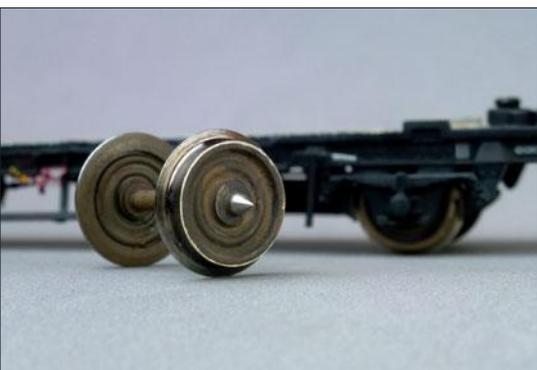
Links: Da beim Vorbild als Erstes die Radsätze verschmutzen, erhalten sie auch im Modell eine schmutzigbraune Patina.

Bevor die Radsätze mit Lack aus der Spraydose (Sparvar RAL 1019 Graubeige, matt) grundiert werden, sollte man die Radreifen an der Seite mit feinem Schmirgelpapier anschleifen, da Farben hier nur sehr schlecht haften. Nach der Grundierung wird mit der orangen und braunen Farbe, die schon bei den Bremsklötzen benutzt wurde, und Pigmenten in Braun (die ich einfach von Pastellkreiden auf Schmirgelpapier abreibe) etwas „Leben“ aufgepinselt. Ein Wash in „Dunkel“ beendet die Arbeiten an den Radsätzen. Die Laufflächen befreie ich zum Schluss mit einem Zahnstocher wieder von der aufgetragenen Farbe.

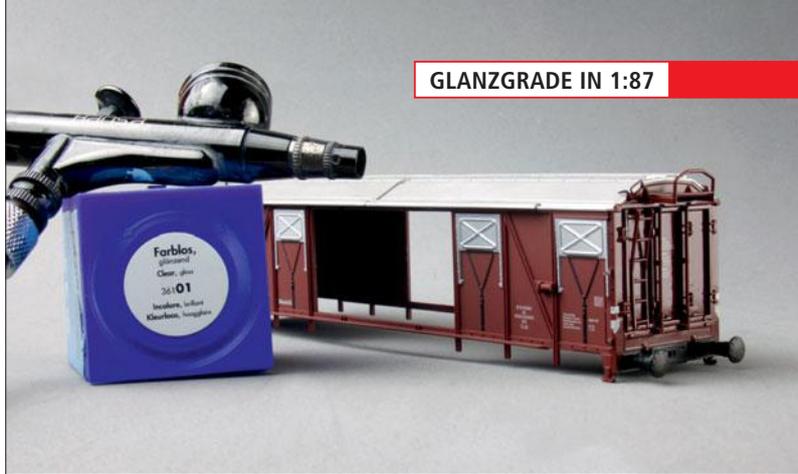
Nachdem das Dach fertig lackiert ist, werden das Dach und die beim Vorbild aus Stahl bestehenden und in RAL 8012 lackierten Stirnwände und -türen abgeklebt. Danach erhalten die Seitenwände ebenfalls einen Überzug aus Mattlack.

Im nächsten Schritt arbeite ich die unterschiedlichen Glanzgrade der Seitenwände heraus. Nach dem Ausbau der Schiebetüren werden die Stirnwände abgeklebt. Danach erhält auch der Wagenkasten einen Überzug mit dem Tamiya Mattlack. Dann werden mit ruhiger Hand und einem guten feinen Pinsel die Kastenprofile mit Glanzlack ausgelegt. Ich verwende auch hier den Lack von Revell Aqua Color, den ich wieder mit Scheibenfrostschutz etwas verdünne. Hier lohnt sich sorgfältiges und ruhiges Arbeiten. Auch die Schie-

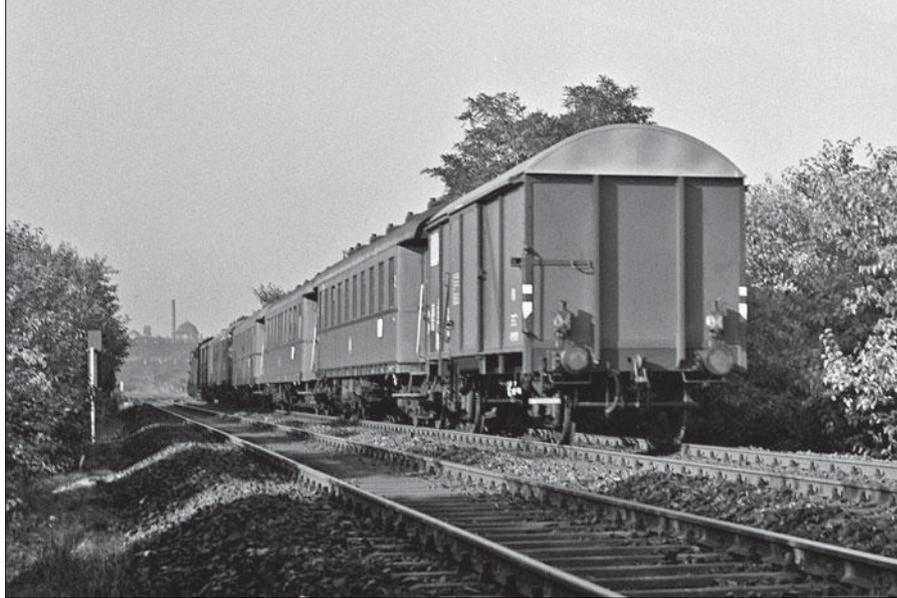
Auch hier ist das Foto, das den Zug schräg von vorn zeigt in „Richard Krauss – der Berufs-Fotograf“ abgedruckt: 50 3036 am 30. September 1967 mit einem Personenzug bei Nürnberg-Mögeldorf. Viel interessanter ist in diesem Kontext aber der Blick auf den Zugschluss, den der dort eingestellte Glms 207 – ohne Heizleitungen – bildete. Foto Richard Krauss

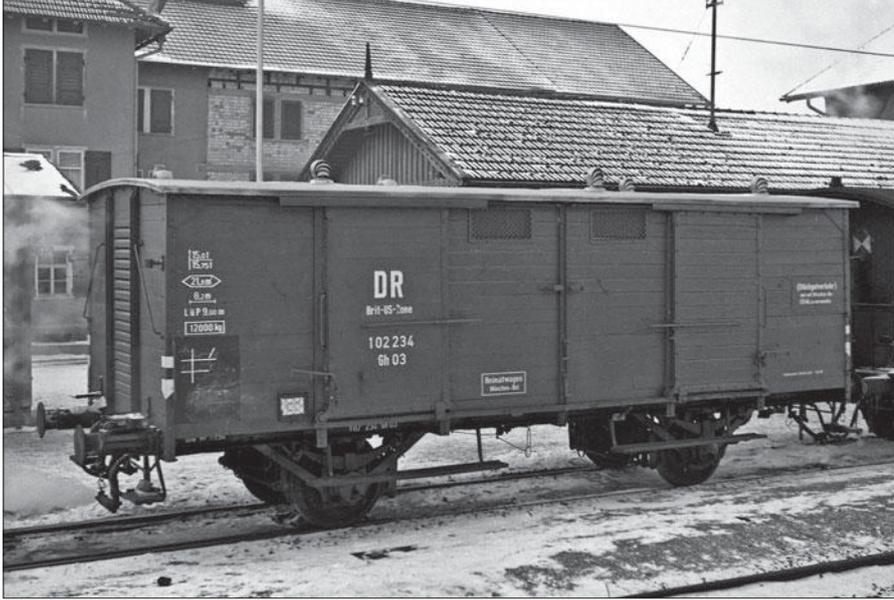
Den 1908 gebauten in München Ost beheimateten Gh 03 102 234 hatte das AW Freimann am 11.1.54 untersucht. Er durfte nur für den Stückgutverkehr auf den Strecken der ED München eingesetzt werden. Der Wagen besaß für den Einsatz in Reisezügen eine Westinghouse-Personenzugbremse und Dampfheizleitung. *Foto Fritz Willke*

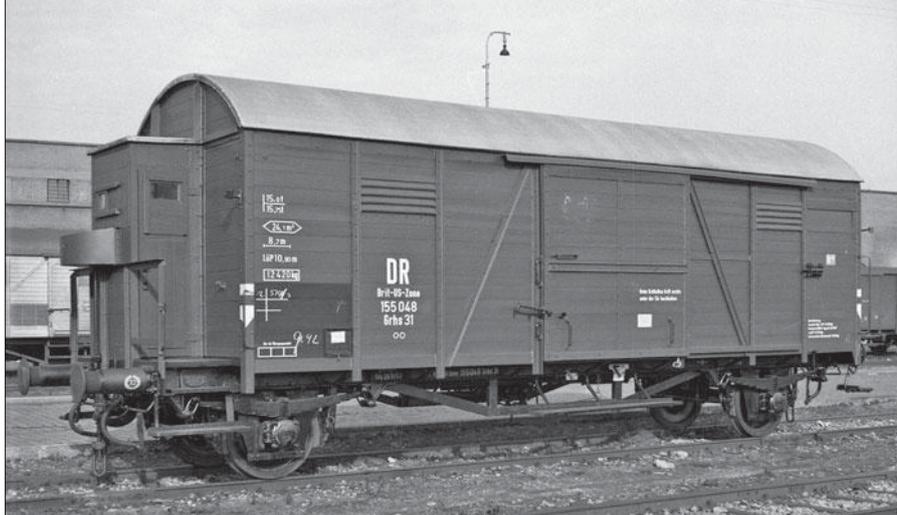
Die langen Oppeln, bei der DRG ursprünglich als Glhs Dresden eingereiht, waren die erste neue Wagenbauart mit langem Achsstand, GP-Wechsel an der Bremsanlage und Dampfheizleitungen. Das Foto zeigt den am 28.10.53 im AW Oldenburg aufgearbeiteten Grhs 31 155 048 in Stuttgart Hgbf wenige Tage nach dem AW-Aufenthalt.

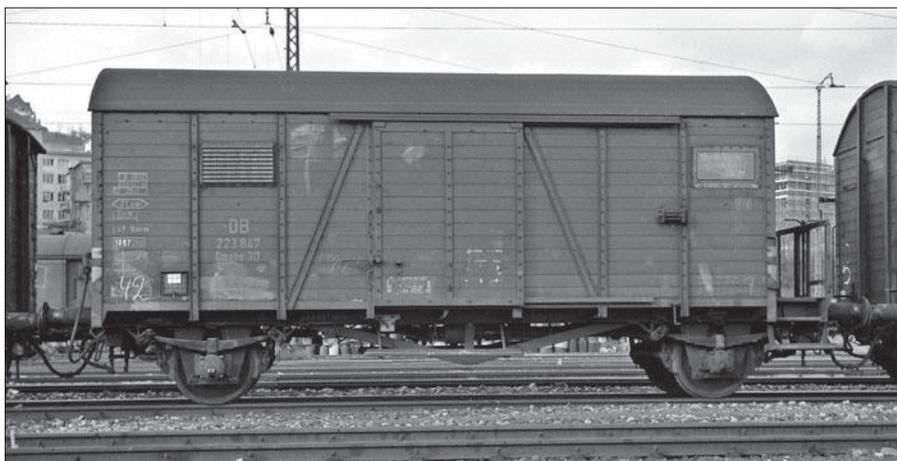
Die letzte Untersuchung des in Stuttgart Hgbf fotografierten Gmehs 30 223 847 datierte vom 4.11.60. Wie viele ehemalige Oppeln hatte er Dampf- und elektrische Heizleitungen und war damit für den Einsatz in allen Reisezügen bis 100 km/h geeignet.

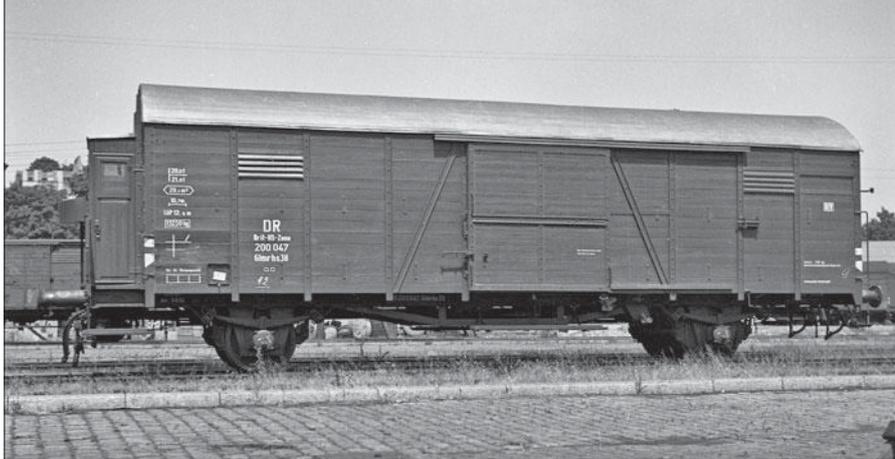
Auch viele geschweißte Dresden erhielten Heizleitungen. Das Foto zeigt den am 5.6.52 im AW Harburg untersuchten Glmr hs 38 200 047 in Stuttgart Hgbf.

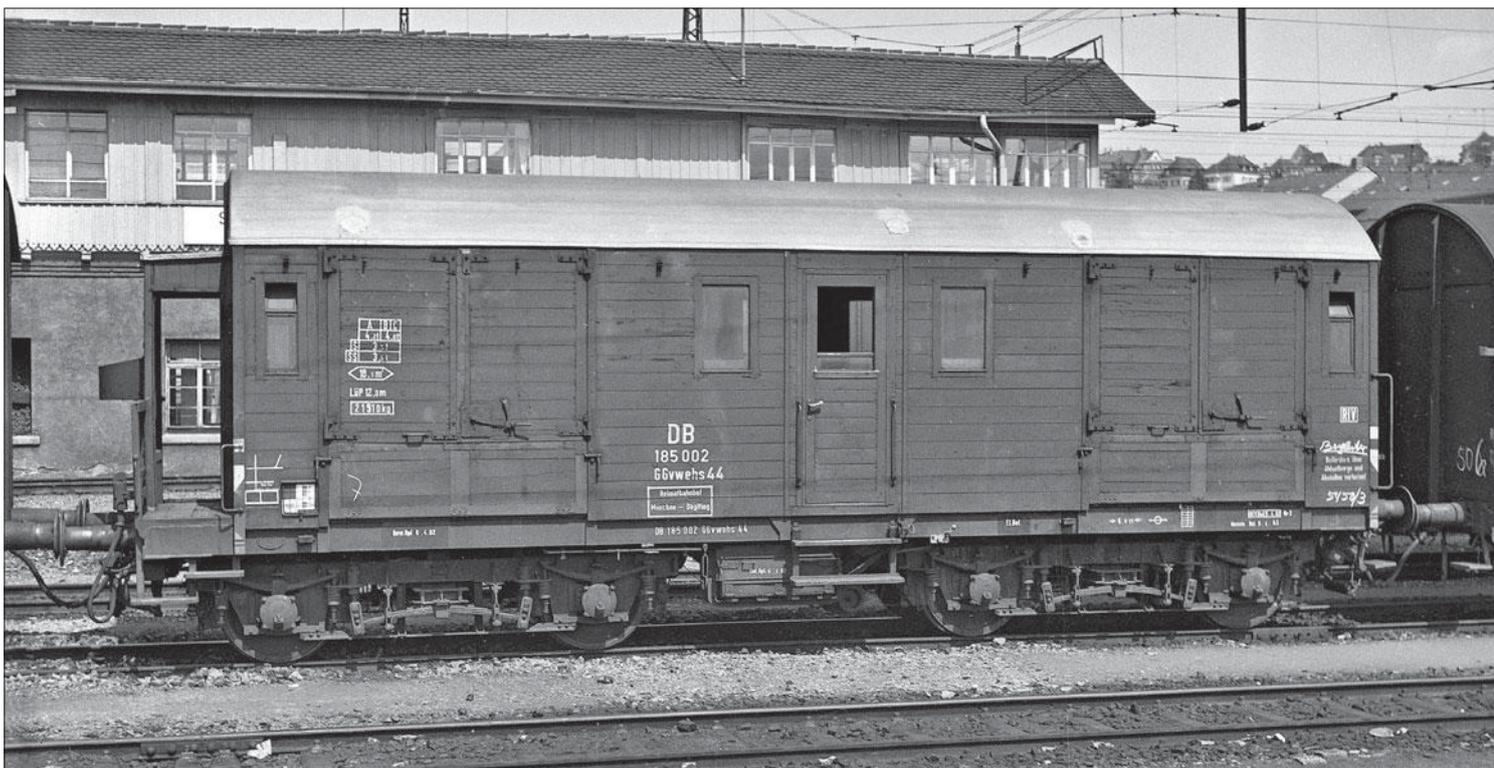
Auch wenn das unten gezeigte Foto das Titelbild des ersten Güterwagenbuches war, soll es hier noch einmal gezeigt werden – gescannt vom Negativ und neu bearbeitet: der GGvwehs 44 185 002, inzwischen ohne Bremserhaustüren, untersucht im Reisezugwagen-AW Opladen am 6.4.62 und aufgenommen im Rbf Untertürkheim im Sommer 1962. Fotos (6) Fritz Willke

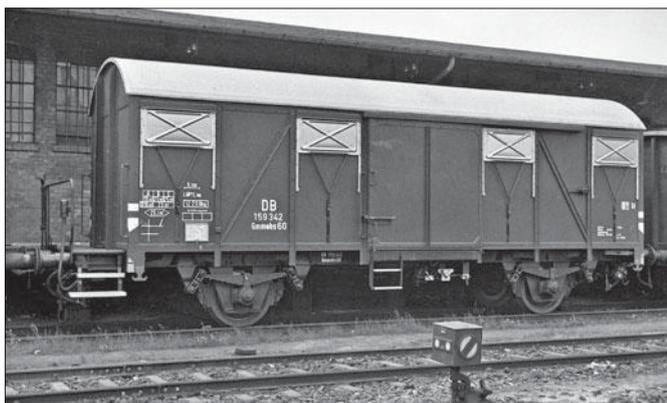
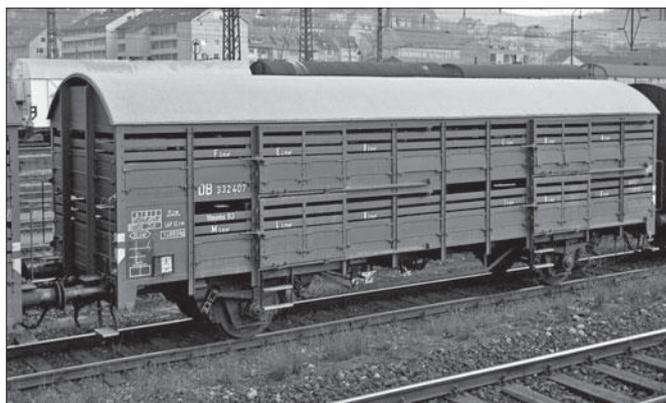
Ebenfalls in Stuttgart Hgbf entstand das Foto des Hbqrss-57 Glmehss 216 470 mit Doppelbremsklotzsohlen und automatischer Lastabbremung. Fotos (6) Fritz Wilke

Bei den Glmms 61 verzichtete die DB auf die automatische Lastabbremung, ließ aber dennoch ab Mitte der 80er-Jahre befristet in Reisezügen eine Höchstgeschwindigkeit von 120 km/h zu: Das Foto rechts zeigt den Gbs-uv 254 152 9 729 in einem Post- und Expresszug im September 1988 im Gbf Hamburg-Altona. Foto SC

Anders bei der Nachfolgebauart der Glmhs 50, den Glm(m)ehs 57: Über die Hälfte der Wagen erhielt zusätzlich zur Dampfheizleitung auch eine elektrische Heizleitung, 200 Wagen waren für den Einsatz als Expressgutwagen in Reisezügen vorgesehen und erhielten eine KE-GP-A-Bremse mit Doppelbrems-

klötzen und automatischer Lastabbremung, sodass sie als Glmmehs für eine Geschwindigkeit von 120 km/h geeignet waren.

konzipiert. Bei ihnen verzichtete die DB auf die automatische Lastabbremung, ließ aber ab Mitte der 80er-Jahre mit jährlichen Bremsuntersuchungen beim Einsatz in Reisezügen eine Geschwindigkeit von 120 km/h zu.

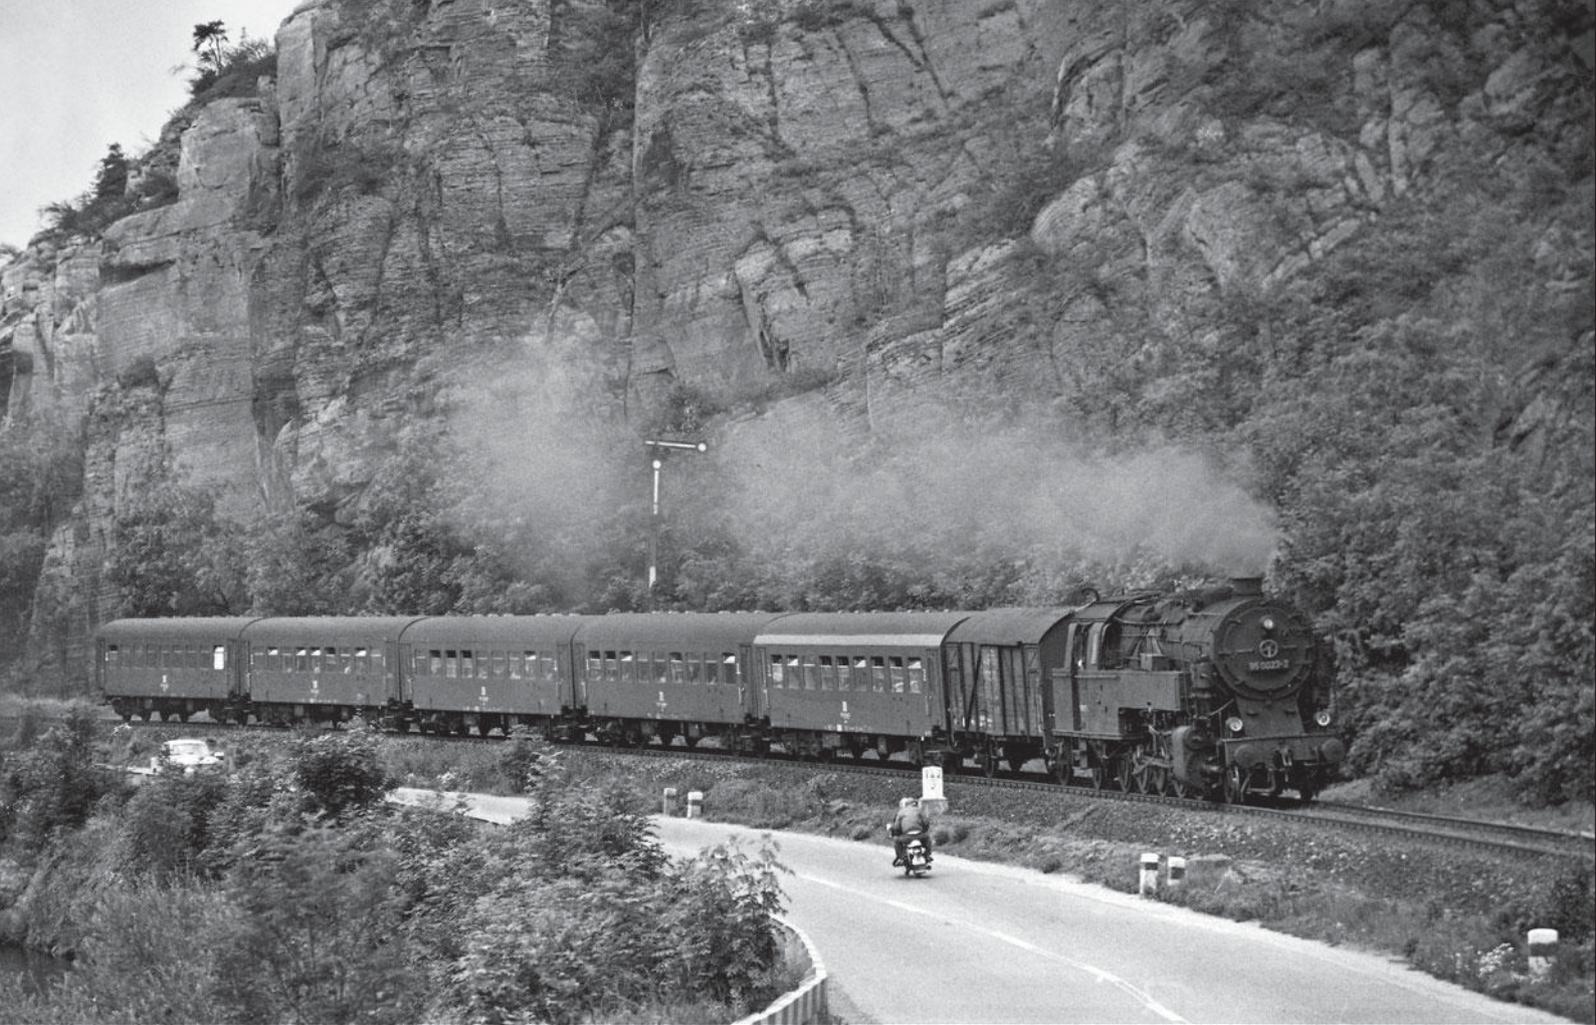
Am 23. Juli 1977 beschleunigte 95 0023 den P 18005 Saalfeld–Sonneberg kurz hinter Saalfeld an der Bohlenwand. Gebildet war der Zug aus fünf Bghwe und einem Glmrs [1364] für Gepäck und Expressgut. Foto SC

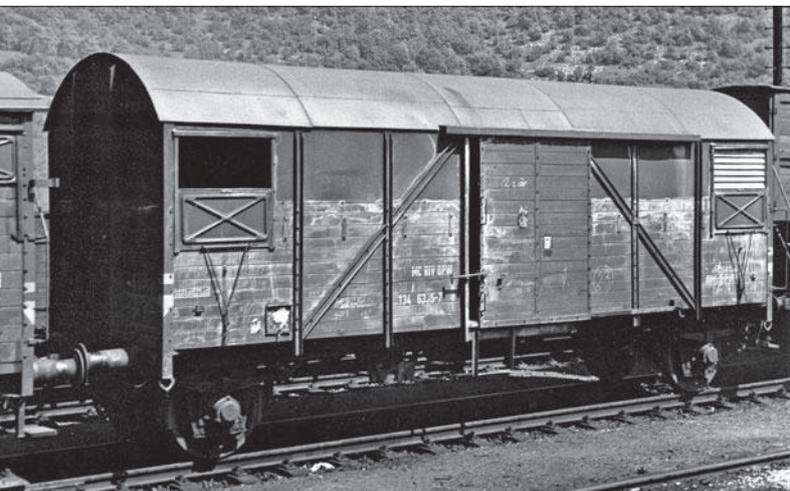
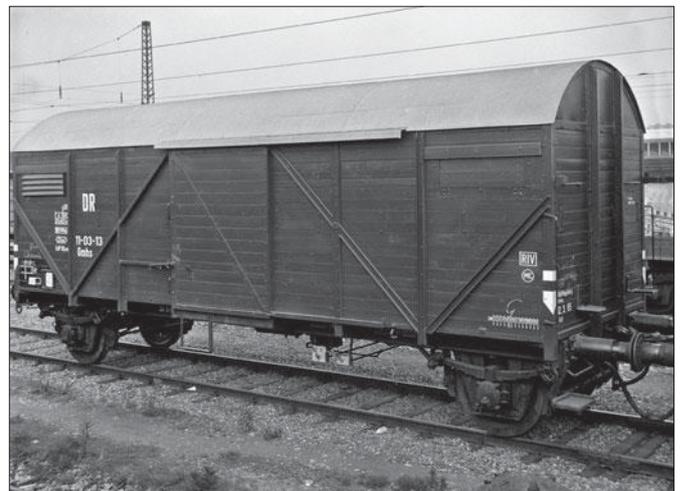
Nach der Modernisierung: der Gmhs (Ghms) 134 6335 im Mai 1968 im Bahnhof Plešivec. Foto Joachim Claus, Slg. Eisenbahnstiftung

Zum Vergleich der am 8.5.63 im RAW Magdeburg zuletzt untersuchte Gmhs 11-03-13 im Originalzustand, aufgenommen in Stuttgart Hgbf.

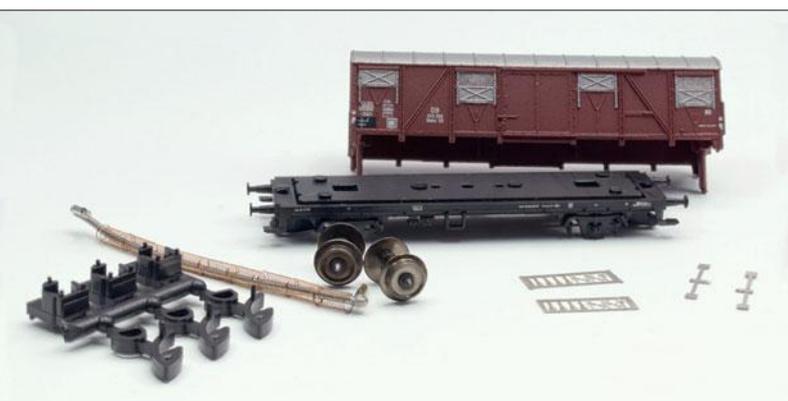
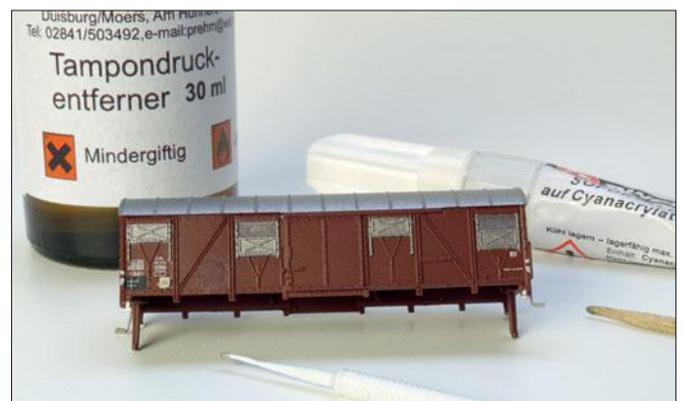
Zur Einstimmung: der Glmhs 50 von Märklin sowie die zu montierenden Ätzteile in Originalgröße abgebildet.

Teile der Anschriften werden für eine selbst gewählte Betriebsnummer getilgt und außerdem noch einige Ätzteile montiert.

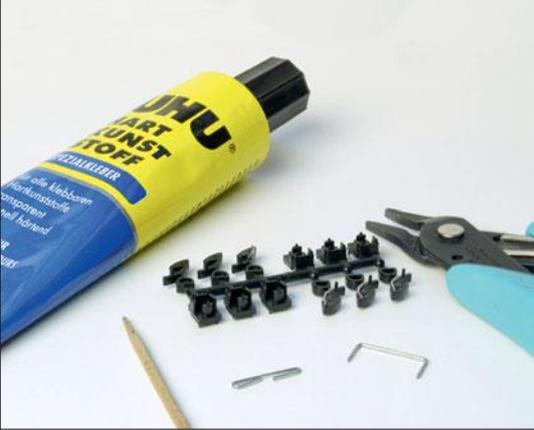
Die serienmäßigen Kupplungshaken aus POM werden gegen solche aus PS von von Freudenreich getauscht, die, lackiert und mit einem Metallstreifen aus Heftklammern versehen, elektromagnetisch entkuppelt werden können.

Die serienmäßigen Kupplungshaken haben wir bei dieser Gelegenheit gegen formgleiche Teile von FR Freudenreich Feinwerktechnik getauscht. Hier macht nur der verwendete Werkstoff den Un-

terschied: Statt POM bestehen sie hier aus PS (Polystyrol), das sich kleben und auch lackieren lässt.

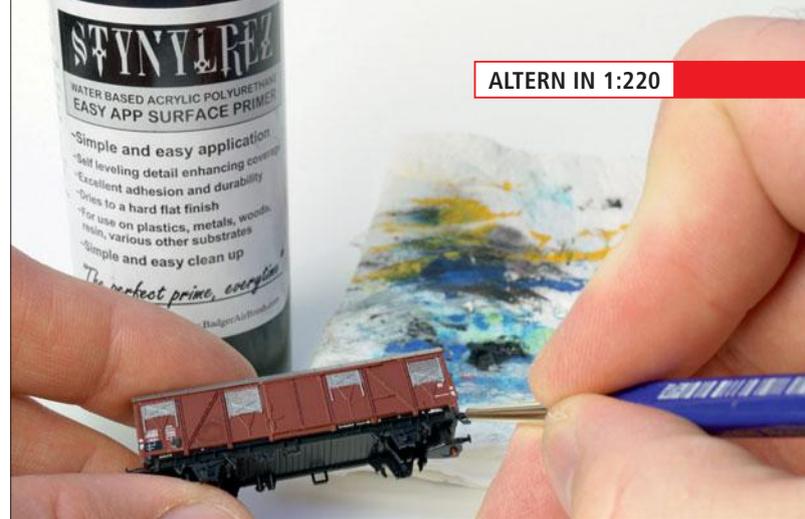
Rechts oben: Mit schwarzer Grundierung, einem feinen Pinsel und sehr ruhiger Hand erhalten die Ätzteile den ersten Anstrich.

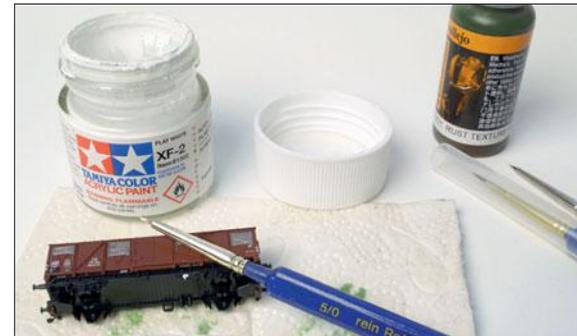
Rechts: Mit einem feinen Pinsel und weißer Farbe werden die Bremsumsteller ausgelegt.

Die (nur zwei) Bremsumsteller sind mit Tamiya XF-2 Weiß matt auszuliegen, bevor deren Hebel mit Revell Aqua Color 330 Rot abgesetzt werden können. Die Zettelkästen waren bei der Vorlage hingegen blank, daher haben wir ihre Oberfläche mit feinem Schleifpapier und an den Rändern zur benachbarten Kastenstrebe mit einem Schleifstück vorsichtig von der Grundierung befreit: Übrig bleiben dunkle Vertiefungen, was die dreidimensionale Wahrnehmbarkeit erhöht.

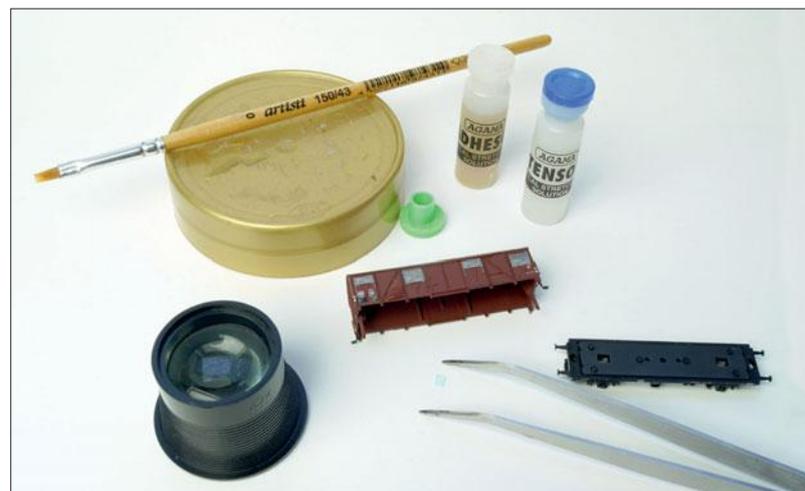
Mit Nassschiebebildern werden die neuen Betriebsnummern aufgebracht; die Lupe auf dem Foto dient nicht nur zur Dekoration, sondern wird spätestens bei diesen Arbeiten erforderlich: Die ausgeschnittenen Decals haben eine Größe von etwa 2,5 x 2,5 mm.

Eine passende Gattungsbezeichnung und individuelle Betriebsnummer auf Seitenwänden und Untergestell lieferte Andreas Nothaft als Nassschiebilder zu. Dessen sehr dünne und sich gut anlegende Folien eignen sich hervorragend auch für den Maßstab 1:220. Bevor sie aufgebracht werden können, sind allerdings die werkseitigen Beschriftungen zu entfernen. Hier hilft uns der Tampondruckentferner von Prehm-Modellbau, der dieses Mal leider auch die Lackgrundlage wegnahm.

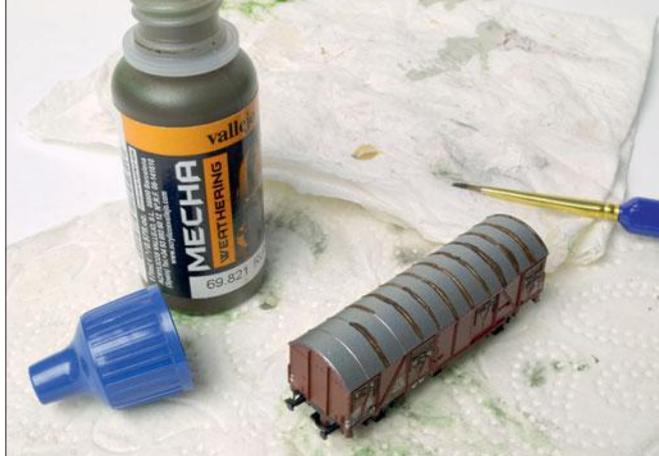
Im ersten Alterungsschritt wird mit einem feinen Pinsel Rosttextur von Vallejo entlang der Falze der Dachhaut aufgetragen.

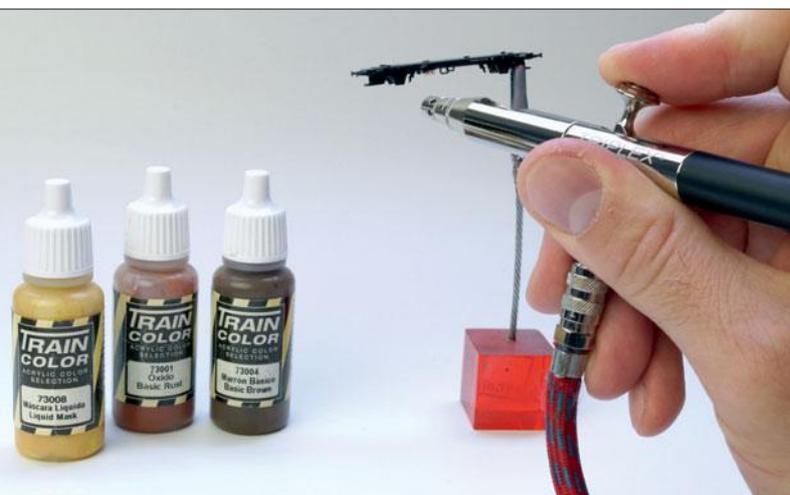
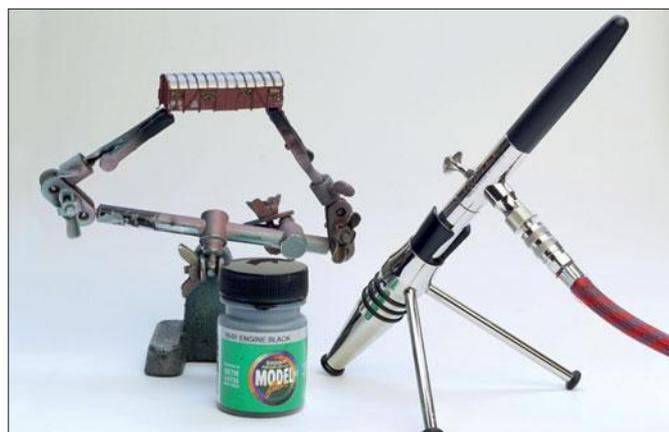
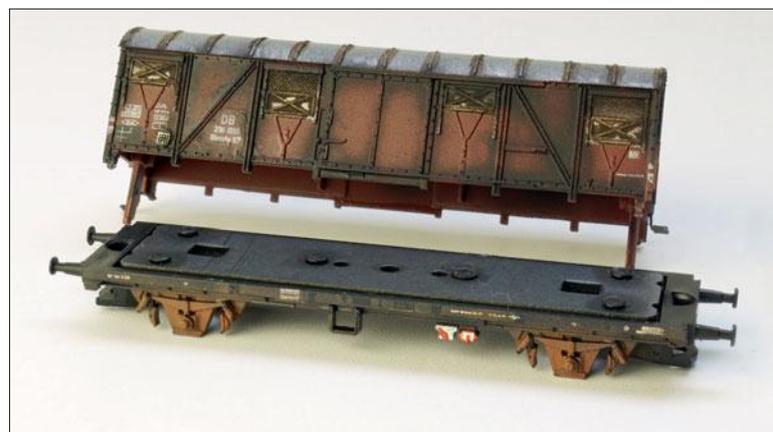
Sowohl für die Alterung des Untergestells (links) als auch des Wagenkastens (darunter) werden die Baugruppen mit einer „dritten Hand“ gehalten.

Die Arbeiten gehen dem Ende entgegen: Ober- und Unterteil nach der Grobpatina – es folgt anschließend ein Sepia-Überzug.

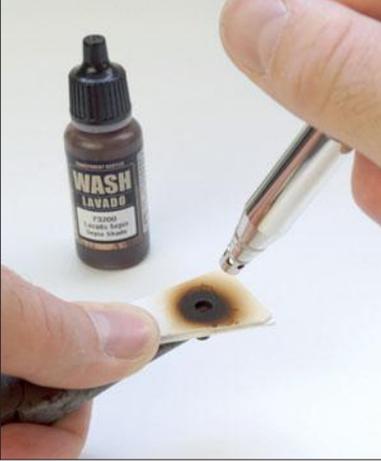
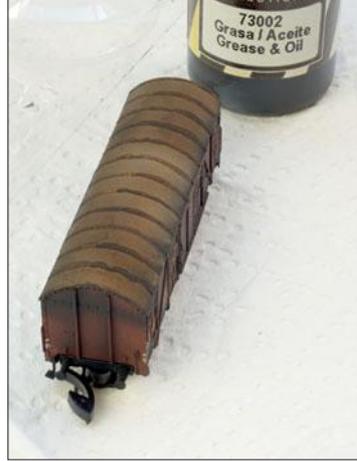
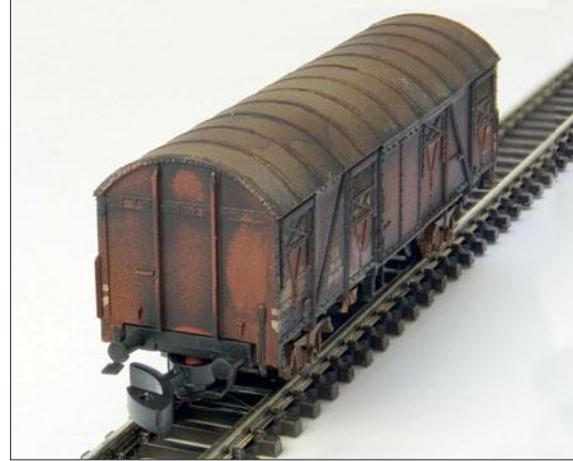
Links: Die Radscheiben werden mithilfe einer Schablone gealtert.

Rechts / ganz rechts: Nach dem Auftragen des Pufferfetts ist der Wagen fertig für den Einsatz.

Und auch gegen die matten Pufferteller ist ein Kraut gewachsen: Mit der Mikrobürste tragen wir dort noch je einen Tupfer Fett auf, dargestellt von Grease & Oil 73002 aus den Vallejo-Traincolors.

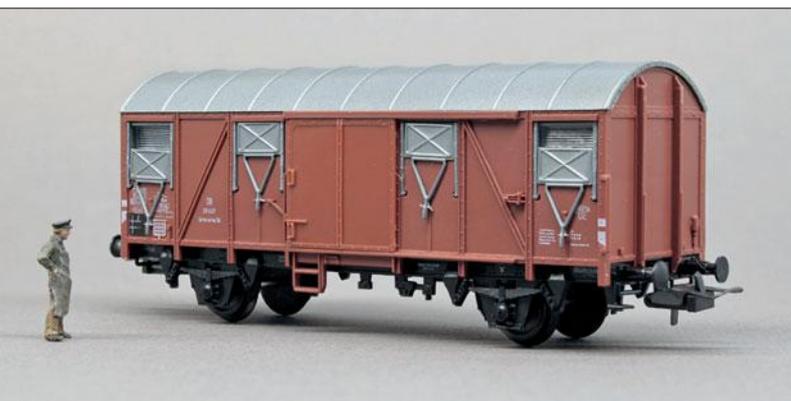
„Wat, daraus soll ein Modell werden? Nee, dat ward nix ...“. Die Ausgangsbasis für den nachfolgenden Bericht: ein Gmms 56 von Röwa/Trix, frisch aus der Bucht.

Der übliche Arbeitsbeginn: Der Wagen wird in seine Einzelteile zerlegt – beim Elch hieße es, allerdings vor der Montage: „Prüfen Sie bitte, ob alle Teile vollzählig sind.“

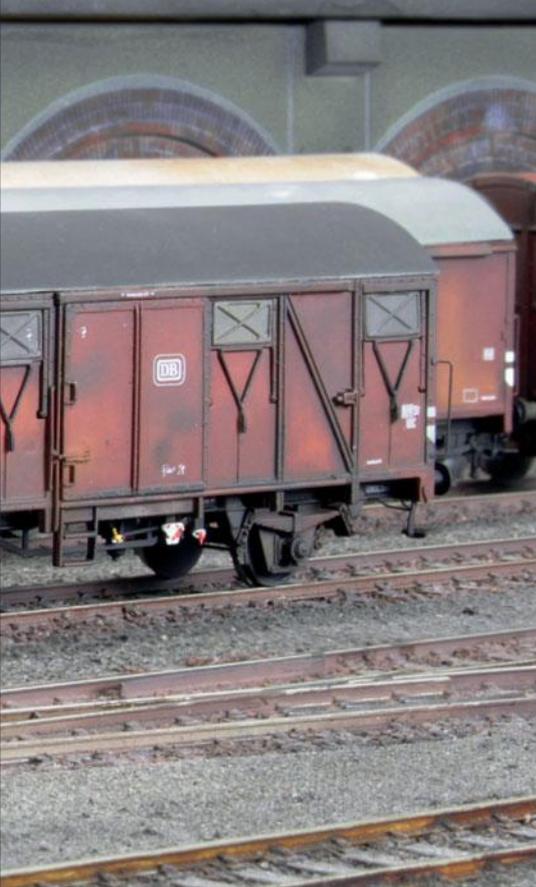
Oben links der fertig verfeinerte und patinierte Grs-v 213 131 3 114 und rechts daneben der Gs 210 120 5 095 und – und sollte jetzt die Assoziation Hamburg Hgbf und Pfeiferbahn aufkommen: Das ist gewollt.

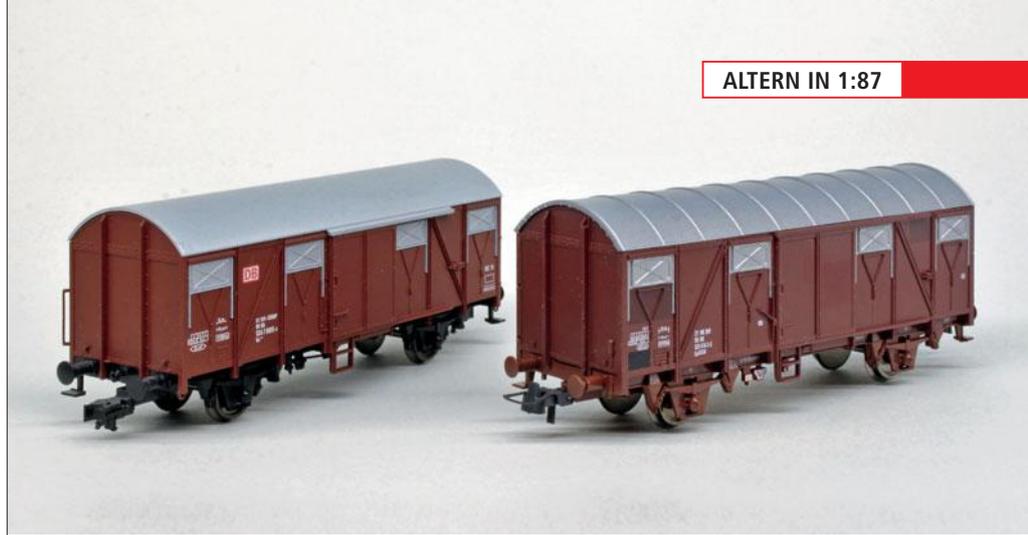
Hauptmanko der alten Modelle von Willy Ade ist der den Trix-Express-Radsätzen geschuldete viel zu große Abstand zwischen den Außenlangträgern. Hier bleibt nur der Tausch gegen ein zeitgemäßes Untergestell – zum Glück passt das Untergestell des Gmhs 53 von Fleischmann haargenau unter den Roco-Wagen.

Da die alten Röwa-Untergestelle mit ihren viel zu weit auseinanderliegenden Langträgern und Achshaltern nicht mehr zeitgemäß sind, spendeten zwei Gmhs 53/Gs 204 von Fleischmann die Untergestelle. Hier finden wir schmale Achshalter und feine Details wie die Hebel der Bremsumsteller. Praktischerweise ist auch die Kurzkupplungskinematik gleich mit an Bord. Ich habe die Normschächte für die Fotos allerdings zunächst noch nicht eingebaut.

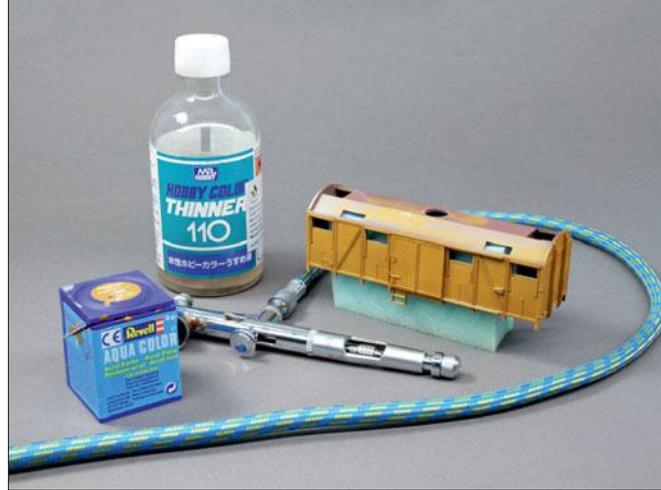
„Lackierung rückwärts aufgebaut“: Nach einer weißen Grundierung erfolgt eine holzbraune Lackierung mit Farben aus dem Revell-Aqua Color-Programm.

Dazu habe ich die Wagenkästen zunächst weiß grundiert (Elita Grundierung für Holz und Kunststoff, 50081). Im nächsten Schritt folgte eine „Untermalung“ mit Holzbraun aus dem Revell-Aqua Color-Programm. Um die Farbe mit dem Airbrush aufsprühen zu können, kann man sie problemlos mit Verdüner von Hobby Color, einem anderen alkoholbasierten Verdüner oder
