GEDECKTE WAGEN

EUROP, UIC-Standard, besondere Bauarten

Nach Vorbild lackieren und altern von Z bis I

MIBA-Report 1/2019
Best.-Nr. 15087250
ISBN 978-3-89610-724-4

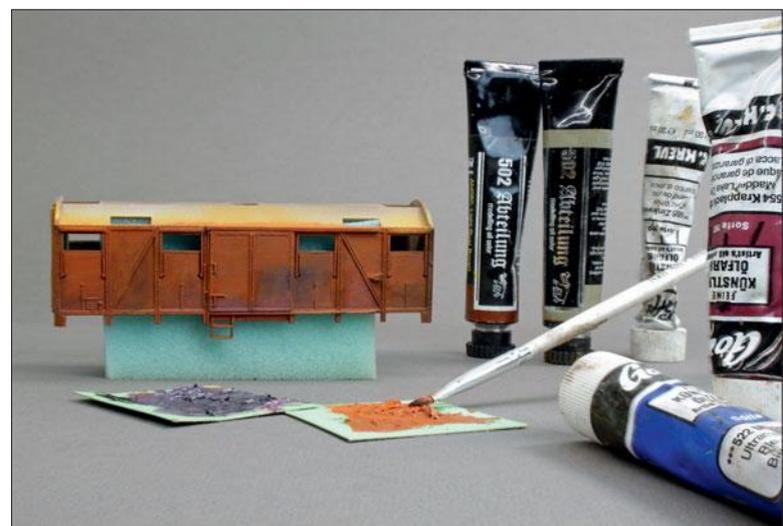
Nach dem Grundieren wird dem Wagenkasten mit einem ersten Anstrich „Leben eingehaucht“: Unterschiedliche Ölfarben, mit einem kurzen Weichen Pinsel aufgetragen, bilden die Grundlage eines bereits in die Jahre gekommenen Anstrichs.

Mit einem Fächerpinsel werden die Farben egalisiert und eventuell sichtbare Pinselstriche beseitigt. Ist dies zur Zufriedenheit erledigt, wird diese Basis für die weiteren Alterungen mit Tamiya TS80 Mattlack versiegelt und es folgt ein Wash mit Alkohol stark verdünntem Panzergrau von Revell Aqua Color.

Wenn diese Grundierung durchgetrocknet ist, werden die Wagenkästen mit Ölfarben weiterbehandelt. Ich mische mir dazu aus Light Rust von Abteilung 502, einem hellen Rot und Maisgelb einen orangebraunen Farbton und aus Ultramarinblau, Krapplack, Haut-

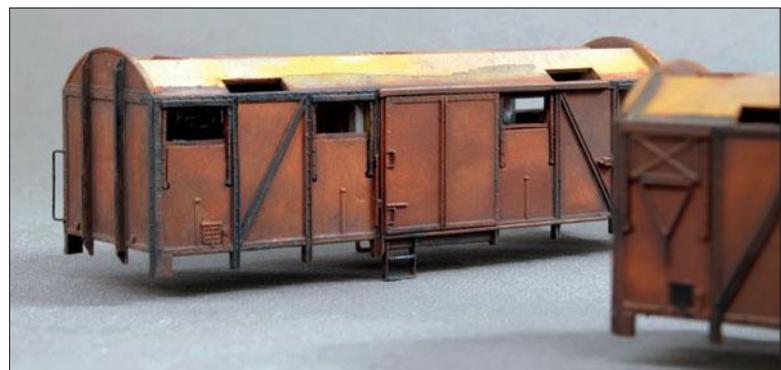
Nach einem weiteren Zwischenschritt, der vollständigen nicht deckenden Lackierung in RAL 8012, werden mit Revell Aqua Color Anthrazit die Streben und andere beim Vorbild aus Metall bestehende Bauteile des Wagenkastens herausgearbeitet.

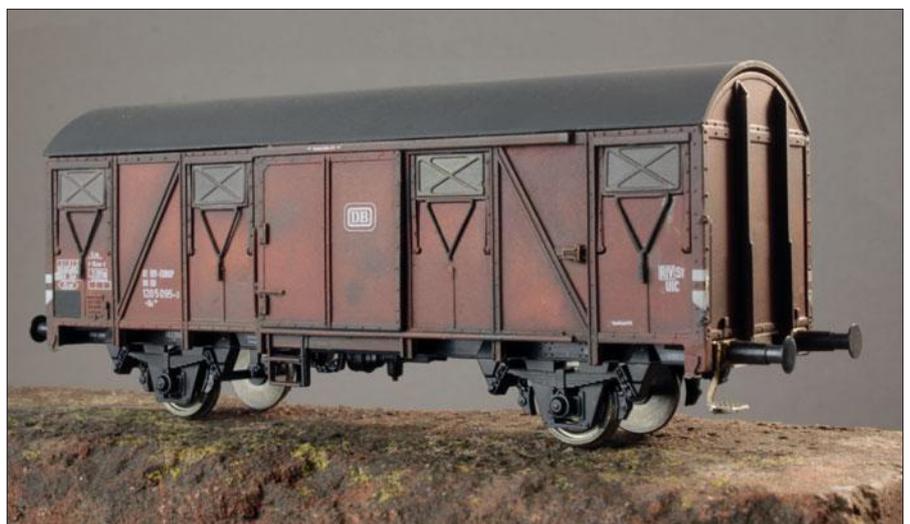
Zwar ist es zum Ausruhen noch zu früh, aber der Zwischenstand mit dem gealterten und fertig beschrifteten Wagenkasten motiviert sich jetzt auch den anderen Baugruppen zuzuwenden.

Nachdem auch der Wagenkasten einige Schmutzspuren mit Tamiya XF-10 Braun abbekommen hat, folgen abschließend Ausbesserungsflecken am Wagenkasten in RAL 8012 von Oesling – während der gesamten Alterung jetzt zum ersten Mal deckend angebracht.

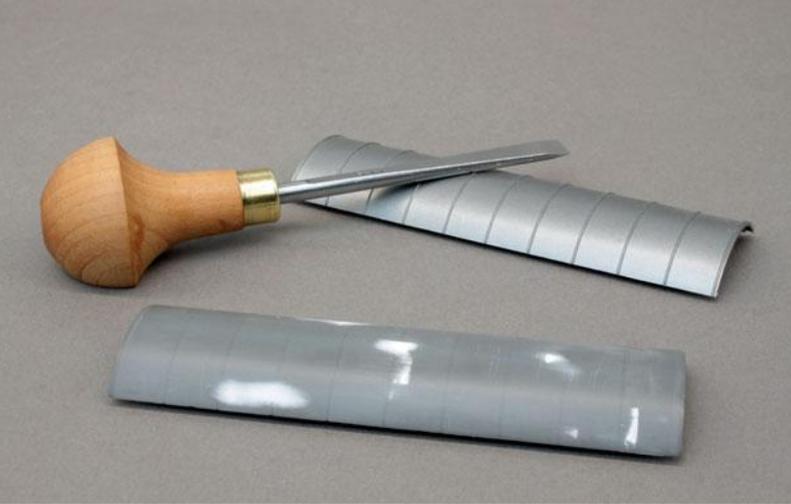
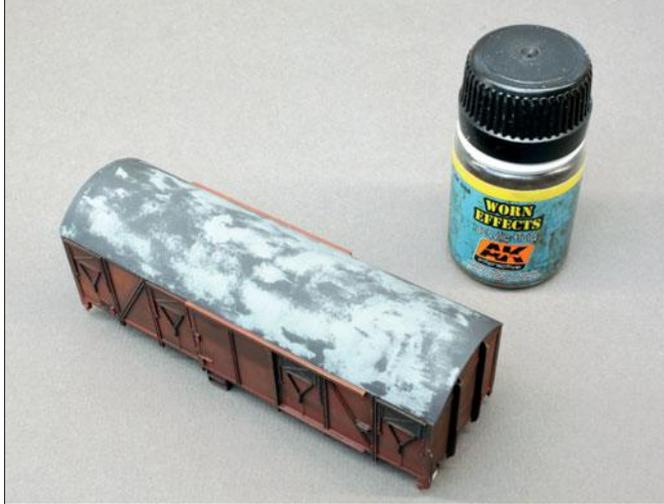
Mit einem feinen Stichel werden die Rippen der Nachbildung eines Aluminiumdaches abgeschabt (links) – die gewählten Vorbilder der Gs 210 und Grs-v besaßen glatte PVC-Dächer. Für die Nachbildung sauberer Dächer reicht anschließend das Glätten mit Spachtel und feinem Schmirgelpapier. Soll abblätternde Farbe nachgebildet werden, wird mit Worn Effekts von AK Interactive gearbeitet (rechts).

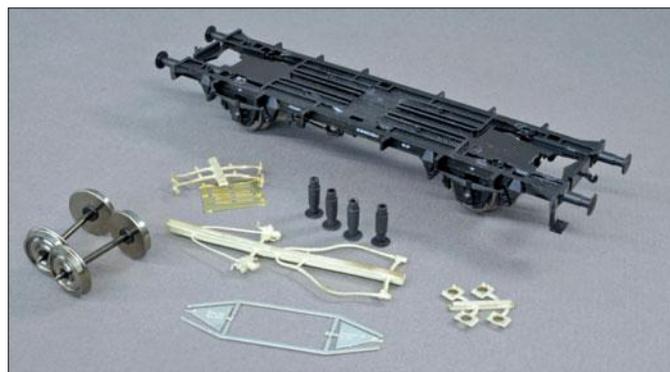
Der Werdegang der Untergestelle – auf dem Foto links sind die Bauteile zu sehen: das Untergestell eines Gmhs 53 von Fleischmann, Federpuffer, Sockelplatten und Rangiertritte von Weinert mit Tritten von Höfine sowie für den Grs-v 213 zusätzlich E-Kupplungen von Weinert und für den Gs 210 Sprengwerke von Höfine.

Die Untergestelle erhalten neue Puffer und Sockelplatten. Leider sind die Federpuffer von Weinert, insbesondere in Verbindung mit gegossenen Sockelplatten, für die Wiedergabe von UIC-

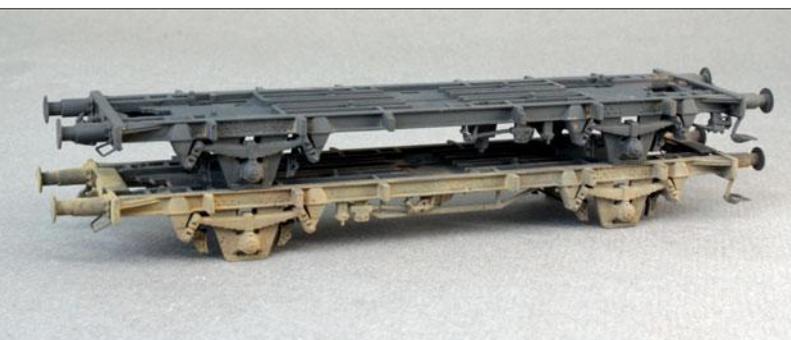
Die Untergestelle des Grs-v 213 (oben) und des Gs 210 (darunter) nach der Behandlung mit Pigmenten und nach einem schwarzen Lacküberzug.

Die Patinierung des Untergestells erfolgt mit Farbpigmenten von Pastell-

kreiden, die auf Schmirgelpapier gerieben werden. Die Pigmente werden in verschiedenen Beige-, Braun-, Grau- und Orangetönen mit einem weichen Pinsel direkt auf den schwarzen Mattlack aufgetragen. Hierbei kann ruhig übertrieben werden.

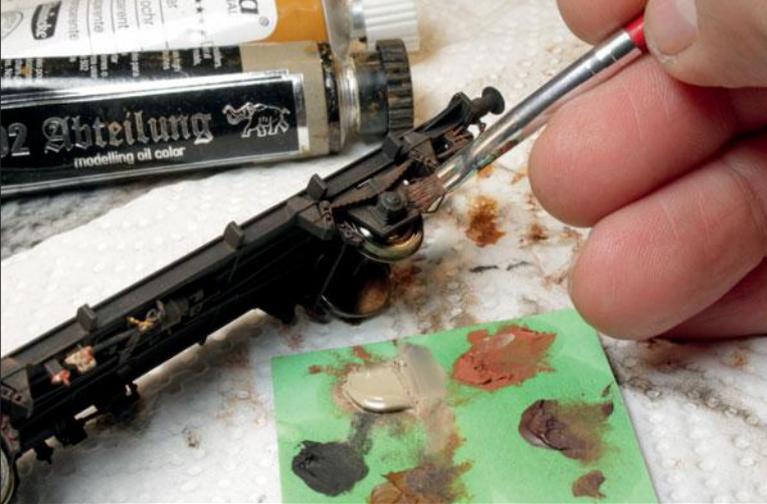
Nachdem der Pigmentauftrag mit stark verdünnten Aqua Color Teerschwarz mit der Airbrush fixiert ist, werden mit dem Pinsel vor allem im Bereich der Achshalter Spuren von Ölfarbe trocken aufgetragen.

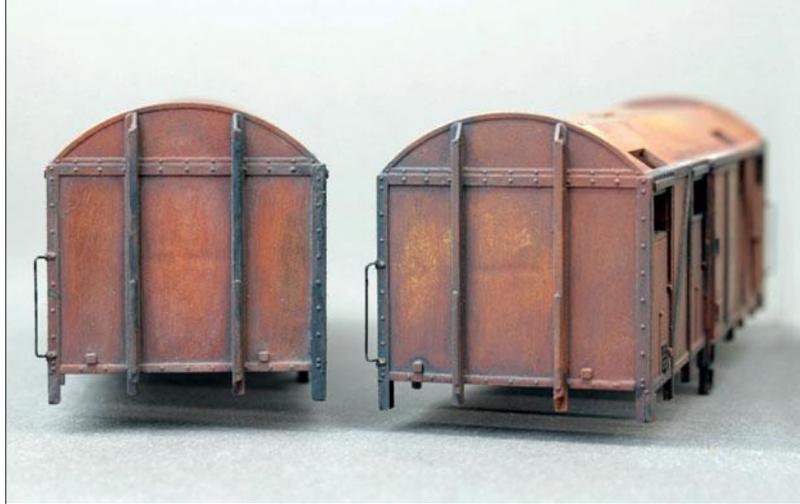
Geschafft: Der Grs-v 213 von Röwa hat nicht nur ein neues Untergestell bekommen, sondern ist auch einigen Details verbessert. Mindestens ebenso entscheidend für den überzeugenden Gesamteindruck ist die Patinierung, und kleine Schwächen der Ausgangskonstruktion, wie die nicht weit genug herabreichenden Stirnwandsäulen, lassen sich bei diesem Gesamteindruck leicht verschmerzen. *Alle Modellfotos Jens Enno Born*

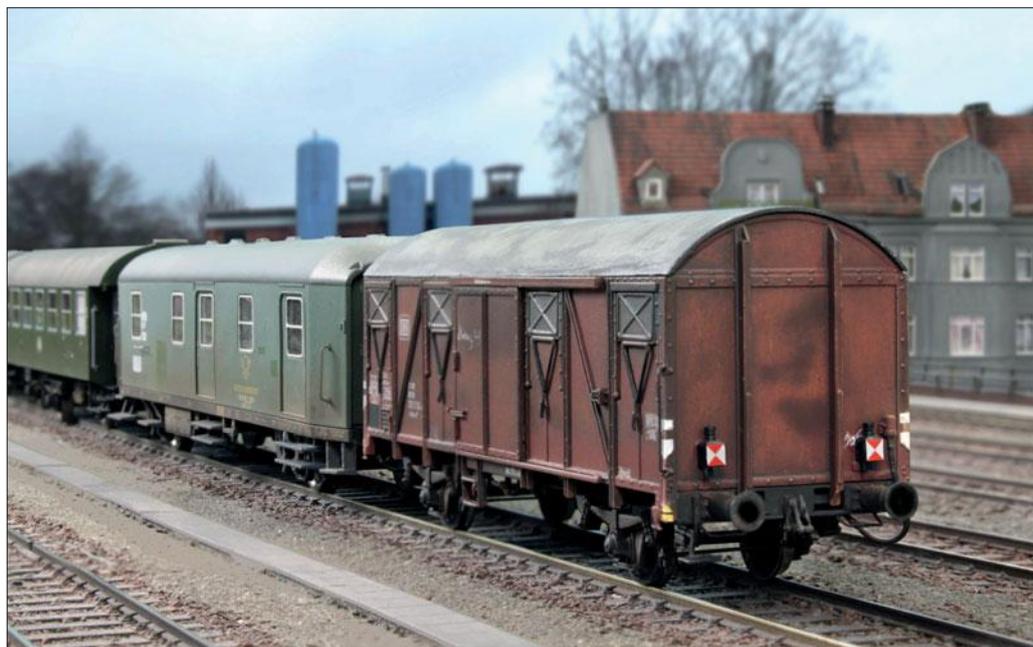
Das Wunschergebnis: Die Stirnwände sehen nun wirklich aus wie aus kunstharzverleimten Sperrholzplatten, die ihre beste Zeit schon lange hinter sich haben.

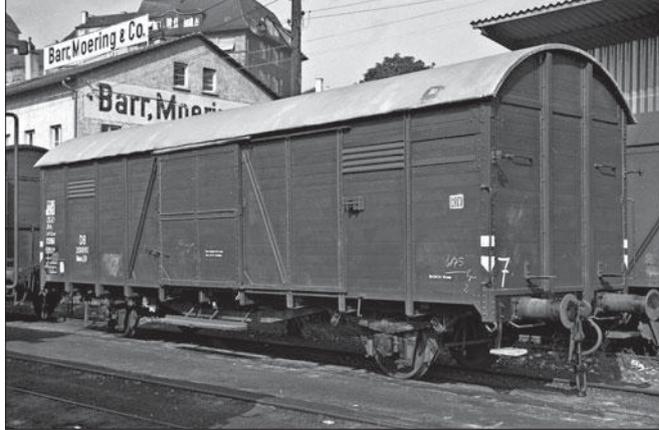
Der 1963 in Stuttgart Hgbf fotografierte Gltmrs 28 200 084 war ein genieteter Glr Dresden mit weicher Abfederung, den die DB mit 20-t-Radsätzen ausgestattet hatte.

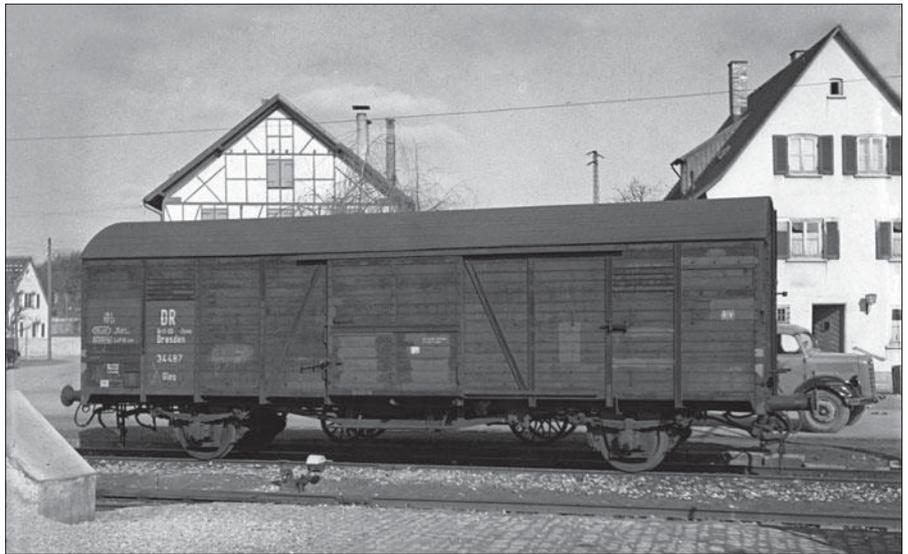
Hingegen besaß der geschweißte Gles Dresden 34487, aufgenommen 1948 in Tettang, noch 15-t-Radsätze. Bemerkenswert war die Ausstattung mit elektrischer, nicht aber mit Dampfheizung.

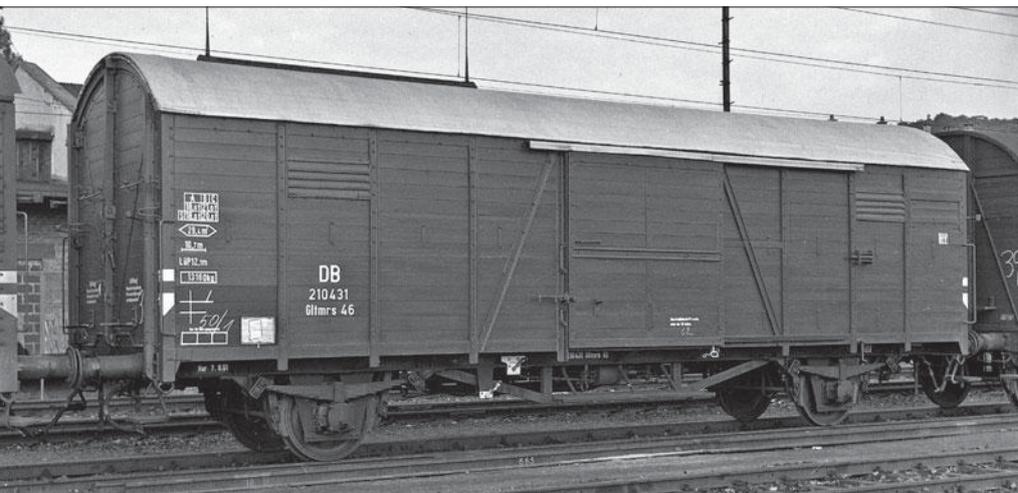
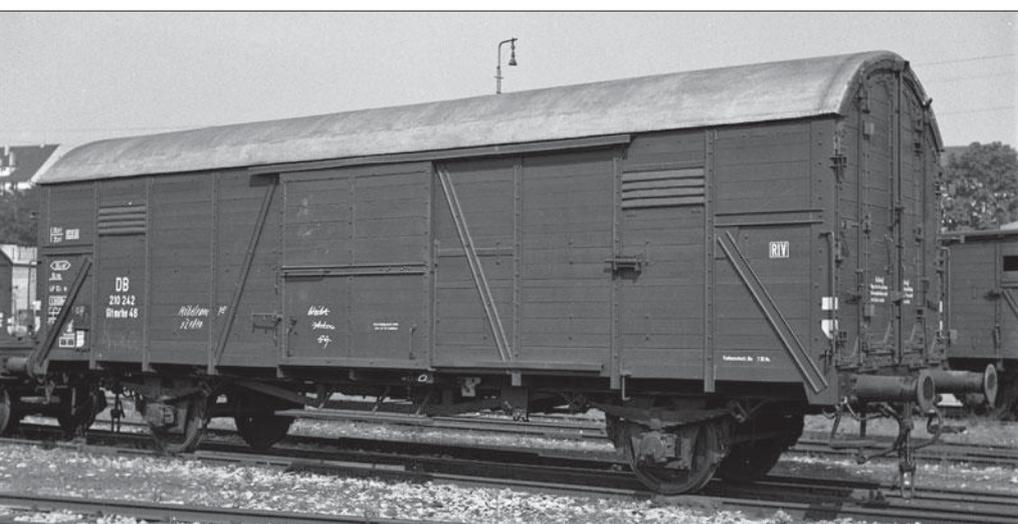
Den Gltmrs 46 210 431 mit zweiflügeligen Stirnwandtüren hatte das AW Harburg am 7.8.61 untersucht und neu lackiert. Das Foto links oben zeigt ihn kurz darauf im Rbf Untertürkheim.

Der Gltmrs 46 210 242, aufgenommen im Sommer 1955 in Stuttgart Hgbf, fällt nicht nur durch seine eingeschweißten Endfeldverstärkungen und die vierflügeligen Stirnwandtüren ins Auge, sondern auch durch die vielen Kreideanschriften: unter der Wagennummer, kaum noch lesbar „Kran“, im Feld daneben „Möbelrampe sZellen“ und an der Tür, durchgestrichen „bleibt stehen 59“.

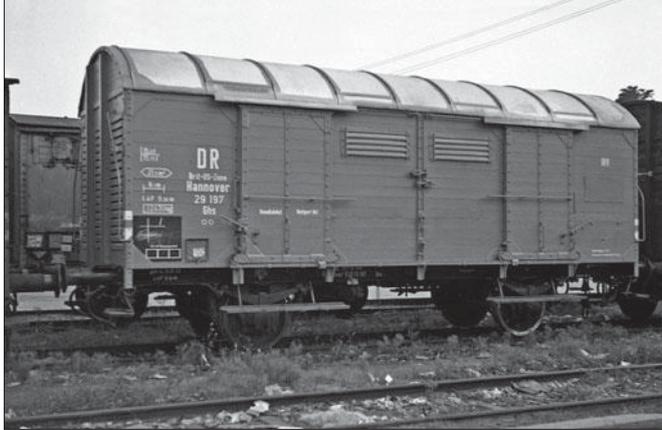
Zwei Bilder von Milchwagen, die die Gruppenverwaltung Bayern beschafft hatte. Das Bild rechts zeigt den Ghs Hannover 29 197 im Jahr 1953 in Stuttgart Hgbf.

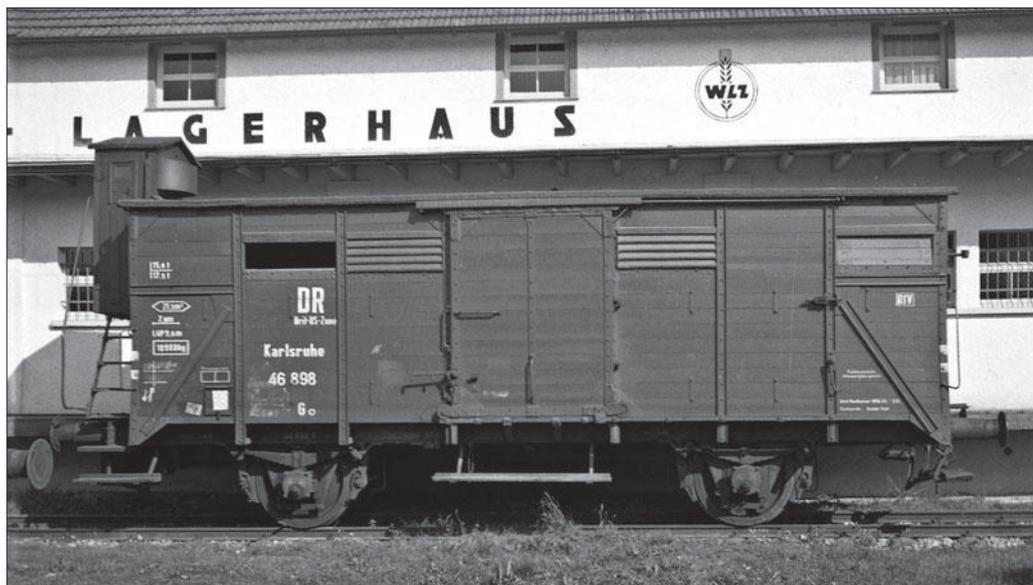
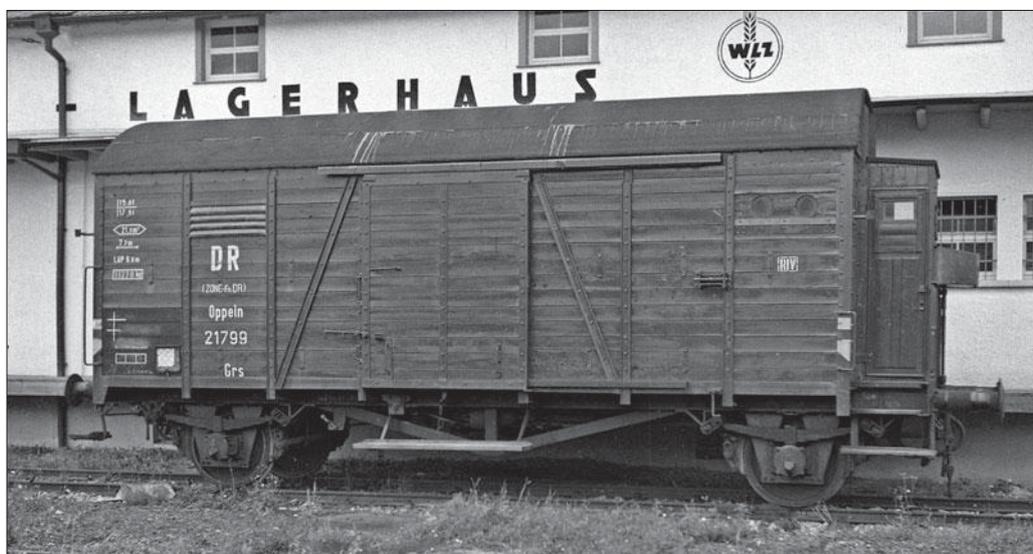
Die Fotos rechts, beide aufgenommen im Sommer am WLZ-Lagerhaus in Tettang, zeigen die zu der Zeit häufigsten G-Wagenbauarten, jedoch in eher seltenen Ausführungen: oben der G Karlsruhe 46898 bereits mit gekürztem Bremserhaus und Endfeldverstärkungen, aber noch mit vier Lade- und Lüftungsöffnungen auf jeder Wagenseite.

Darunter der Grs Oppeln 21799 der Zone Fr. noch mit 15-t-Radsätzen und Bullaugen in den Ladeklappen. Fotos (8) Fritz Wilke

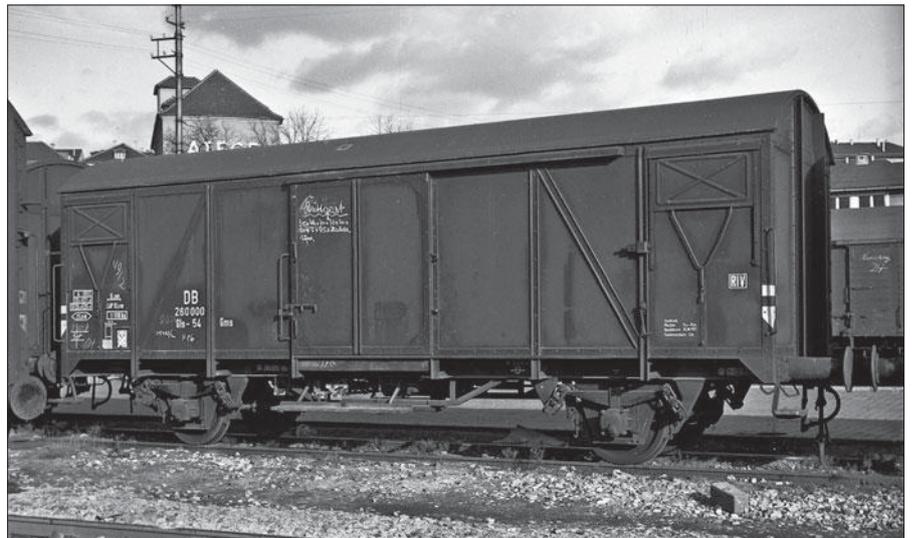
Da Fritz Willke eine Vorliebe für besondere Wagennummern hatte, nahm er auch den am 23.8.60 in Köln-Nippes untersuchten Gls-54 Gms 260 000 in Stuttgart Hgbf auf. Bemerkenswert sind die vielen Kreideanschriften an allen möglichen Stellen und die „Rechenaufgabe“ auf der Tür. Unter „Stuttgart“ stand „30+44+70+38+30+30+3+95×Hakle“.

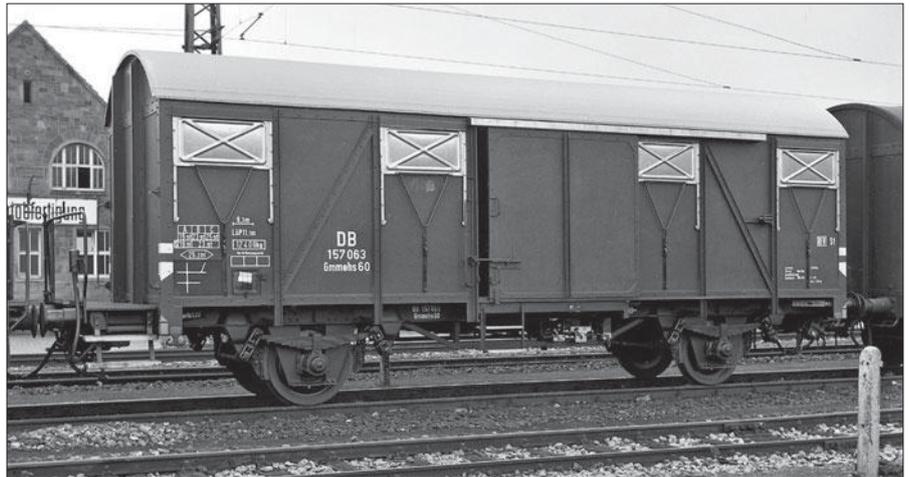
Ab Ende der 50er-Jahre zerlegte die DB die alten G-Wagen und verwendete die dabei gewonnenen Bauteile und Profile zum Neuaufbau von G-Wagen in UIC-St-Abmessungen. An dem vom AW Fulda am 14.3.61 fertiggestellten und kurz darauf in Stuttgart Hgbf fotografierten Gmmehs 60 157 063 ist dies u. a. an den vielen Bohrungen in den Diagonalen zu erkennen. Fotos (2) Fritz Willke

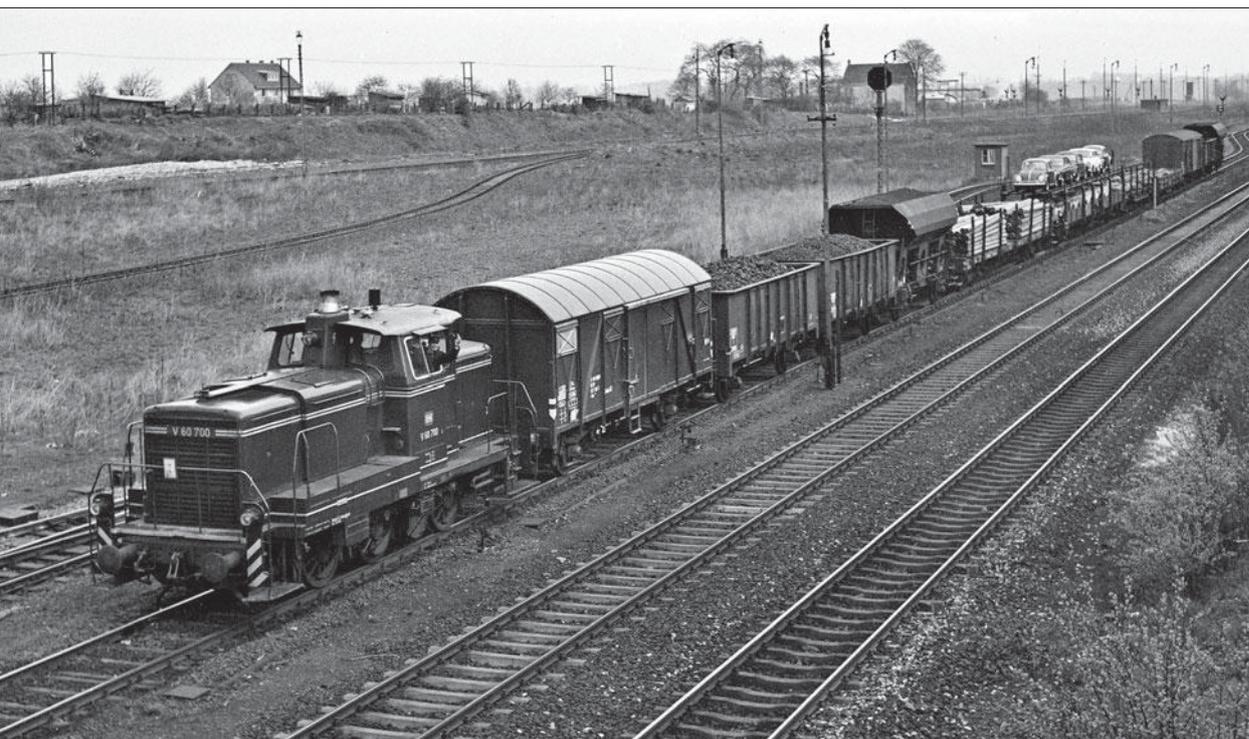
Im Mai 1967 zog V 60 700 eine Wagengruppe am Rbf Soest vorbei. Bemerkenswert ist der Gs 204 132 1 315 ganz vorn: Während sein linker Lüftungsschieber aus unlackiertem Leichtmetall war, hatten die anderen drei Schieber einen braunen Anstrich erhalten – bei Wagen mit Plattenwänden war dies ungewöhnlich.

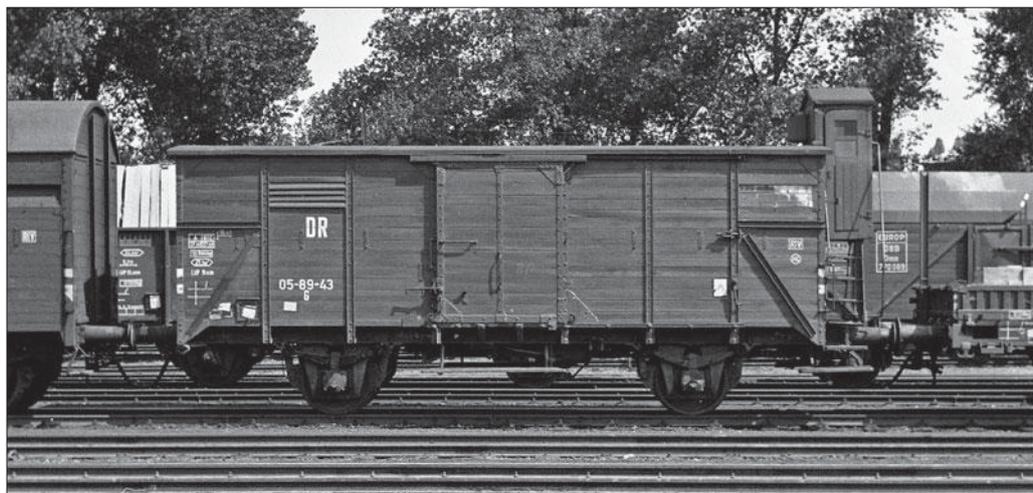
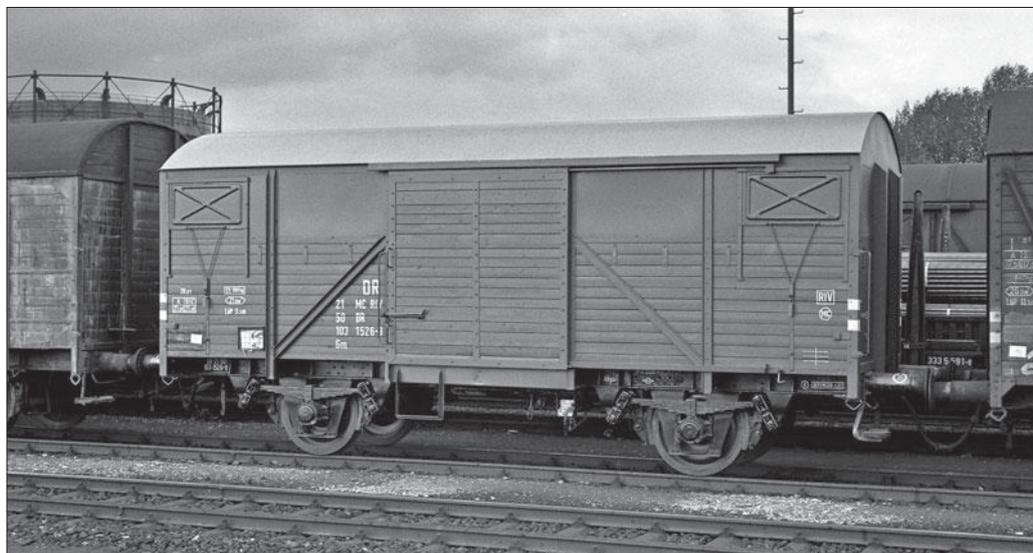
Zwei G-Wagen der DR, aufgenommen im Bf Soest: Das obere Bild zeigt den G 05-89-43 im Sommer 1962 mit verkürztem Bremsenhaus und Endfeldverstärkungen, ansonsten aber noch weitgehend in der Ursprungsausführung. Hingegen ist der Gm 103 1526 (unten), aufgenommen im Juli 1967, zwar ebenfalls aus einem Verbandsbauartwagen hervorgegangen, hat im Zuge der Teilmodernisierung am 28.4.67 aber Doppelschakenlaufwerke und einen neuen Wagenkasten mit Lüftungsschiebern und breiteren Türen erhalten. Fotos (4) Klaus Gerke

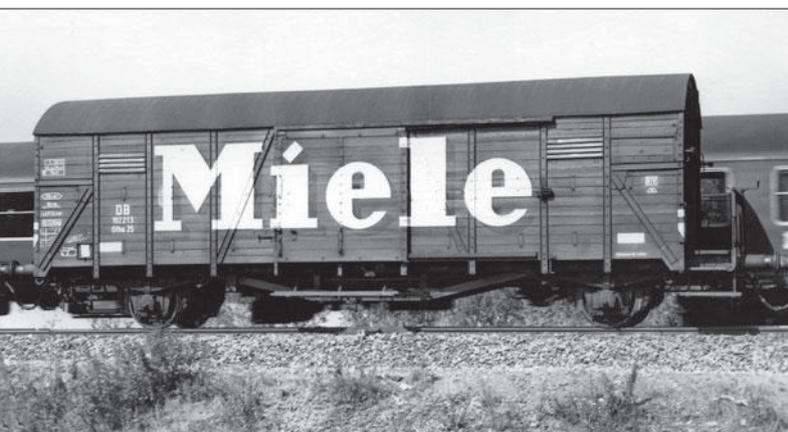
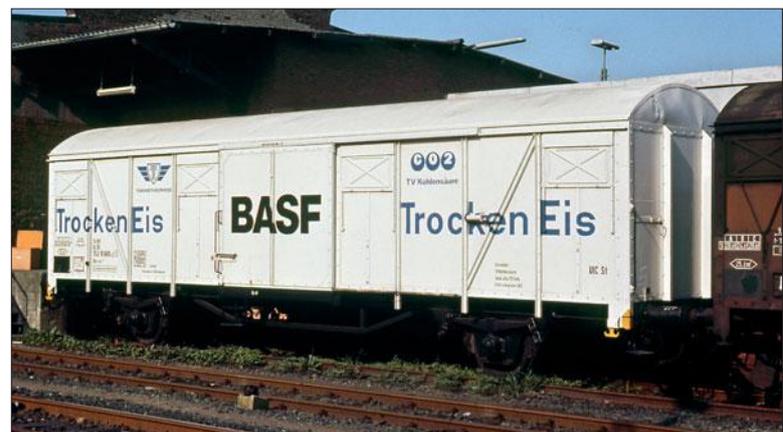
Wagen mit Firmenwerbung, bisweilen auch einhergehend mit einem abweichenden Anstrich des Wagenkastens, waren stets eine Besonderheit. Das Foto links zeigt den grau lackierten Glhs 25 192 213 mit Miele-Werbung im September 1959 in der Nähe von Fulda; rechts der private Gbs-uv 254 152 9 685 der TV Kohlensäure 1987 im Gbf Hamburg-Harburg. Fotos Joachim Claus, Slg. Eisenbahnstiftung und Peter Driesch

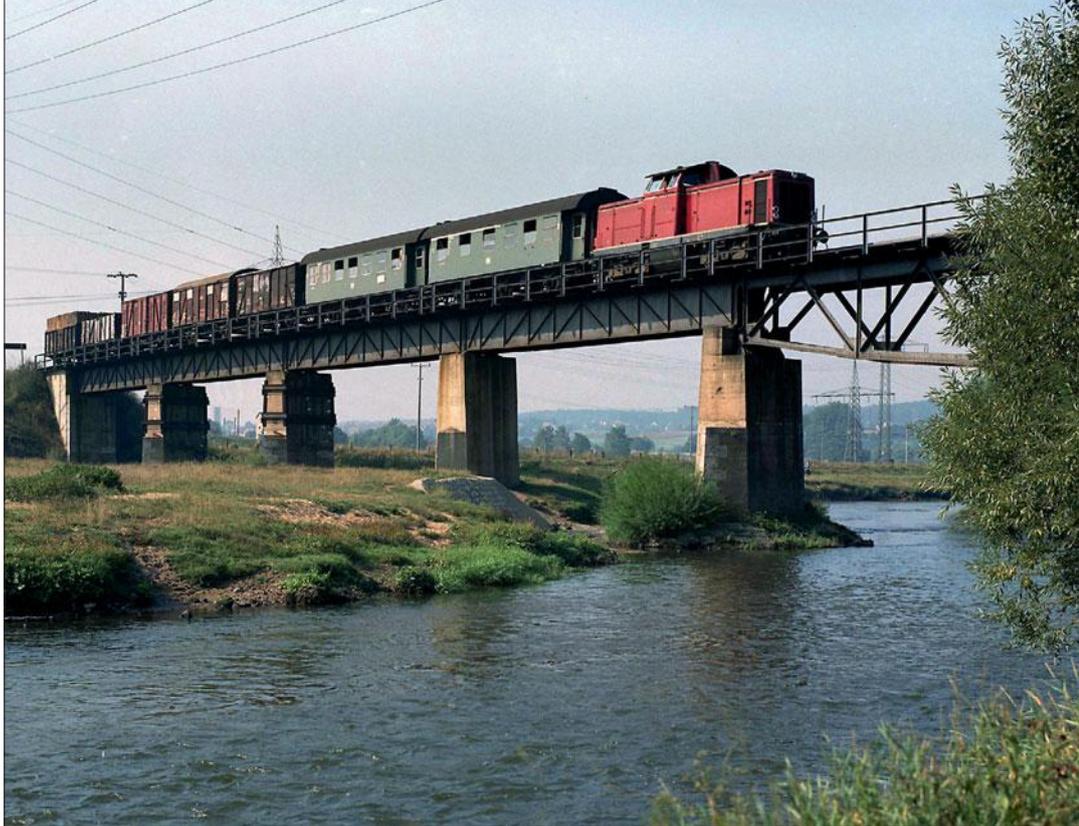
Am 28. September 1965 passierte V 100 1141 mit GmP 8974 auf dem Weg von Unternbibert-Rügland nach Fürth die Rednitzbrücke bei Zirndorf. Am Zugschluss waren ein G 10, ein Gmms 60, ein G-Wagen der SNCF und zwei offene Wagen eingestellt. Foto Richard Krauss

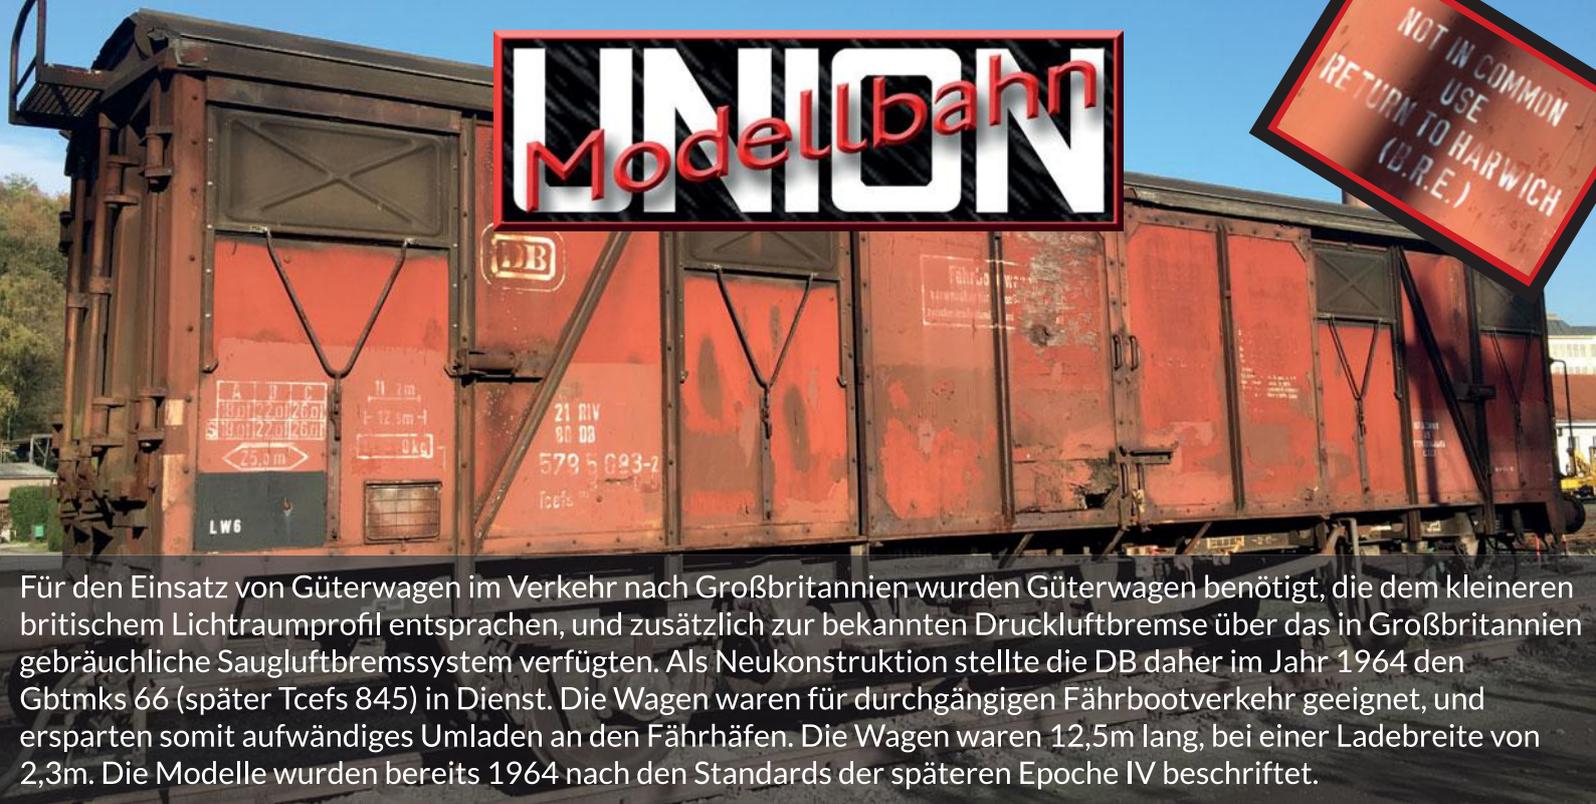
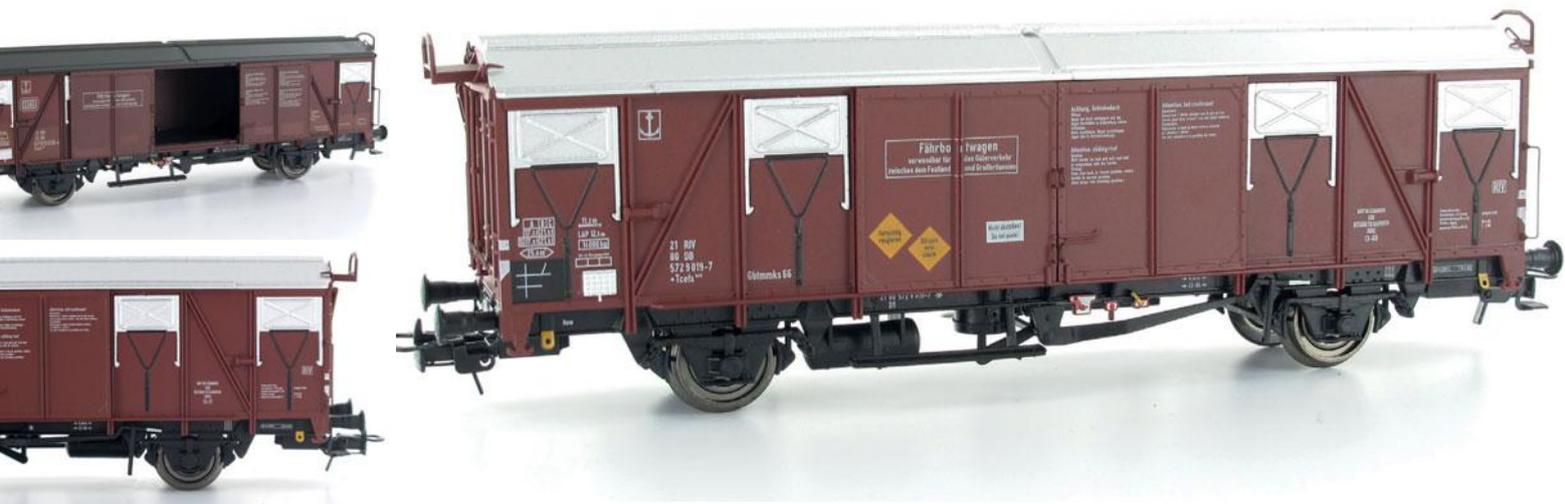
MODELLBAHN UNION: TCEFS 845 DB FÄHRBOOTWAGEN

Die Modellbahn Union Modelle der Tcefs 845 Wagen in den Maßstäben 1:87 und 1:160 zeichnen sich durch detaillierte Formgestaltung und Bedruckung aus, die seitlichen Schiebetüren lassen sich öffnen. Verschiedene Anschriften sowie verschiedene Lackierungszustände oder Ausbesserungsspuren basierend auf der Einsatzzeit werden ebenfalls berücksichtigt.

Alle Modelle verfügen über Kurzkupplungskulissen und NEM Kupplungsaufnahmen sowie Standardkupplungen.
